2011 年東北地方太平洋沖地震による潮来市 日の出地区の液状化被害分析

橋本 隆雄¹・安田 進²

平成23年3月11日に発生した東北地方太平洋沖地震では、関東地方の広い範囲にわたり地盤の液状化現象が発生し、住宅、道路、河川堤防、港湾施設、ライフライン等に多大な被害が発生した。特に宅地の液状化被害では茨城県潮来市南部の常陸利根川に面した潮来市日の出地区において、干拓地の部分で埋め立て地盤全体に激しい液状化が発生し、噴砂量が多く地区全域の木造家屋の基礎地盤の傾斜・沈下の変形量が多く、15cm以上の沈下が観測されている。

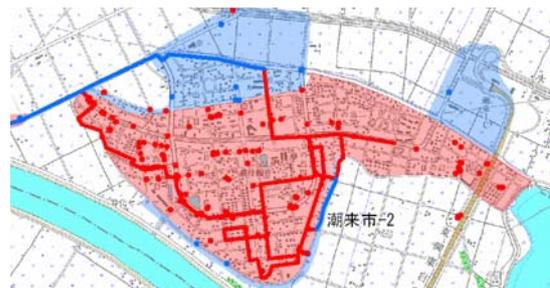
図-2 潮来市の液状化・非液状化²⁾

特に宅地の液状化被害では茨城県潮来市南部の常陸利根川に面した**図-2**の潮来市日の出地区において、干拓地の部分で埋め立て地盤全体に激しい液状化が発生し、**写真-1**に示すように噴砂量が多く地区全域の住宅被害を受けた。ただし、北西側の一部区画では干拓地であるにもかかわらず液状化被害はみられなかった。県道101号線と県道50号線の潮来ICを結ぶバイパス幹線道路の南側では、北側に比較して液状化被害の程度が大きい傾向にあり、木造家屋の基礎地盤の傾斜・沈下の変形量が多く、15cm以上の沈下が観測されている。

注) 赤色は液状化，青色は非液状化である。

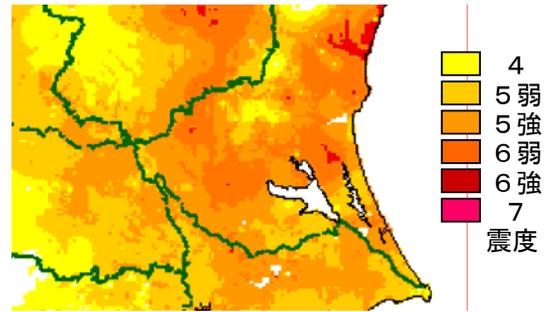
図-3 本震の推計震度分布図⁵⁾

図-3は、日の出地区の本震の推計震度分布図で震度6弱であることがわかる。

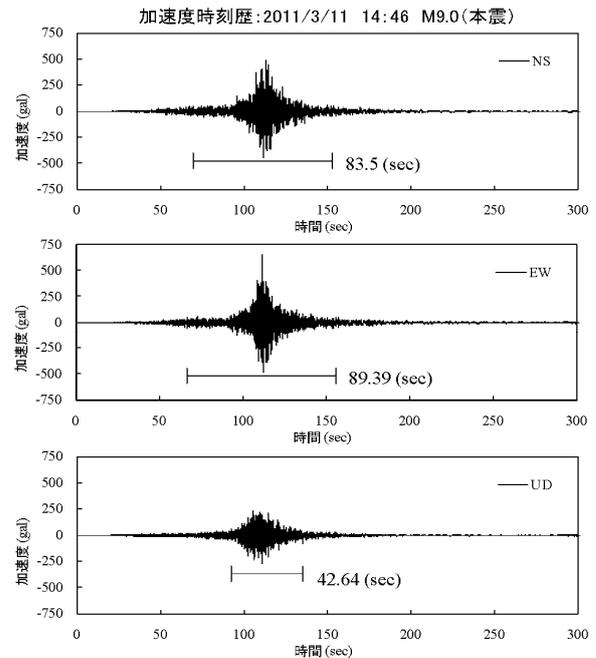
図-4 本震の加速度時刻歴（2011年3月11日14時46分）⁴⁾

図-4は、対象地点と7.3km離れた観測点K-NET鹿嶋（IBR018）⁴⁾での本震の2011年3月11日14時46分に発生したM9.0の加速度時刻歴で、最大加速度が658.4 gal，最大速度が本震で41.4kine，継続時間（50gal以上）が89.39sを計測した。また、図-5は同観測地点での2011年3月11日15時15分に発生したM7.4の加速度時刻歴で、最大加速度が408.4 gal，最大速度が本震で46.1 kine，継続時間（50gal以上）が103.99sを計測した。

本震の時も大きく長く揺れたが、その後の30分程度して茨城県沖での余震があり、それらによって液状化した後も大きく揺すぶられ、大きな沈下・傾斜になったのではないかと考えられる。

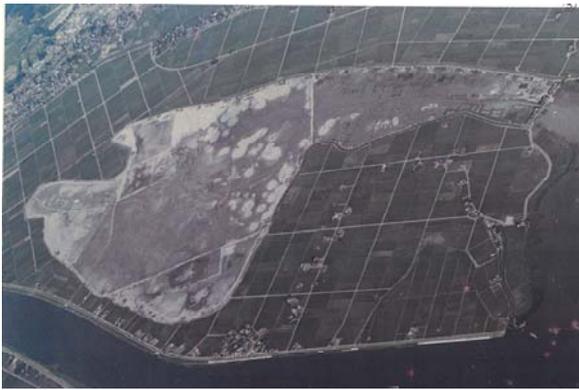
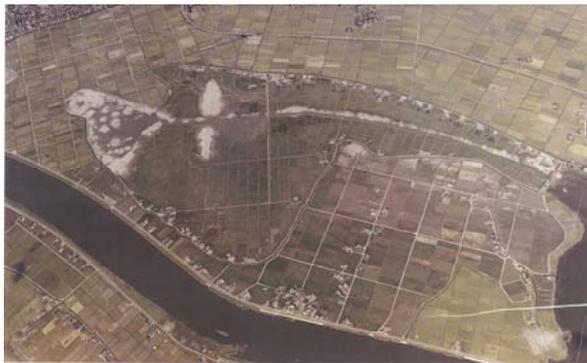
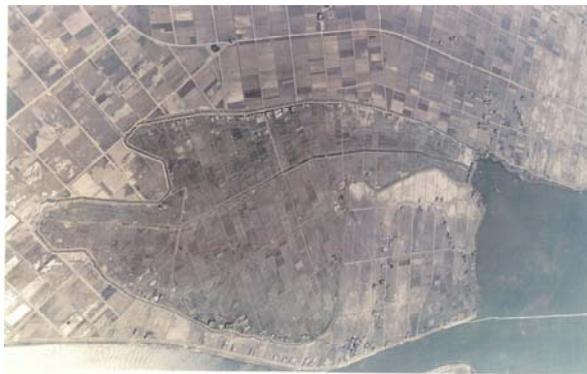
写真-9 日の出地区の内浪逆浦干拓の履歴
(潮来市提供の航空写真)

日の出地区の造成履歴は、昭和16年より内浪逆浦干拓を開始し、戦後昭和25年に完成し浪逆土地改良区として水田化された。昭和44年に土地区画整理組合が設立され、昭和45年に住宅地化着工し昭和54年に完了した。その詳細な造成時期と干拓や宅地の経緯を以下にまとめた。

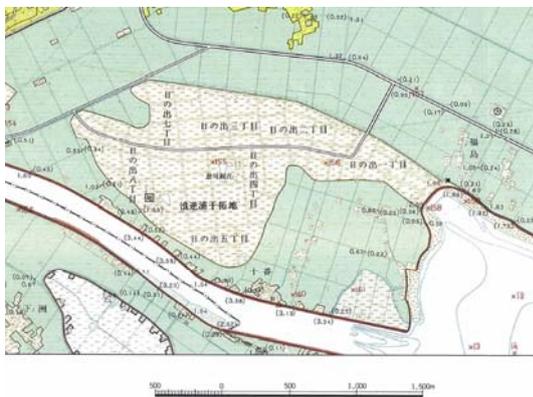
図-6 地形図平面図

この地域は図-6の地形図平面図では干拓地となっており、図-7及び図-8の迅速測図から外浪逆浦の入江である内浪逆浦を干拓した土地であることがわかる。そのため、液状化による被害が発生したものと考えられる。

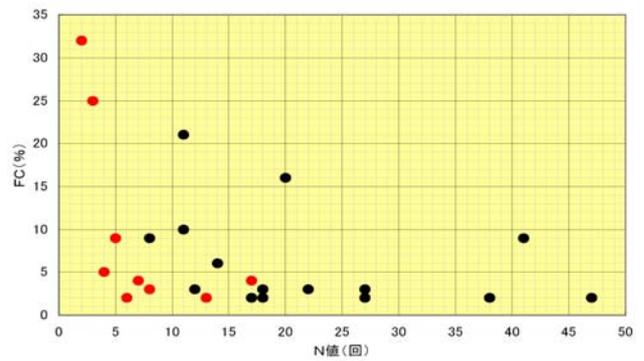
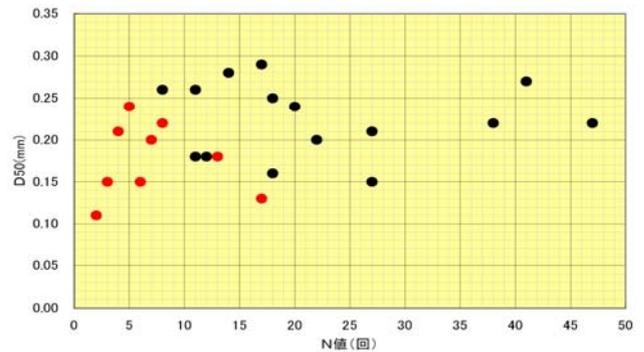
図-17 200galの場合のN値とFc及びD50の関係

地震前の既存資料の過去6地点のボーリング結果における室内土質試験を用いて液状化の検討を行った。それによると、中規模対応（200gal）の場合は、「As1層は液状化の可能性あり」と評価されるが、大規模対応（350gal）の場合は、As2層については地層の最上部で液状化を示す箇所も認められる。今後、多くのデータ解析よりAs2層の上部層について液状化の可否について検討を行う必要がある。図-17 (a) は中地震200gal時のN値とFc (%) の関係で、赤丸が液状化の可能性ありと判定されたデータでN値が小さくFcが35%以下となっている。また、図-17 (b) はN値とD50の関係で、赤丸が液状化の可能性ありと判定されたデータでN値が小さくD50が0.25mm以下となっている。図-18は大地震350gal時で200galよりもN値が20を越えたものでも液状化の可能性があるとされている。

注) 赤丸は液状化の可能性ありと判定されたデータを示す。

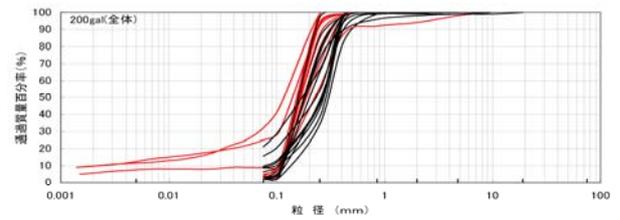
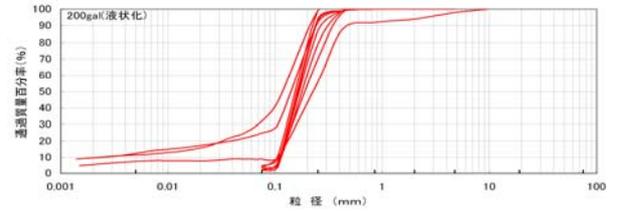
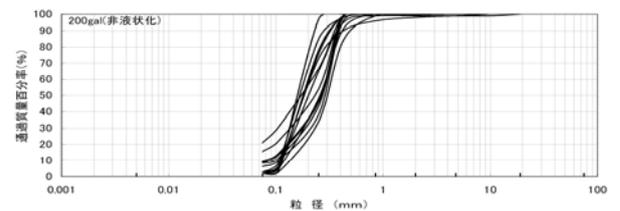
図-19 200galの粒径加積曲線

図-19は200galの液状化と非液状化の粒径加積曲線である。(b) は液状化する可能性があるもの、(c) は液状化する可能性がないもの、(a) はその両方を合わせたものである。図-20は350galの液状化と非液状化の粒径加積曲線で200galと同様である。
