2011年東北地方太平洋沖地震における 関東地方の液状化被害調査

Key Words : *Liquefaction, Reconnaissance, Reclaimed land, Tohoku-chiho Taiheiyo-oki earthquake*

RECONNAISSANCE REPORT ON LIQUEFACTION IN KANTO REGION DURING THE 2011 TOHOKU-CHIHO TAIHEIYO-OKI EARTHQUAKE

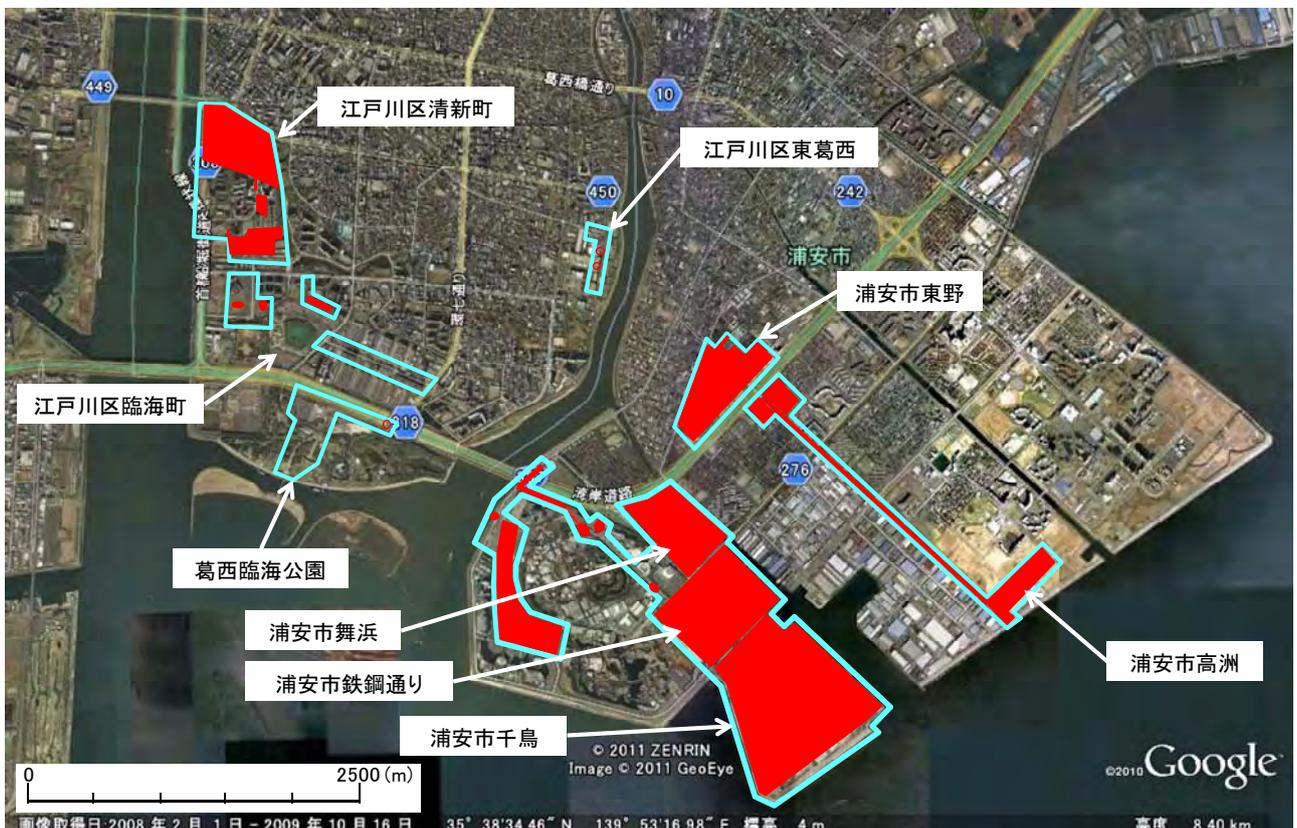
図-5 東京湾岸の調査範囲と液状化の分布(Google Earth を利用)

図-5に東京湾岸の調査範囲を示す。東京都江戸川区と浦安市の一部であり、近年の埋立て地がほとんどであるが、旧来の地盤でも比較のため、調査を行っている。図-5には、調査範囲とともに液状化を確認した範囲を示している。液状化を確認した地点を表-1に示す。液状化が発生した地点のほとんどは、

比較的新しい臨海埋立て地であり、旧来の地盤とは、液状化の発生の有無やその程度で明瞭な違いが見られる。

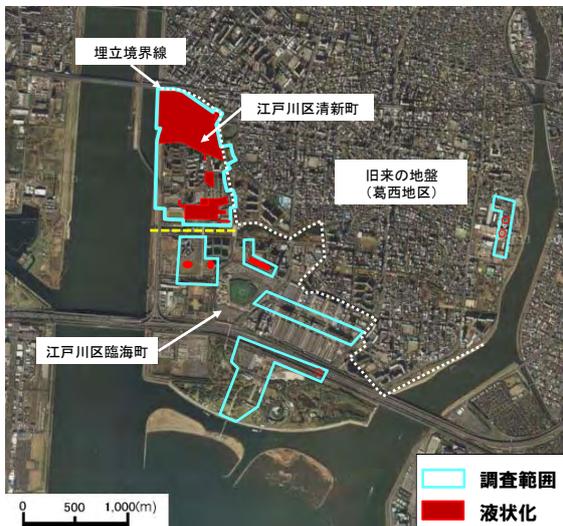
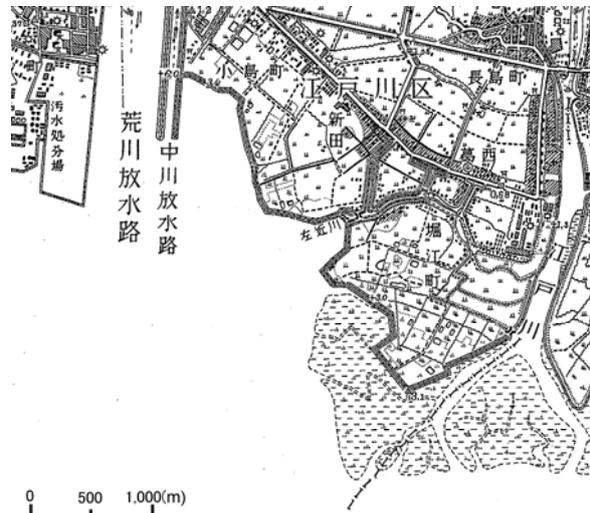
図-6 江戸川区の埋立て地と液状化地点(左: Google Earth を利用, 右: 文献 17)を引用)

図-6に江戸川区の埋立て前の旧版地形図¹⁷⁾とともに、現在の航空写真中に埋立て境界と液状化地点を示したものを示す。液状化地点のほとんどが埋立て地に集中していることが分かる。図-7には液状化の被害の激しかった江戸川区清新町の調査範囲と液状化の範囲を示す。図-7については、液状化の程度を、噴砂が確認される程度であるか(軽微な液状化)、道路や地盤の沈下、舗装の被害、埋設構造物の浮き

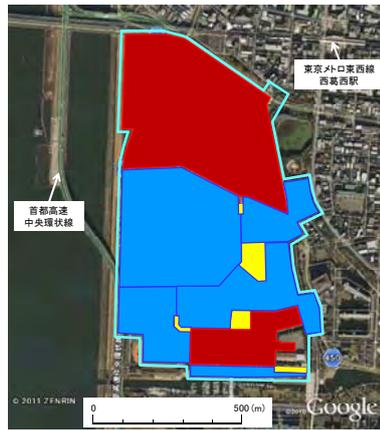
図-7 江戸川区清新町の液状化地点 (Google Earth を利用)

上がりなどの被害が生じているか(液状化)によって区分している。江戸川区が、地震直後に行った被害調査¹⁸⁾による被害領域とよく一致している。ただし、調査時点では、それぞれの地点で地中に隠れた埋設構造物に実際の被害があったかどうかを確認できていない場合もあるので、区分はあくまでも地上に現れた被害の目視によるものである。

江戸川区の昭和の埋立ては、ほぼ同じ時期に埋立てられたと推定される。埋立て地の清新町は、旧護岸で旧来の土地である西葛西と区切られており、標高は西葛西に比べ3m以上高くなっている。液状化は清新町1丁目と清新町2丁目の南部で激しく、清新町2丁目の北側の高層住宅地区と清新町と新左近川で区切られた南側の臨海町では、それほど顕著ではない。このように同時期に埋立てられた地点でも液状化の程度に違いが見られる。これらの被害の状況は、液状化予測図²²⁾とは必ずしも一致しない。図-8に江戸川区が地震後に清新町2丁目で行った地盤調査結果¹⁸⁾と東京の地盤²³⁾から抽出した臨海町およ

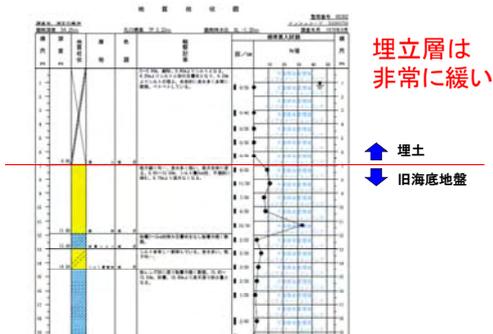
図-9 浦安市高洲の地盤柱状図（文献 25）に加筆

図-9に液状化が激しかった地域（高洲）の地盤柱状図²⁵⁾を示す。埋立て層の厚さは7m程度であり、N値はほぼゼロで非常に緩い砂層である。また、地下水位はG.L.-1m程度と高い。図-10に採取した噴砂の粒径加積曲線を示す。細粒分がやや多いが液状化しやすい粒度の砂であることが分かる。このように、この地域は、液状化の発生しやすい条件であったことが分かる。弱材齢の埋立て地の砂の細粒分に関しては、東京湾岸埋立て地が液状化した1987年千葉県東方沖地震を含む複数の地震の噴砂の粒度分布が検討され、埋立て地の噴砂には、細粒分が多い場合があるが、粘土分含有率が低く、非塑性であり、液状化しやすいことが示されており²⁶⁾、今回の埋立て地での液状化は、旧来の知見を逸脱するものではない。

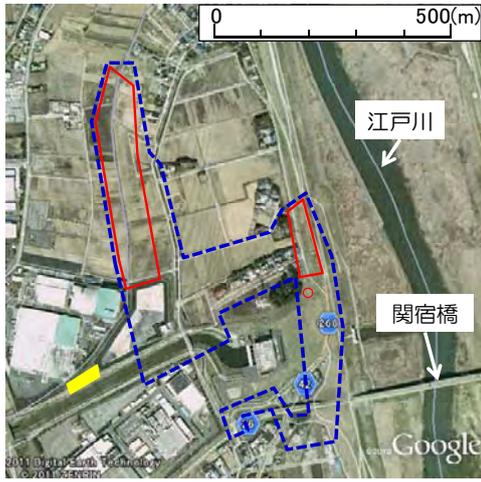
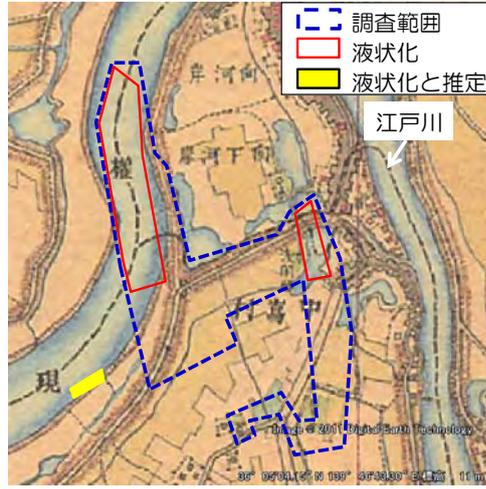
図-12 埼玉県幸手市西関宿の液状化地点(旧地形との比較)

図-12に幸手市西関宿の液状化地点を、現在の航空写真上および1880-1886年に陸軍が作成した迅速測図(明治時代初期の地形図)²¹⁾上に比較して示す。この地点では1923年関東地震で液状化が記録されて

おり¹³⁾、今回も近傍で発生している。液状化により噴砂が大量に噴出した農地は、江戸川と古川を結ぶ旧河道である。堤防取り付け道路が崩壊した地点、および、文献6)で記された江川工業団地の液状化地点には、池が存在したことが分かる。写真-16に斜面が崩壊した地点を、写真-17に、その法尻部での配管の浮上と民家の変形の様子を示す。法尻部では大量の噴砂が噴出し、電柱の沈下も見られた。写真-18に農地での大量の噴砂と、電柱の傾斜の様子を示す。電柱が傾斜している部分の道路の側方の水路は、浮上するとともに噴砂が堆積していた。

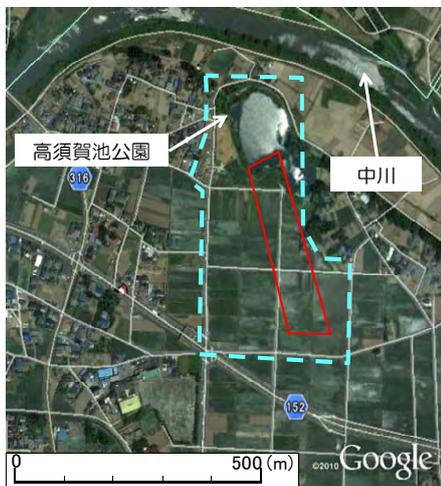
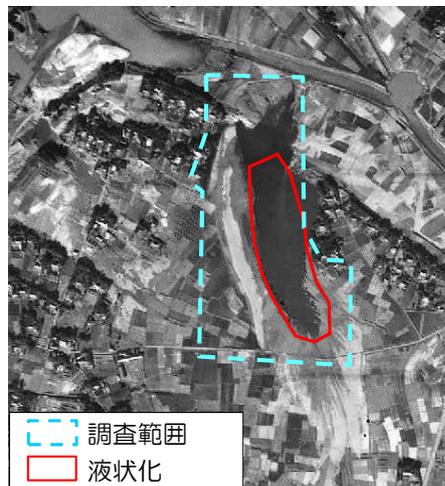
図-13 埼玉県幸手市高須賀池の液状化地点(旧地形との比較)

航空写真上および1947年の航空写真²⁷⁾上に比較して示す。高須賀池は、1786年の利根川の決壊でできた池で、古くは南北に長かったものが、1947年のカスリーン台風による利根川の大洪水で、南側の大半が土砂で埋まったとされている²⁸⁾。1947年の航空写真には、古い高須賀池が確認でき、液状化が発生した場所は、この池の南側の埋まった部分に該当することが分かる。写真-19に農地に噴出した噴砂、農地の亀裂や流動の様子を示す。写真-20に、液状化した部分での道路の沈下の様子を示す。沈下量は約70cmに達した。周囲の民家では、写真-21のように敷地、物置、外構の傾斜などが見られた。

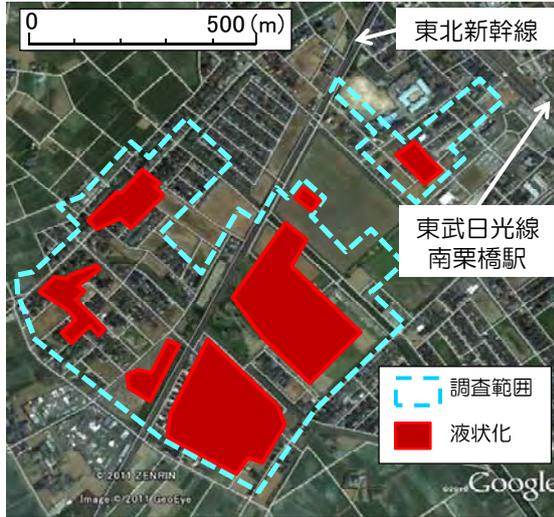
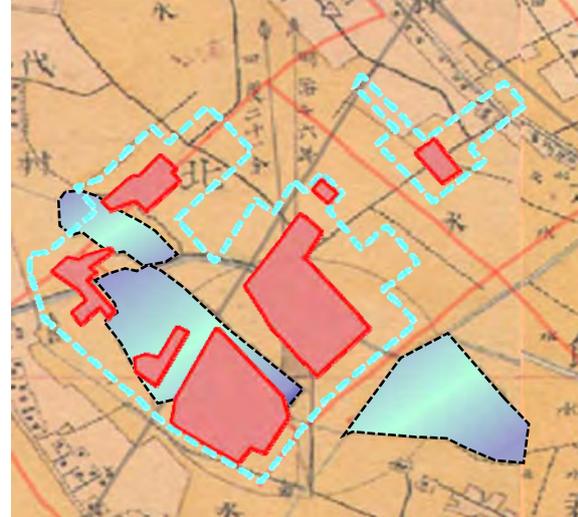
図-14 埼玉県久喜市南栗橋の液状化地点(旧地形との対応)

図-14に久喜市南栗橋の液状化地点を、現在の航空写真上および明治時代初期(1880-1886年)の地形図²¹⁾上に比較して示す。久喜市南栗橋の液状化は、

旧湿地に造成された戸建住宅の団地で発生している。この地域は、1986年以降の南栗橋駅開業ともない開発された新興住宅地であり、液状化被害のあった場所は、1990年代に住宅地となった新しい造成地である。特に南栗橋12丁目は、液状化の程度が激しく、多くの戸建住宅が沈下、傾斜する被害を受けた。また、電柱も傾斜し、埋設管も被害を受けた。ただし、同じ住宅地内であっても、液状化発生の有無や液状化の程度にかなり違いがあった。1907(明治42)年測量の旧版地形図²⁹⁾では、確認できていないが、図-14に示した明治時代初期の地形図²¹⁾によれば、液状化の発生した造成地の部分の一部には池が確認できる。その後の旧版地形図を見ても、調査地点は付近に中川の支流が蛇行して流れる低湿地帯であったところで、造成の時点でもこの周辺は湿地帯であったと考えられる。写真-22に傾斜した戸建住宅、写真-23に道路沿いの電柱が軒並み傾斜している様子、

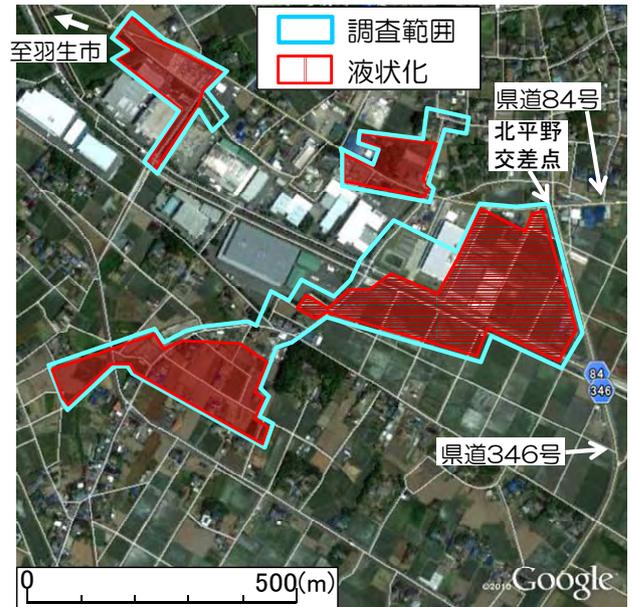
図-15 埼玉県加須市杓子木の液状化地点 (Google Earth を利用)

図-15に埼玉県加須市杓子木での液状化地点を、現在の航空写真上に示す。旧大利根町の加須市杓子木では、広範囲で液状化が発生した。昭和20年代(1946~1953年)のデータによる旧版地形図³¹⁾では、現在の島中用水路付近に古利根川の流路が幅広く残っており、その流路沿いで液状化地点が多く存在している。一方、明治初期の地形図²¹⁾によれば、液状化が確認された安楽寺付近の集落は、明治10年代には既に集落として存在している。その付近の道路の蛇行などから、さらに古い時代に河道があったことが推定される。写真-25から28に被害の様子を示す。農地への噴砂の堆積(写真-25)、道路の沈下、電柱の傾斜(写真-26)、農地全面に広がる噴砂丘と電柱の沈下(写真-27)、道路の亀裂・沈下・移動、道路わきの噴砂、電柱の傾斜(写真-28)、さらに住宅や外構の不同沈下・傾斜などの被害が生じた。図-16に旧大利根町の液状化予測マップ³²⁾を示す。これは埼玉県での直下型地震による液状化予測であり、地域全体で液状化の可能性のあることになって

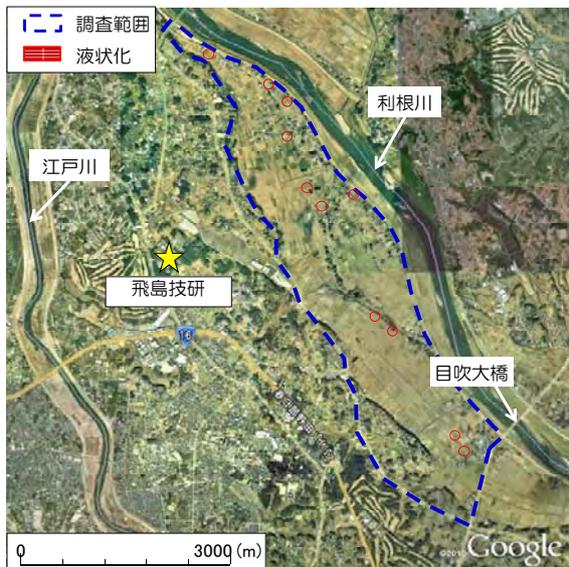
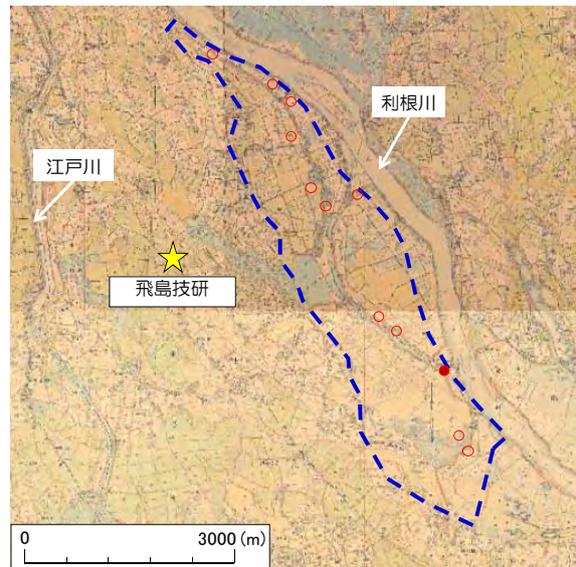
図-17 千葉県野田市北部の液状化地点(旧地形との比較)

図-17 に野田市北部の液状化地点を明治時代初期の土地利用図²¹⁾と合わせて示す。野田市北部に位置する旧関宿町の利根川沿いには、旧河道に沿った蛇行した道や池が点在する。それに沿って、噴砂が点在している。写真-29、30 に被害の様子を示す。この地域で確認された被害は、農地での噴砂、道路の亀裂・沈下、民家の沈下・傾斜である。また、液状化とは直接関連はないが、多くの民家の屋根瓦の被害が生じた。

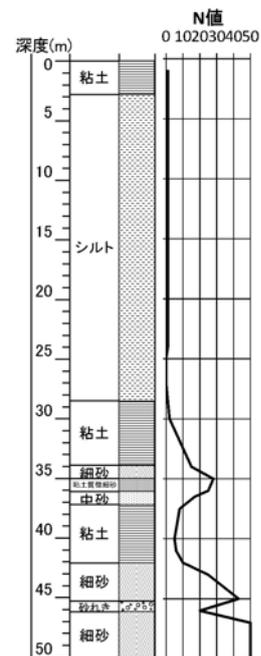
図-18 越谷市千間台で沈下が発生した地点の地盤柱状図

埼玉県越谷市では、地震前から地盤沈下が見られた粘性土地盤において、杭基礎構造物周辺が、多い場合には10数cm沈下し、埋設管に被害が生じる事例が複数見られた。図-18 に被害を受けたある地点の地盤柱状図を、沈下の様子を写真-31 に示す。軟弱なシルト地盤であり、建物の周囲において、地震後に10数cmの沈下が見られた。地震による繰返し荷重により、地盤が軟化し、これにより発生した過剰間隙水圧の消散にともなって地盤が沈下したか、あるいは、経年で粘性土地盤が沈下していたが、杭基礎構造物の周辺では地盤と構造物の摩擦により沈

下が抑制されていたものが、地震動により摩擦が切れて構造物周辺の沈下が進行した、または両方が作用したものと考えられる。粘性土地盤の地震時の沈下に関しては、文献³³⁾で、1957年メキシコ地震や1978年宮城県沖地震、1995年兵庫県南部地震などでの沈下が指摘されている。特に兵庫県南部地震で
