# 帯鉄筋間隔が変化するRC柱の載荷実験に基づく 鉄道RCラーメン高架橋の被害メカニズムの推定

2011年東北地方太平洋沖地震をはじめ、過去の大地震において、耐震未補強の鉄道RCラーメン高架橋に被害が発生している。その特徴は、複数の脚柱のうち、端部柱の上部に被害が集中していることである。本論文では、脚柱において帯鉄筋間隔が高さ方向に変化するとともに、柱上部で帯鉄筋密区間が1D程度であることに着目し、載荷実験を行った。その結果、塑性ヒンジ部で曲げ損傷が発生するものの、変形が大きくなるにつれて帯鉄筋疎区間においてせん断ひび割れが発生し、繰り返し載荷により、ひび割れが交差し、帯鉄筋間隔が変化する領域でせん断破壊へと移行することを明らかにした。この実験結果を踏まえ、RCラーメン高架橋の被害メカニズムを考察し、従来報告されている曲げせん断耐力比の差ではなく、柱上部の帯鉄筋密区間が狭いことが主要因であることを推定した。

## DAMAGE MECHANISM OF RC RIGID FRAME VIADUCTS OF RAILWAY BASED ON CYCLIC LOADING TESTS OF RC COLUMNS WITH TWO DIFFERENT SPACING OF LATERAL HOOPS

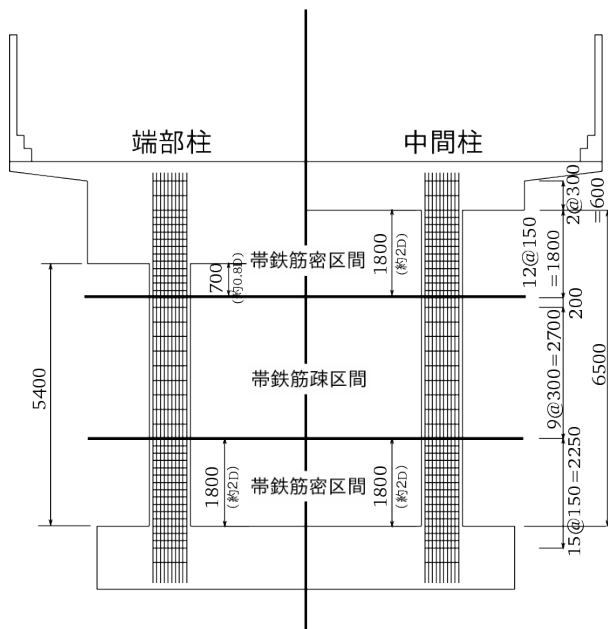
図-1 鉄道RCラーメン高架橋の端部柱および中間柱の配筋

図-1に、2003年三陸南地震で大きな被害を受けた第3愛宕高架橋の配筋図を示す<sup>7)</sup>．図-1より分かるように、中間柱と端部柱の配筋状況は同じであり、柱上下端対称に帯鉄筋が比較的密に約2D(D：断面高さ)の区間に配筋されており、柱中央部の帯鉄筋疎区間は、密区間の倍の間隔で配筋されている．参考文献4)では、端部柱の帯鉄筋は、上部が1D区間、下部が2D区間の配置であると説明されているが、正確には柱上下部とも2D区間配置されているものの、桁受け梁の存在のため、帯鉄筋密区間が埋め込まれ、結果、柱上部において1D程度短くなっている．

桁受け部により、端部柱は柱長が中間柱に比べ短くなり、曲げせん断耐力比が小さくなる。第3愛宕高架橋の場合、端部柱と中間柱の曲げせん断耐力比はそれぞれ0.70、0.78であり、せん断破壊先行型の柱であった。2007年までに実施された耐震補強により、曲げせん断耐力比が0.9より小さな柱は補強済みであるが、0.9以上の柱の配筋も、基本的に図-1と同様である。

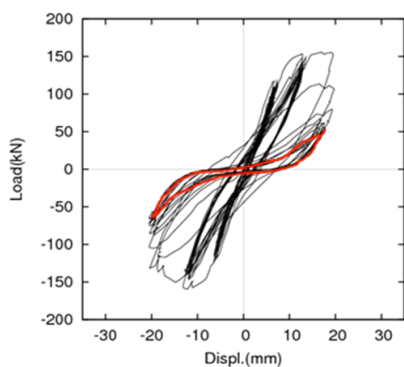
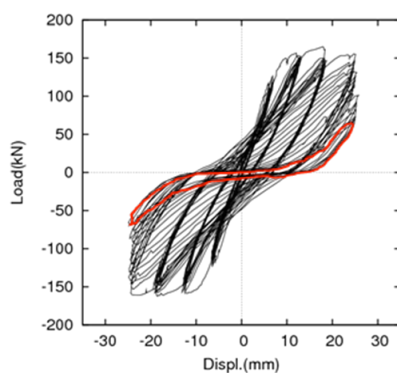
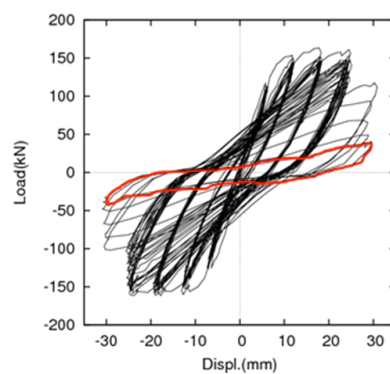
図-7 各供試体の荷重—変位関係

各供試体の荷重-変位関係を図-7に示す。図中の赤線は、耐力が劣化したループの1つを例として示している。

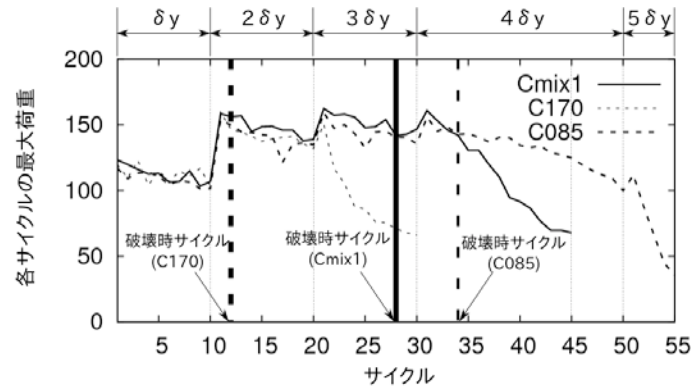
図-8 繰り返しに伴う各サイクルの最大荷重の推移

図-8に繰返しに伴う各サイクルの最大荷重の推移を示す。この図から、2 $\delta y$ まではいずれの供試体も同様の挙動をとり、3 $\delta y$ においてC170が耐力を失い、4 $\delta y$ においてCmix1が耐力を失い、085については、4 $\delta y$ において劣化が始まったものの、20回繰返しを受けても大きく劣化することなく、5 $\delta y$ で急激に劣化し、耐力を失ったことが分かる。このことは、Cmix1が3 $\delta y$ まではC085と同様の挙動を示し、4 $\delta y$ 繰返し時で、耐力を失うタイミングが異なるものの、C170と同様の劣化挙動を示したことを意味している。すなわち、Cmix1は少なくとも3 $\delta y$ までは、C085と同様の曲げ挙動をとったものの、4 $\delta y$ の繰返しにおいて、曲げ挙動からはずれていき、C170の劣化挙動へと近づいていったと考えられる。

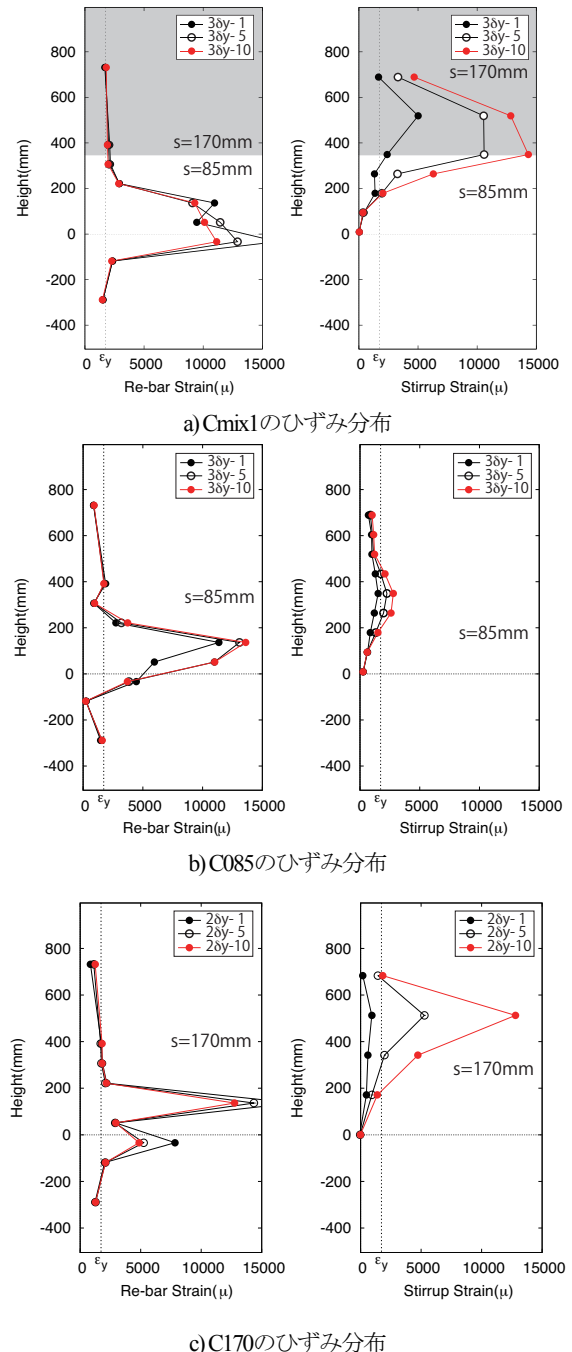
図-9 各供試体の主鉄筋および帯鉄筋のひずみ分布

候が現れ始める挙動”ともみなせると推察される．ここでは、その挙動での供試体間の差異について、Cmix1を中心に、主鉄筋及び帯鉄筋のひずみ分布から検討を行う．各供試体の主鉄筋及び帯鉄筋のひずみ分布を図-9に示す．ここで、Cmix1については、破壊時サイクルが現れた変

位振幅である $3\delta y$ 繰り返し時のひずみ分布を取り出し、C170についても同様である．ただし、C085については、 $4\delta y$ の挙動でのひずみがひずみゲージの切断・剥離のため計測出来ていなかったこと、Cmix1とC085の各サイクルの最大荷重の推移が変位振幅 $3\delta y$ を境に枝分かれし、

3  $\delta y$ が、一見Cmix1とC085の挙動の分岐点となる変位振幅と考えられることを考慮して、Cmix1同様に、3  $\delta y$ 繰り返し時のひずみ分布を取り出している。

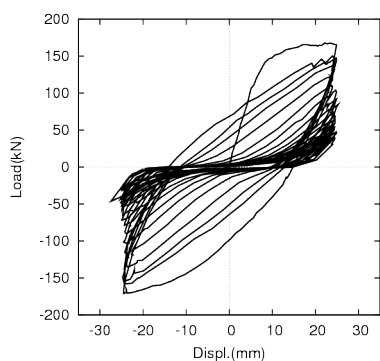
図-10 Cmix2の荷重-変位関係

Cmix2の荷重-変位関係を図-10に示す。繰り返しが進むにつれて、ループ形状が紡錘型から逆S字型となり、耐力が劣化したループの形状は、Cmix1とほぼ同じ形状となった。Cmix2のコアコンクリートの損傷状況を写真-9に示す。写真-9と写真-8(b)を比較すると、Cmix2は、帯鉄筋間隔が疎な区間において、せん断ひび割れの複数交差によって、コアコンクリートが小さく砕かれており、その損傷状況はCmix1と類似している。これより、Cmix1で見られた、帯鉄筋疎区間においてひび割れが交差し、コアコンクリートが玉石化する現象は再現性があることを確認できた。

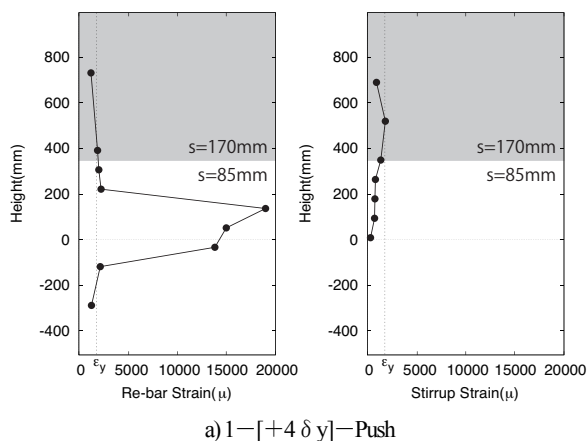
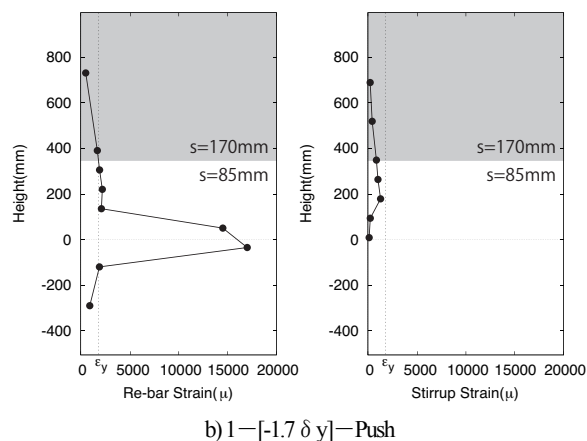
図-11 Cmix2の主鉄筋および帯鉄筋のひずみ分布

主鉄筋及び帯鉄筋のひずみ分布の変化を示す。図-11 a)から分かるように、Cmix2は基部で塑性ヒンジが形成し、曲げ破壊の様相を示している。Cmix1の場合には、 $4\delta y$ では既に帯鉄筋疎間においてせん断破壊を示していることを考えると、载荷履歴の影響が大きいことを示している。図-12に、 $4\delta y$ におけるひび割れ進展状況を示すが、帯鉄筋疎間においてせん断ひび割れは発生しているものの、交差が発生しないため、帯鉄筋がひび割れ開口を抑制でき、曲げ破壊モードとなったと考えられる。

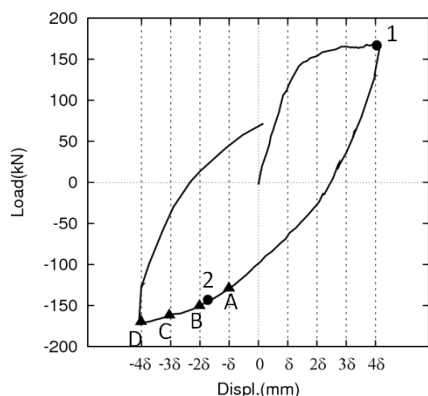
図-13 Cmix2の1サイクル目の履歴ループ

図-13に、Cmix2における1サイクル目の履歴ループを示す。また、図中の▲A～▲DにおけるCmix2の帯鉄筋ひずみ分布を図-14に示す。なお、図中の●1、●2は図-11に示した各载荷ステップを示している。一方向载荷後、除荷し、変位が負に反転した後も曲げ挙動は維持され、 $-3\delta y$ まで帯鉄筋に大きなひずみは発生していない(図-13中の▲A～▲C)が、 $-3\delta y$ から $-4\delta y$ になる時、帯鉄筋ひずみが急激に大きくなり、せん断破壊型へと破壊モードが移行している(図-14)。すなわち、Cmix2は、一方向载荷では基部で塑性ヒンジを形成し、曲げ破壊モードを示しながらも、逆方向の载荷により、帯鉄筋疎間において、せん断破壊した。このことから、斜めひび割れが発生し、ひび割れが交差する領域で帯鉄筋が十分に配置されていない場合、例えば塑性ヒンジが形成されていたとしても、帯鉄筋が少ない領域でせん断破壊が発生することの再現性が確認されたといえる。
