東北地方太平洋沖地震により損傷した R C ラーメン高架橋に対する被害分析

水野 光一朗¹·小林 將志²· 篠田 健次³· 倉岡 希樹⁴

STUDY ON DAMAGE CAUSED TO COLUMNS OF RC VIADUCTS BY THE 2011 OFF THE PACIFIC COAST OF TOHOKU EARTHQUAKE

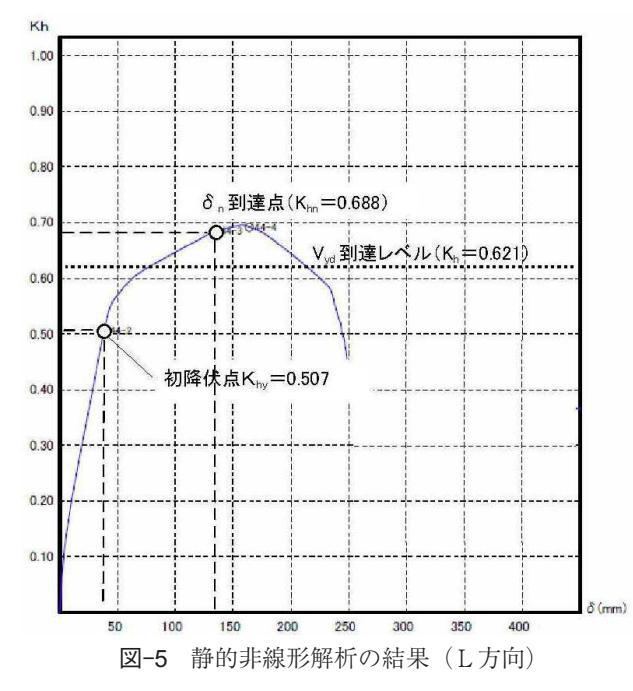
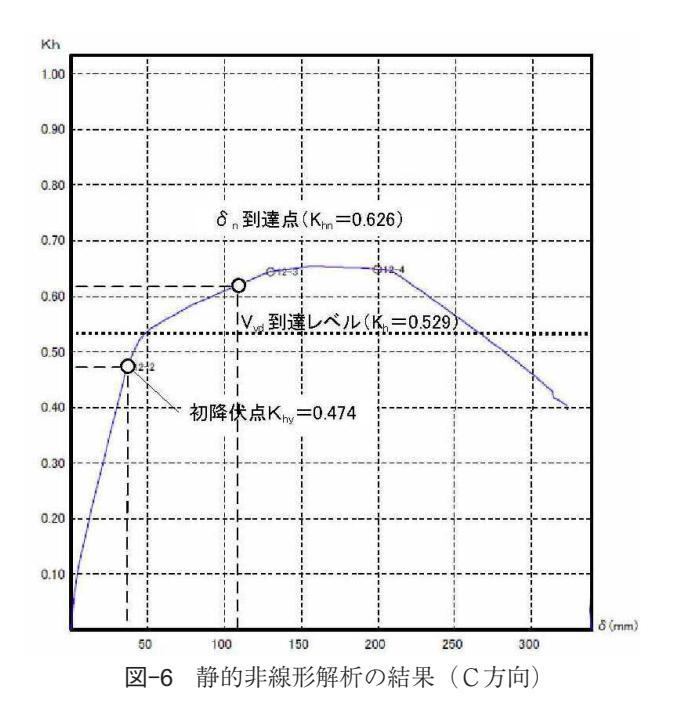
静的非線形解析の結果,地震力を表す水平方向の 変位が大きくなるにつれて,柱部材の損傷が進展し た. L方向およびC方向の解析結果を表-6に示す. また,図-5および図-6に各方向での震度と変位の関 係を示す. L方向の解析では、起点側から終点側に向けて水 平力を作用させると、起点より2本目の柱上端にお いて曲げ降伏し、その後、変位が大きくなるにつれ て、上端より1D下から下端より2D上までの柱中 間部で柱部材に発生するせん断力が設計せん断耐力 を上回る結果となった.この柱上端より1D下から 柱下端より2D上までの柱中間部は、図-2に示すよ うに帯鉄筋の配置が疎でせん断耐力が小さくなって いる区間である.破壊モードは曲げ降伏後のせん断 破壊型であったと考えられる.また、図-5において、 柱部材が曲げ損傷の限界点である終局変位まで応答 したと仮定して構造物が受けた地震動の応答値を算 定すると、図-4より、L方向では1,340gal 程度の応 答まで構造物に作用する水平力を保持することがで きると考えられる.

次に、C方向の端部ラーメンの解析では、水平力 が作用すると、載荷点側の引抜き側柱の上端で柱部 材が曲げ降伏し、その後、押し込み側の上端より1 D程度下から下端より2D程度上までの柱中間部で 柱部材に発生するせん断力が設計せん断耐力を上回 る結果となった.この柱上端から1D程度下より下 端から2D程度上までの柱中間部は、図-2に示すよ うに帯鉄筋の配置が疎でせん断耐力が小さくなって いる区間である.破壊モードは、L方向と同様に曲 げ降伏後のせん断破壊型であったと考えられる. ま た、図-6において、柱部材が曲げ損傷の限界点であ る終局変位まで柱部材が応答したものと仮定して構 造物が受けた地震動の応答値を算定すると、図-4よ り、C方向では1,130gal 程度の応答まで構造物に作 用する水平力を保持することができると考えられ る.
