2011年東北地方太平洋沖地震による 館ニュータウン大規模盛土滑動崩落被害の 原因分析

橋本 隆雄¹

2011年東北地方太平洋沖地震では、岩手県一関市にある中里地区館ニュータウン(4.8ha)の道路沿い高さ約10mの盛土法面が一部大規模な滑動崩落等により、建物の全壊1棟、大規模半壊7棟、半壊8棟、一部損壊1棟、未判定4棟の被害を受けた。そこで、被災を受けた地区の測量、地盤調査、建物傾斜等の調査を行った。被災した宅地地盤は、盛土厚5.0~7.0mの強風化泥岩の上のN値=3の極端に軟弱な地盤で斜面に沿って厚くなる流れ盤形状となっていた。特に法面の法尻からの大規模崩壊した宅地地盤は、法尻直下の地盤がN値=1の沖積層粘性土地盤であることが明らかとなった。本論文は、これら被災原因の分析を行い、今後の大規模盛土の復旧対策や滑動崩落防止事業の教訓を得ることを目的としている。

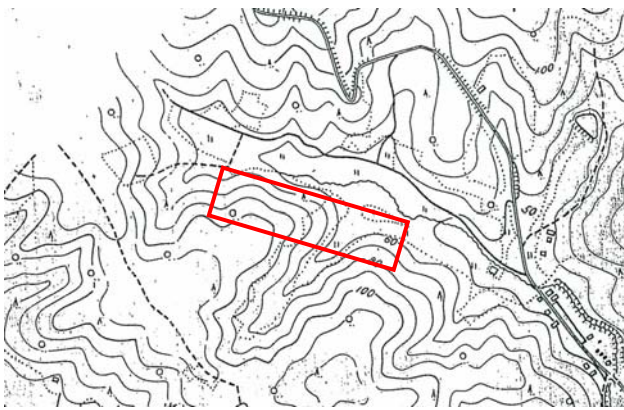
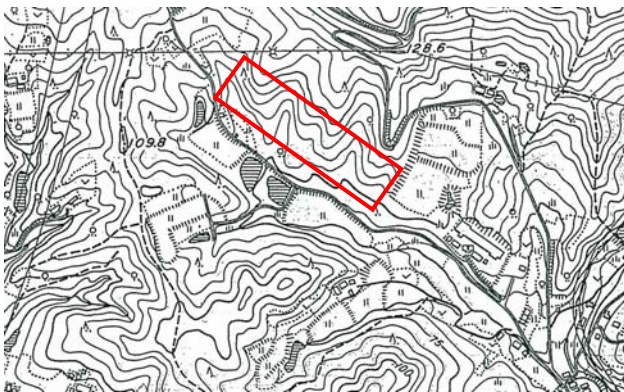
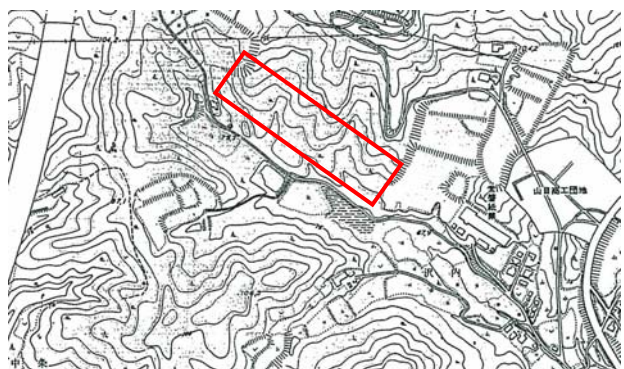
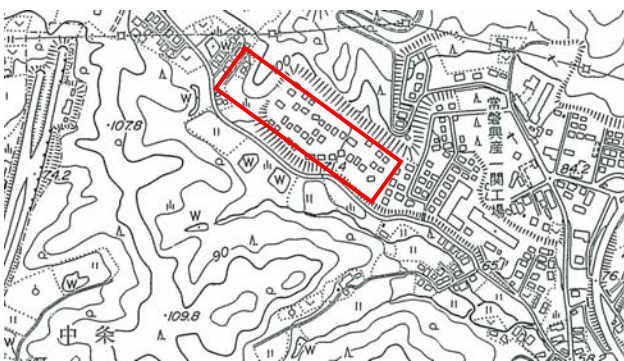
図-5 館ニュータウンの造成履歴²⁾

図-5は、館ニュータウンのこれまでの各年代毎の造成履歴を調査したものである。また、図-6は調査地周辺の地歴写真である。東北自動車道路の開通に伴う一関トンネル掘削土を埋土されたことが市の担当者や地元のヒアリングで明らかとなった。宅地造成は、工場の造成の一期工事が昭和50年で、東北自動車道路の一関トンネルの竣工が昭和57年となっている。

ただし、下館団地開発許可前については、下館団地内の一部が草地化されていた。また、館ニュータウン開発許可前であっても、館ニュータウンは仮造成されていた形跡があった。それから、第2期・第3期の開発許可では盛土造成があるにも関わらず、切土として申請していた。しかし、後で示す昭和30年代の旧地形と原地形の重ね図から、崩壊部は幾つかの谷を挟んだ腹付け盛土であることが明らかとなった。

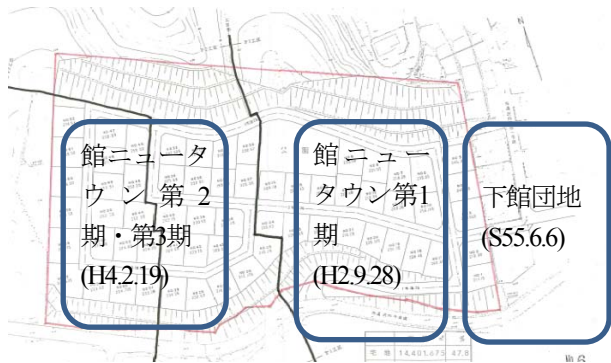
図-7 段階別施工状況

造成開発時期は、図-7に示すように一関市に確認したところ以下のことが明らかとなった。下館団地の開発許可が昭和54年9月14日、完了検査が昭和55年6月6日である。また、館ニュータウンは第1期開発許可が平成元年11月21日、完了検査が平成2年9月28日、第2期・第3期の開発許可が平成元年11月21日、完了検査が平成4年2月19日である。

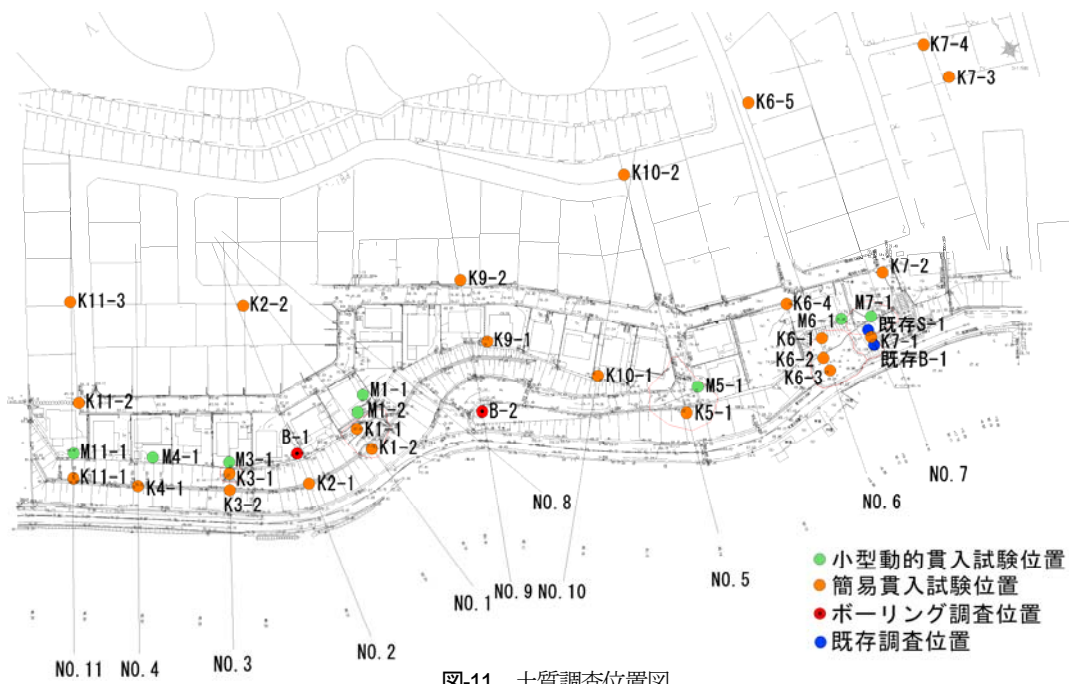
図-11 土質調査位置図

図-10はその際に参考にした昭和30年代の旧地形と現地形の重ね図で、図-11は11側線についてボーリング調査2箇所、標準貫入試験1m毎延27回、簡易貫入試験24箇所、小型動的貫入試験8箇所を行なった地盤調査位置図である。図-12はこの調査結果から作成した盛土の層厚分布図である。

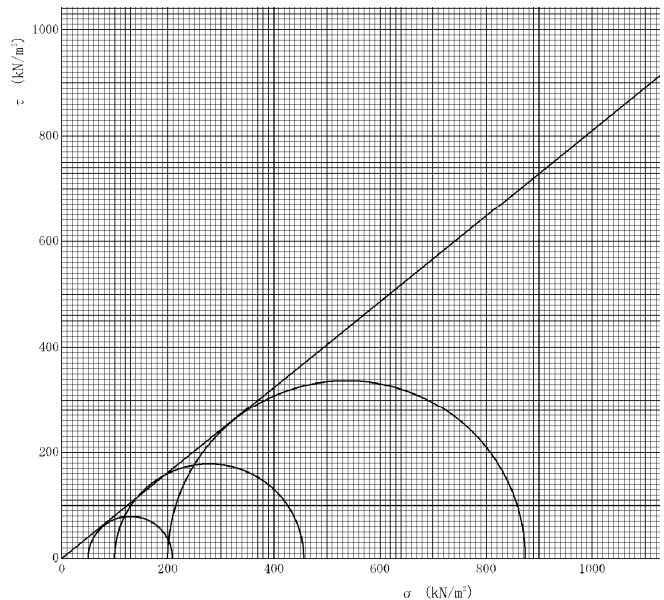
図-13 現況盛土材の試験結果

沖積層の粘性土は、図-13のように一関市の道路災害査定で調査した三軸圧縮試験結果の値を採用した。
