東北地方太平洋沖地震により損傷した新幹線 RCラーメン高架橋に関する被害分析

東北新幹線では、2011年に発生した東北地方太平洋沖地震を受けて、鉄筋コンクリートラーメン高架橋の内の数箇所で、一部の柱部材に大きな損傷を生じた。そこで、本論文では、損傷が大きかったRCラーメン高架橋の損傷メカニズムを明らかにすることを目的に、比較的大きな損傷を受けたRCラーメン高架橋の耐震性能と損傷度の関係を分析した。その結果、柱部材の耐震性能が低いものほど損傷を受けやすいことを示すとともに、一部の柱部材が大きく損傷した構造物に対して損傷分析と再現解析を行うことにより 損傷過程を推察し、大きく損傷した構造物が平面的なねじれを伴う地震応答を受けた可能性があることを示した。

STUDY ON DAMAGE CAUSED TO RC VIADUCTS BY THE 2011 OFF THE PACIFIC COAST OF TOHOKU EARTHQUAKE

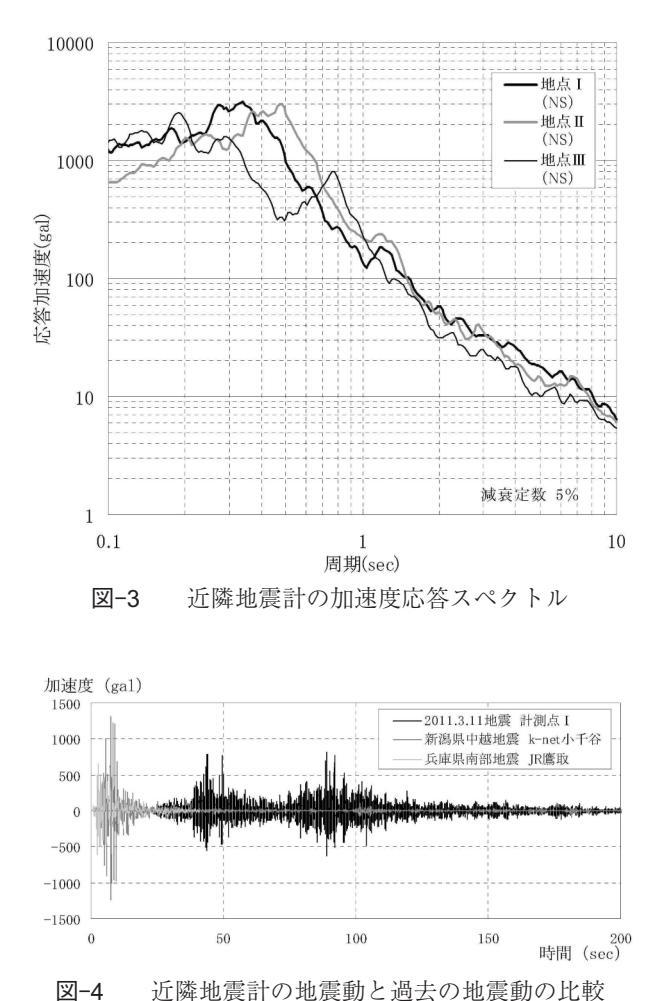
図-3は、一部の柱部材が損傷度B1の3ブロック の高架橋の近隣地震計における地震動から算定され た加速度応答スペクトルを示したものである.表-2

近隣の地震計から最も近いもので 2.1km であった. このため、損傷した高架橋の応答値を正確に推定す ることは困難であるが、何れの地震計から算定され た加速度応答スペクトルにおいても、周期 0.3~1.0sec で 1,500gal 以上の応答加速度が得られ ており、各構造物が比較的大きな応答を受けたもの と推察される.

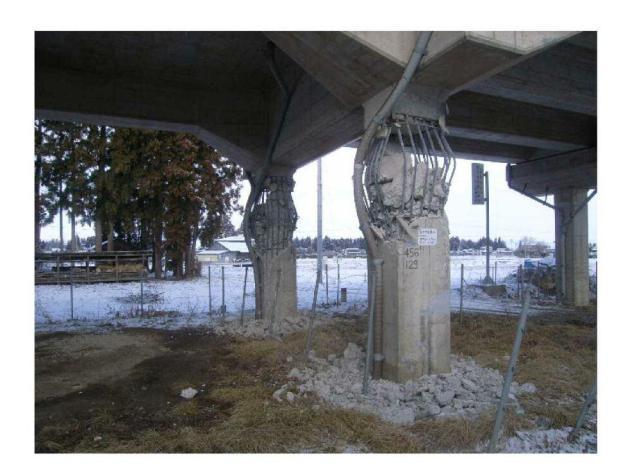
図-7は、Ns高架橋の損傷状況である.部材中で 大きく曲げ損傷を生じた位置は、Dを断面高さとし て、柱部材上端部から0.5D~1D程度下(Dは断面 高さ)の1D~2Dの区間であり、かぶりコンクリー トが剥落し、損傷箇所のコアコンクリートが損傷し た区間でほぼ抜け落ち、軸方向鉄筋のみが存在する 断面も見られた.

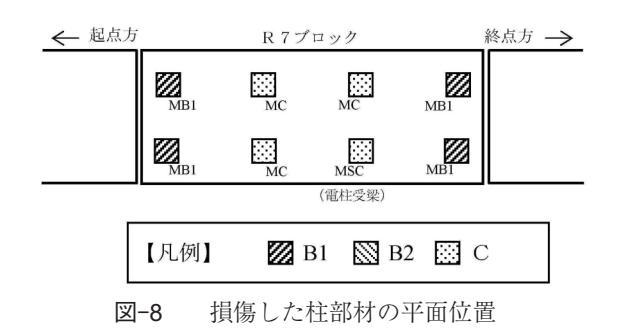
図-8は、損傷した柱部材の平面位置を模式的に示 したものである.損傷状況としては、ブロックの線 路方向の端部の柱に集中し、B1の損傷を生じた柱 部材の下端部には若干の残留ひび割れが数本見られ る程度であり、柱部材全長にわたってせん断破壊が 発生するような損傷は見られなかった.Ns高架橋 R7のブロック中間部の柱は、電柱受け梁のある3 列目の上り線側柱の上端付近で斜めひび割れを生じ たものの、他の柱部材では水平方向の残留ひび割れ が若干見られる程度であった.

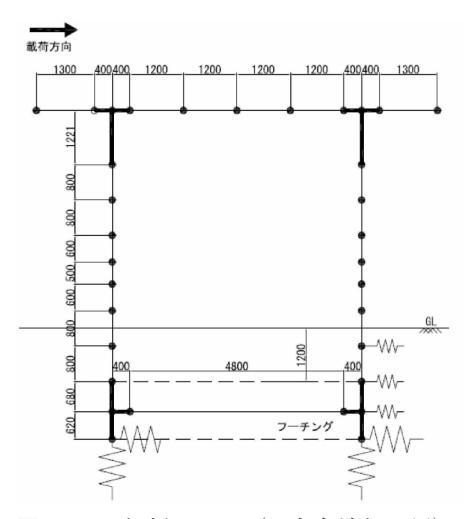
図-10 解析モデル(C方向端部の例)

解析手法は、変位増分によるプッシュオーバー解 析であり、RC部材は軸力変動を考慮したテトラリ ニア型の骨格モデルとしている. 柱部材は両端に非 線形バネを有するM-θ部材とし1要素を柱断面高 さ程度で分割している. 図-10 にブロック端部の直 角方向の解析モデルのイメージを示す. 解析モデル は、直接基礎の底面抵抗を柱直下に地盤バネとして、 地盤前面抵抗をフーチングおよび柱地中部に水平バ ネとして考慮している.フーチングと柱の前面土は 埋め戻し土をN値2の砂質土相当として評価してい る.

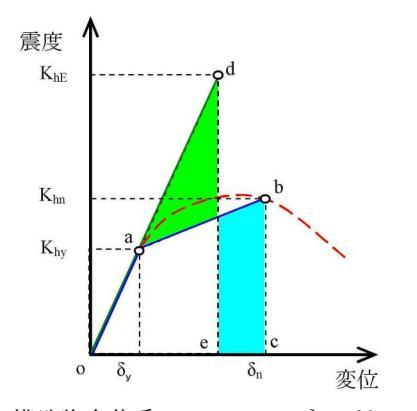
図-11 構造物全体系モデルへのエネルギー一定則の適 用イメージ

とに算定する. 図-11 に示す弾性応答エネルギー△ ode と弾塑性応答エネルギー□ oabc が等価であると いう仮定のもと,エネルギー一定則⁹⁾を前提とした 換算弾性応答加速度により推定することとし,構造
