# 東北地方太平洋沖地震津波で被災した 岩手県山田漁港・防潮堤の被災メカニズム に関する一考察

本研究では、2011年東北地方太平洋沖地震津波により被災した岩手県三陸南沿岸山田漁港の防潮堤を対象として、その構造被害をGoogle Earth画像及び構造図面に基づき詳細に把握した上で、防潮堤の被害率と作用した最大浸水深との関係を、滑動安全率及び転倒安全率の指標を介し、力学的な被災メカニズムの観点から考察した。その結果、1) 高い被害率を示した防潮堤ユニットは津波が越流した部分において集中していること、2) 転倒安全率に対して相対的に滑動安全率の数値は低く滑動モードが起点となって破壊が進行した可能性が高いこと、などが明らかとなった。

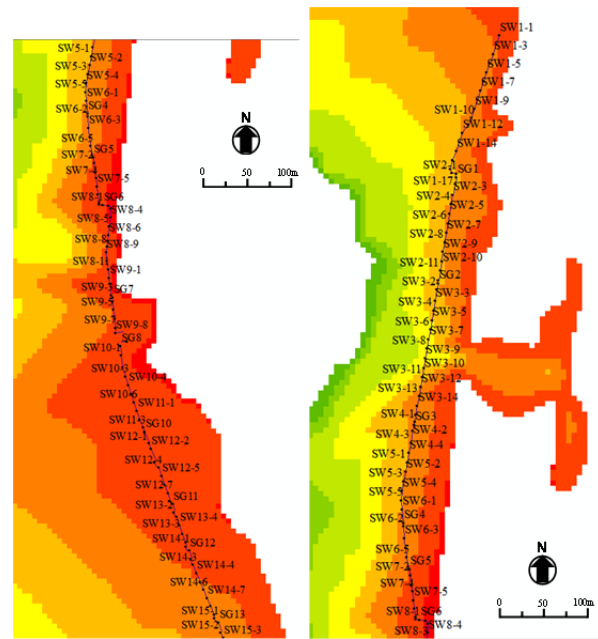
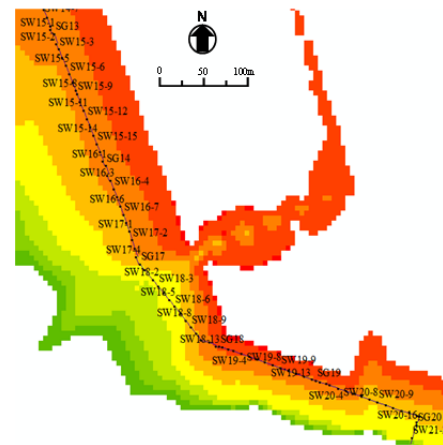
図-2 対象とする防潮堤と最大浸水深の分布

本研究では、岩手県三陸南沿岸山田漁港海岸保全区域に存在する防潮堤を分析対象とする。図-1に本研究が対象とする防潮堤の全体図を示す。防潮堤と後述する最大浸水深との関係を図-2に示す。また、防潮堤に関する全データをまとめて表-1から表-4に示す。

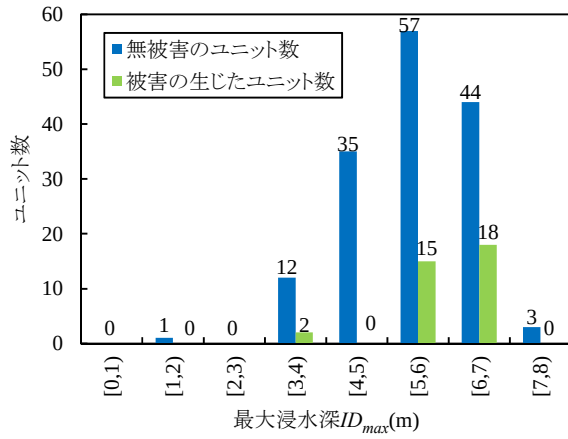
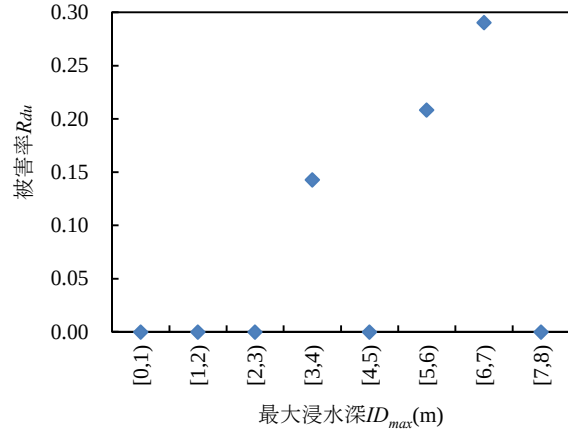
図-7 最大浸水深ID<sub>max</sub>と被害ユニット数N<sub>du</sub>の関係

図-6によれば、最大浸水深 $ID_{max}$ が3.06~3.16mにおいて被害が生じているものの、5.05~6.97mにおいて被害が集中していることがわかる。また、図-7及び図-8から、最大浸水深 $ID_{max}$ が5~6mで15個、6~7mで18個のユニットが被災しており、また、 $ID_{max}$ が5~6mで156.8m、6~7mで151.9mが被災していることから、被害が卓越している $ID_{max}$ の分布がわかる。被害率の観点から分析すると、 $ID_{max}$ が6~7mでのユニットの被害率 $R_{du}$ は0.271、被害延長の被害率 $R_{dl}$ は0.268となっており、両指標において最も高い値を示している。以上のことから、最大浸水深 $ID_{max}$ が5.05~6.97mとなり、防潮堤の高さを越流した $ID_{max}$ の領域において、全ユニットに対して18.7%、全延長に対して19.7%の被害が集中していることが明らかとなった。

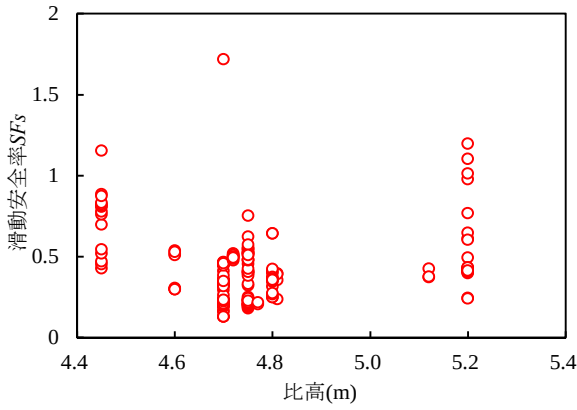
図-9 比高 $R_E$ と滑動安全率 $SF_S$ の関係

防潮堤の裏法面から施設高までを比高 $R_E$ として、それに対する滑動安全率 $SF_S$ との関係を図-9に示す。

図-11によれば、流出箇所では滑動安全率 $SF_S$ は0.13~0.61、転倒安全率 $SF_T$ は0.19~1.16となり、両安全率ともにおよそ1より低い値となった。また、転倒箇所では $SF_S$ は0.30~0.65、 $SF_T$ は0.36~1.27となり、同様ににおよそ1より低い値となった。これらのことから、防潮堤の津波波力の抵抗力に対して、津波作用が卓越したと推定される。また、滑動安全率 $SF_S$ と転倒安全率 $SF_T$ を比較すると、多くの防潮堤の断面で滑動安全率 $SF_S$ の数値のほうが相対的に低く、防潮堤の破壊に際して滑動モードが起点にな

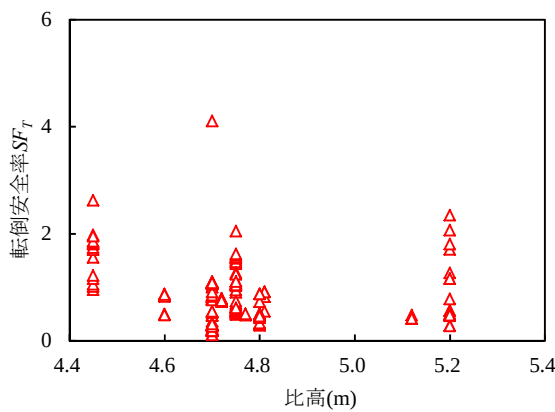
図-10 比高 $R_E$ と転倒安全率 $SF_T$ の関係

式(7)の適用に当たって、防潮堤の重量 $W[kN]$ 、防潮堤に加わる浮力 $F_B[kN]$ 、揚圧力 $F_U[kN]$ 、水平波力 $F_H[kN]$ については先述した滑動安全率 $SF_S$ の算定の際と同様の値を用いる。なお、 $a_1$ 、 $a_2$ 、 $a_3$ 、 $a_4$ に関しては、各作用力のアームの長さ $[m]$ である。以上、比高 $R_E$ に対する転倒安全率 $SF_T$ との関係を図-10に示す。また、被害モードにおける滑動安全率 $SF_S$ および転倒安全率 $SF_T$ の関係を図-11に示す。
