2011年東北地方太平洋沖地震により被災した 国道橋梁のフラジリティー特性

中村 晋1

ここでは東北地方太平洋沖地震によって被災した 960 の橋梁のうち津波の被害を除く 819 橋の被災デー タを使用し,被災の特徴とそれに及ぼす構造,地震動強さとの関係について検討を行った.被害を受けた 橋梁の被害形態に応じた数は橋台背面の段差,支承の破壊の順に多く,橋脚や橋台の被害が少ない。橋台 背面の被害は,橋梁形式による差異が少ない.支承の被災は鋼橋に多い.橋台背面の損傷確率は PGV が 30cm/s 前後で 30%以上の大きな値を示し、PGV の増加とともに増加していく傾向にあった。支承の被害は, 地震動の速度成分との相関が高いものの,加速度との関係性も有していることが分かる.

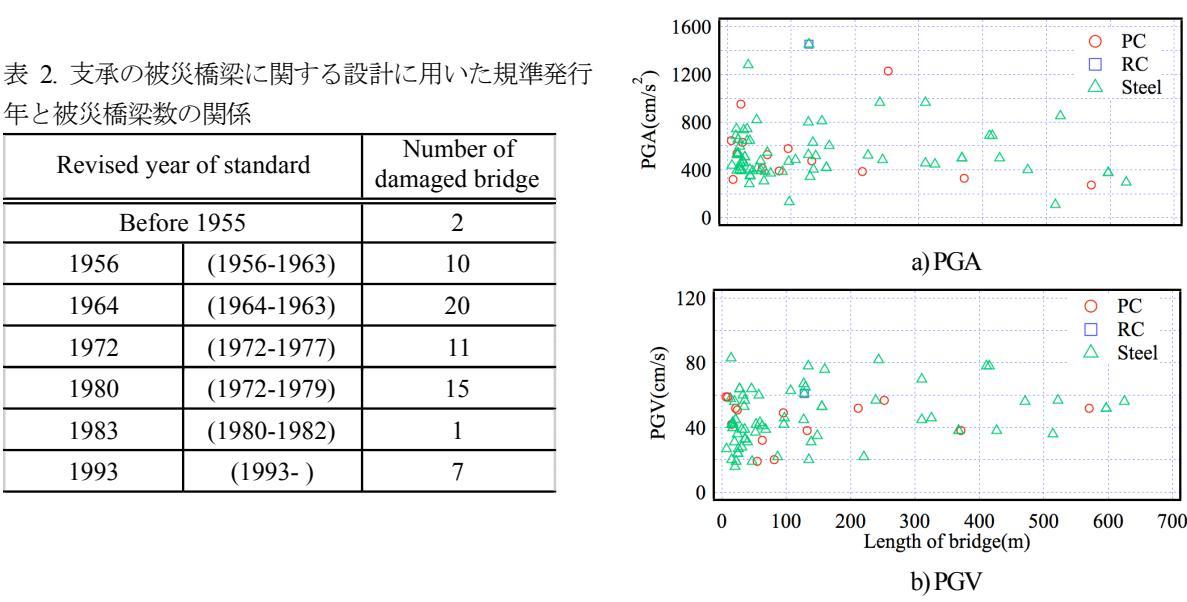
図7.構造材料に応じた支承に被災の生じた橋梁の橋長と PGA、PGVの関係

次に、支承が被災した橋梁位置における地震動強さと 橋種,橋長さといった構造的な特性との関係を図-3,4 に示す。これより支承の被災地点においては鋼橋が最も 被災件数が多いことが分かる。これは鋼橋が軽量であり, 阿武隈川や北上川などの川幅の広い河川が東北地域に多 く存在するためと考えられる。また、橋長100m以上の

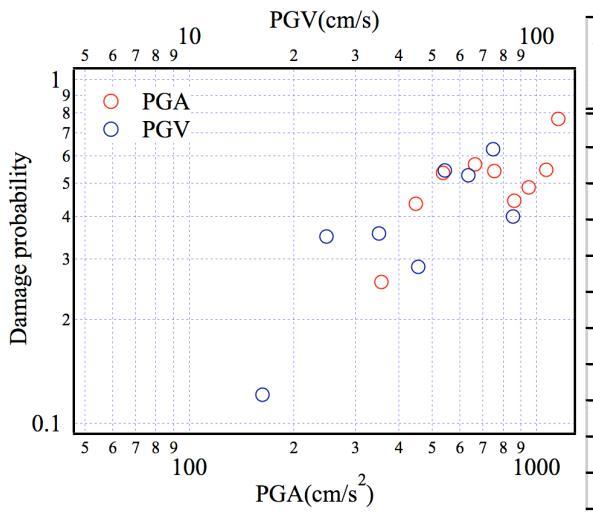
表3.橋台背面の段差被害が生じた橋梁について,PGA、PGV の地震動強さ区間に応じた平均地震動強さと被災、 無被災橋梁数の関係

よびPGVとの関係を図-9に示す。ここで,損傷確率は, ある地震動強さ区間における被災した橋梁と損傷した橋 梁と無被災橋梁との比率と定義した.さらに,地震動強 さはそれら橋梁地点における地震動強さの平均値とした. 表-3に地震動強さ区間毎の,平均地震動強さ,被災橋梁 数,無被災橋梁数を示す.PGAについては,損傷確率が 300Galから600Galにかけて増加しているが,それ以上の PGAに対して損傷確率は一定となっている.一方,PGVに ついて,PGVの増加量に応じてとはいえないものの, 20cm/sから70cm/sの広い区間で損傷確率が増加している. このような地震動強さの広い範囲での関係と,地盤の沈 下が被害原因であることを踏まえると,橋台背面の段差 被害は,地震動の速度成分との相関性を有していると考 えられる.

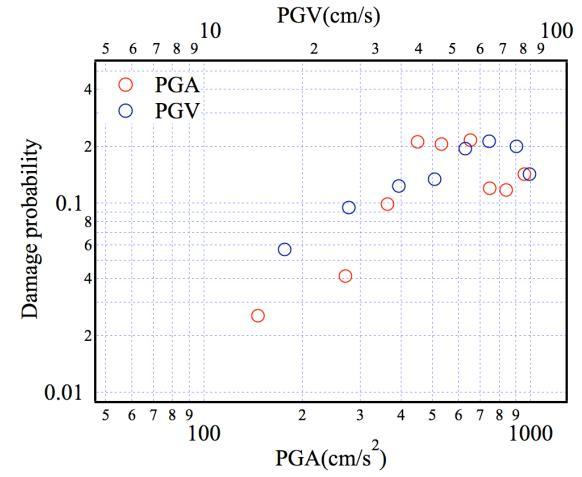
図9.支承の被害が生じた橋梁について、地震動強さ 区間に応じた平均地震動強さと被災確率の関係

次に、支承の被害に関する損傷確率とPGAおよびPGVとの関係を図-10に示す。ここで、損傷確率および地震動 強さの定義は、橋台背面の段差被害と同じである.表-4 に地震動強さ区間毎の、平均地震動強さ、被災橋梁数、 無被災橋梁数を示す.損傷確率はPGAが700Gal以上、PGV が70cm/s以上で、低下している.それらの値より小さな 強さとして、まずPGAは300Galから500GalにかけてPGAと ともに損傷確率が増加する傾向を有している.一方、 PGVは、20cm/sから70cm/sまでの広い範囲で、PGVとともに 損傷確率が増加する傾向を有している.これより、支承 の被害は、地震動の速度成分との相関が高いものの、加 速度との関係性も有していることが分かる.
