地震により損傷した鉛プラグ入り積層ゴム支承の 特性評価に関する実験的研究

本研究では、地震による損傷や経年的な影響に伴う材料特性の変化がゴム支承の力学的特性に与える影響などを評価するために、東北地方太平洋沖地震によりき裂損傷が発生した鉛プラグ入り積層ゴム支承を用いて、支承の外観調査、力学的特性の試験、切断による内部調査、切り出したゴム試験片を用いた材料特性の評価を行った。撤去支承を対象とした有効設計変位におけるせん断試験の結果、出荷時と比べて剛性は大きくなり、減衰能が低下していることが確認された。これは、ゴム材料の硬化や下鋼板とゴム層の境界部に生じたき裂が要因であると考えられる。また、設計限界変位に対する正負交番繰返しせん断試験の結果、支承によって、安定した履歴ループを示したケースと、1サイクル目の載荷において設計限界変位に相当するせん断ひずみ250%に至る前に破断したケースの双方が確認された。

図-1 旭高架橋一般図

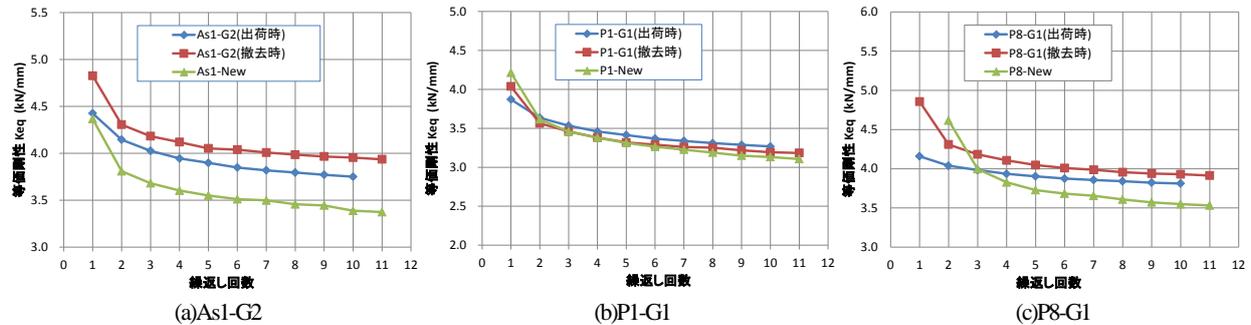
図-5 有効設計変位における等価剛性の変化

等価剛性については、As1-G2 と P8-G1 において、出荷時よりも本試験時の方が大きくなる傾向にあった。一方、P1-G1 では、出荷時から大きな変化はなかった。

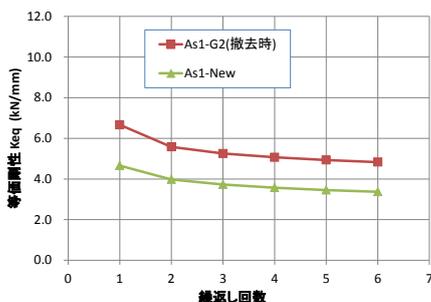
図-8 設計限界変位における等価剛性の変化(As1-G2)

New を対象に、レベル2地震時の許容ひずみに相当する水平変位を正負交番荷重により与えた。水平荷重と水平変位の関係を図-7に、As1-G2の等価剛性の変化を図-8に、As1-G2の等価減衰定数の変化を図-9に示す。As1-G2, As1-Newについては、ともに安定した履歴を示した。As1-G2の方が剛性が大きくなっていることがわかる。

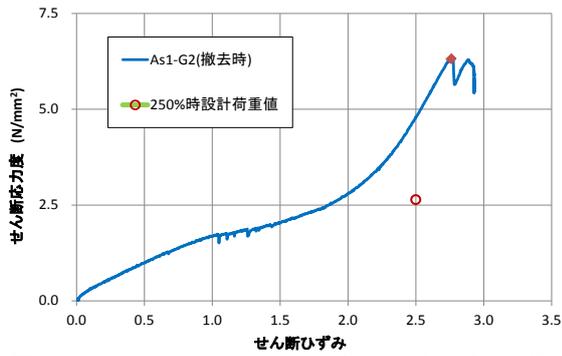
図-10 単調載荷における水平荷重とせん断ひずみの関係

水平せん断力によって支承部の機能が失われる状態の評価するために、せん断ひずみ250%試験で破断しなかったAs1-G2支承を対象に水平変位を単調荷重によって与えた。As1-G2の水平荷重とせん断ひずみの関係を図-10に示す。As1-G2は水平荷重2264kN、せん断ひずみ276%において、写真-2に示すように上鋼板と内部鋼板の間のゴム部で破断した。なお、破断時の水平荷重は

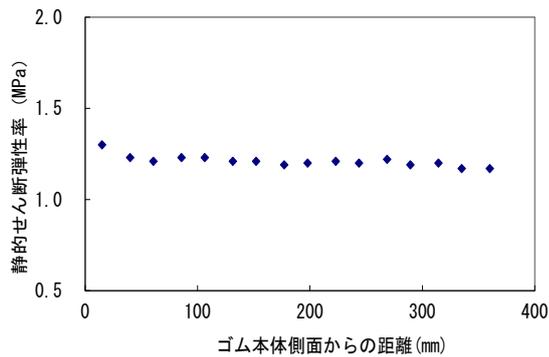
図-16 静的せん断弾性率(As1-G1)

JIS K 6254に基づき、短冊1号形の試験片を用いて、25%静的せん断弾性率を算出した。各支承のせん断弾性率と表面からの距離の関係を図-16に示す。せん断弾性率については、表面付近において、せん断弾性率が増加する傾向が示された。

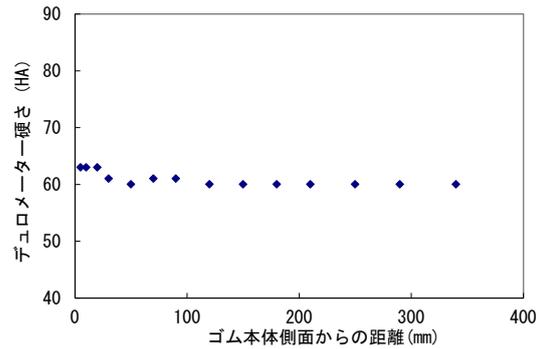
図-17 デュロメータ硬さ(As1-G1)

JIS K 6253に基づき、デュロメータ硬さを算出した。各支承のデュロメータ硬さと表面からの距離の関係を図-17に示す。デュロメータ硬さは表面付近において、やや硬化する傾向が示された。

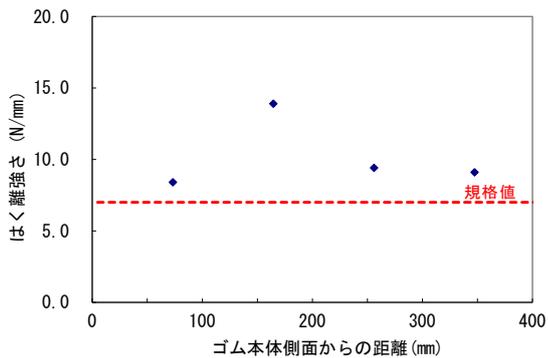
図-18 90度はく離強さ(As1-G1)

JIS K 6256に基づき、写真-3に示す試験片を用いて、90度はく離試験を行った。はく離強さと表面からの距離の関係を図-18に示す。いずれの距離においても規格値7N/mmを上回るはく離強さを示した。
