# ゴム支承の損傷メカニズムに関する基礎的検証

**Key Words** : lead rubber bearing, damaging mechanism, plastic strain

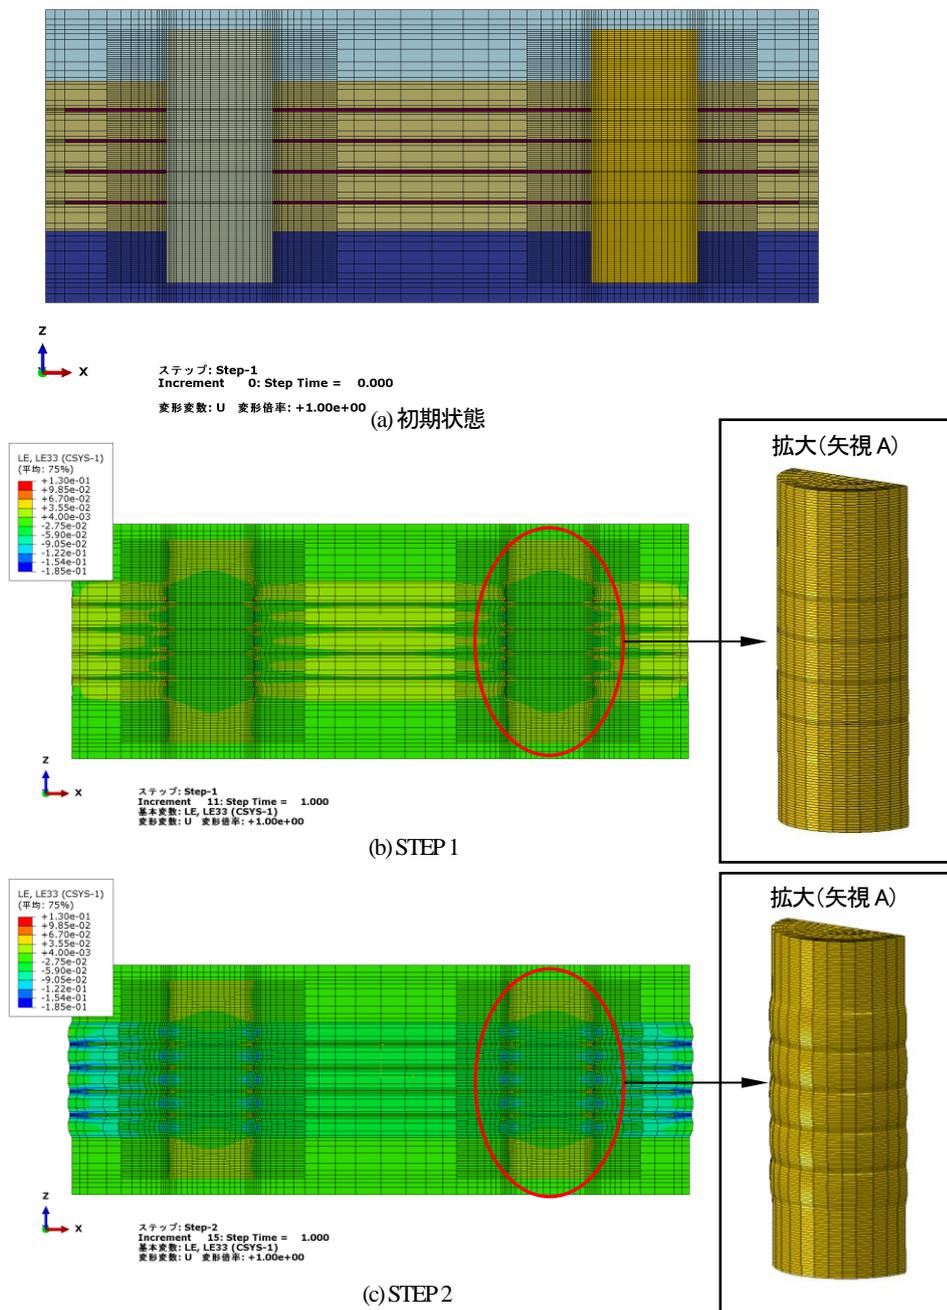
図-9 STEP1～2における変形挙動及び軸方向塑性ひずみコンター図

初期状態からSTEP 1、STEP 2の変形挙動及び鉛直方向塑性ひずみコンター図を図-9に示す。STEP 1では、図-9(b)より鉛プラグに大きな変形は発生しないことがわかった。STEP 2に進むと、鉛プラグのゴムと接している部分に変形が発生し、それに押されることで支承側面にもふくらみが発生する結果となった（図-9(c)参照）。

また、鉛の鉛直方向全ひずみはSTEP 1で最大0.055、STEP 2で0.078生じている。これはゴムの物性が鋼板及び鉛に比べて非常に柔らかく、鋼板とゴムとの境界部において鉛プラグの拘束圧が急激に変化しているためであると考えられる。
