# 東日本大震災による神栖市深芝・平泉地区の 採掘跡地における液状化被害の分析

橋本隆雄<sup>1</sup>・安田 進<sup>2</sup>・庄司 学<sup>3</sup>

**Key Words :** earthquake, liquefaction, groundwater level, mined areas

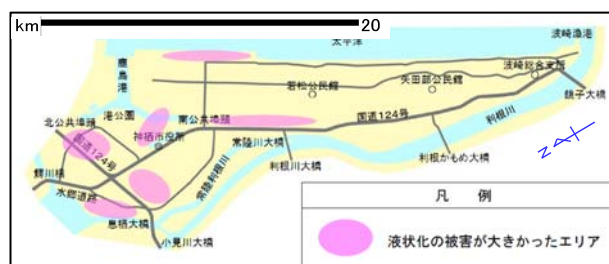
図-1 神栖市内で液状化の被害が大きかったエリア<sup>1)</sup>

神栖市では東日本大震災により図-1 及び図-2 に示すように広い範囲で液状化が発生し、多くの家屋や上下水道のライフラインや道路等が甚大な被害を受けた。神栖市で被災した家屋は全壊 171 棟、大規模半壊 658 棟、半壊 1,293 棟、一部損壊 3,668 棟で、合計 5,790 棟に及んだ。このうち液状化による被災件数は全壊 134 棟、大規模半壊 442 棟、半壊 620 棟、一部損壊 586 棟で、合計 1,782 棟となっている。国土交通省の調べによると、東日本大震災で液状化によって被害を受けた棟数が多い都市のうち4番目である。また、川の埋立地や砂利の掘削跡地など種々の地盤で液状化が発生した。

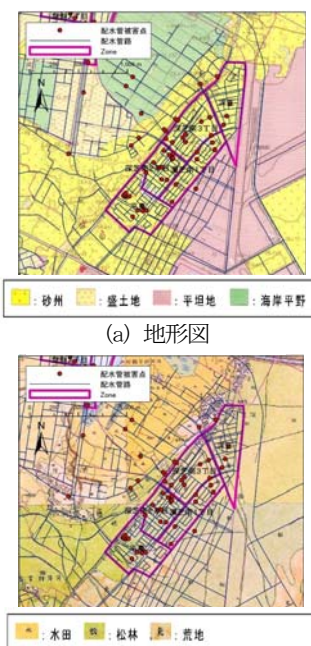
図-5 深芝地域の管路被害と地形図との関係

図-3の土地条件図に示すように神栖市の北東側は太平洋に面し、南西側は北浦から流れが続き鰯川・外浪逆浦・常陸利根川、および利根川本流に面している。この間に砂丘と低地が形成されている。図-4に市内の北西部地区における明治18年と昭和59年の地形図を比較して示す。鎌田・池尻ら<sup>34)</sup>は図-5に示すようにが現地形図で砂州・砂堆のよく締まった地盤であり、迅速測図でも一帯が松林で周辺と比べて大きな違いはなく、両地形図から

管路被害集中地域になる要因を見つけるのは難しいと言及している。1960年から鹿島コンビナートが開発され、そのために掘込み式の人工港が造られ、その土砂で鰯川の一部などが埋め立てられた。また市の中央部には広大な神之池があったがこれも鹿島開発のためかなりの広さで埋め立てられた。西側の川沿いでの一部も埋め立てられた。さらに、砂丘の砂利を採取し、その跡を埋め戻すことが各地で行われてきた。現在でも写真-1に示すように採取が行われている。その深さは各地で異なるが最大で15m程度まで掘削されている。

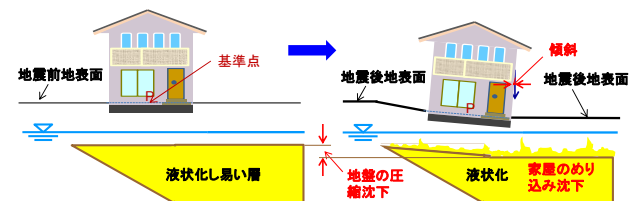
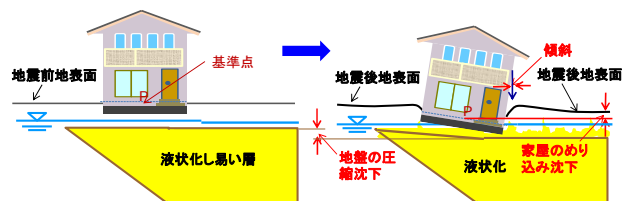
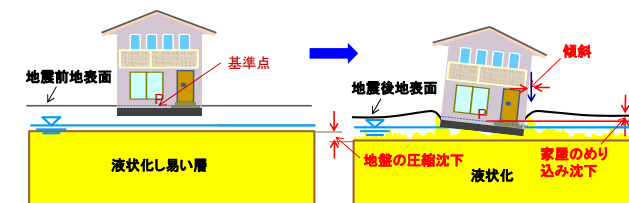
図-7 深芝・平泉地区における異なった種類の家屋被害の模式図<sup>9)</sup>

住宅の被害状況で多いのは半壊～大規模半壊であり、上述した他地区ほどは被害がひどくなかった。この中には写真-3に示すように掘削跡地の境界上に建っていて、家屋が地盤にめり込み沈下したというよりは、段差の発生によって傾いたのではないかと考えられる被害もあった。したがって、この地区では図-7(1)～(3)に示す3つのパターンがあったのではないかと考えられる。まず、掘削地内に家屋が建っている場合、地下水位が浅いと図-8のように家屋のめり込み沈下と地盤の圧縮沈下が発生したのに対し、地下水位が深い場合には図-7(1)に示すように地盤の圧縮沈下のみが発生したと考えられる。当然、

後者では被害は軽かったはずである。

一方、丁度掘削地の境界や掘削深度が異なる場所に家屋が建っていた場合は、地下水位がGL-3m程度と深くても地盤の圧縮によって地表面に段差が生じて家屋が傾き（図-7(2)）、地下水位が浅い場合にはめり込み沈下と段差によって大きく傾いた（図-7(3)）のではないかと考えられる。

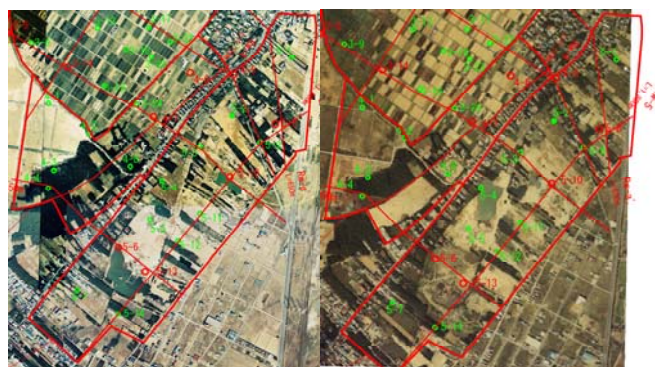
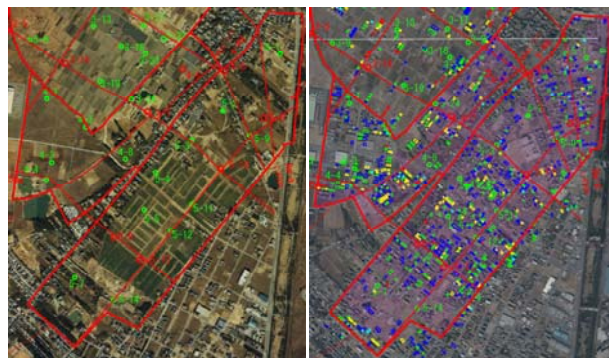
写真-4 地震前の航空写真履歴

図-9 は、震災直後に行った道路の縦断測量結果から道路縦断の変化が著しい段差等の被害箇所と罹災判定結果を重ねた図で、両者の被害箇所が一致している。写真-4 の航空写真に点在する採掘跡地とも相関が見られる。

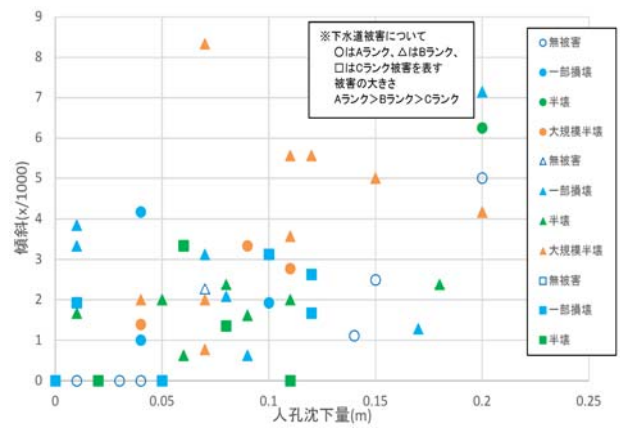
図-20 下水道被害(沈下量・傾斜量)と建物被害の関係

沈下量と傾斜量は図-24のように比例の関係にある。ただし、下水道被害はわずかな沈下量・傾斜量でも被害が多いが、建物被害は沈下量・傾斜量が大きいのほど被害程度も大きくなることが分かる。

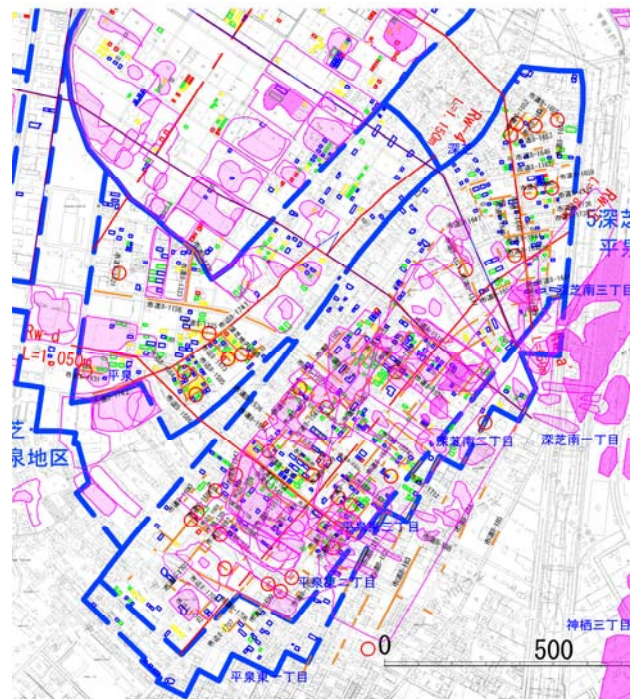
図-22 採掘跡地と検討断面位置

### (1) 震災後の地盤状況と建物被害箇所との関係

注1) ピンクハッチは航空写真判読による採掘跡地の池
