# ネパール中部地震における 組積造建築物の被害とその対策法

**Key Words :** Gorkha earthquake, dried masonry, traditional masonry, experimental verification

## DAMAGE OF MASONRY DWELLINGS IN 2015 GORKHA EARTHQUAKE AND THEIR COUNTERMEASURE

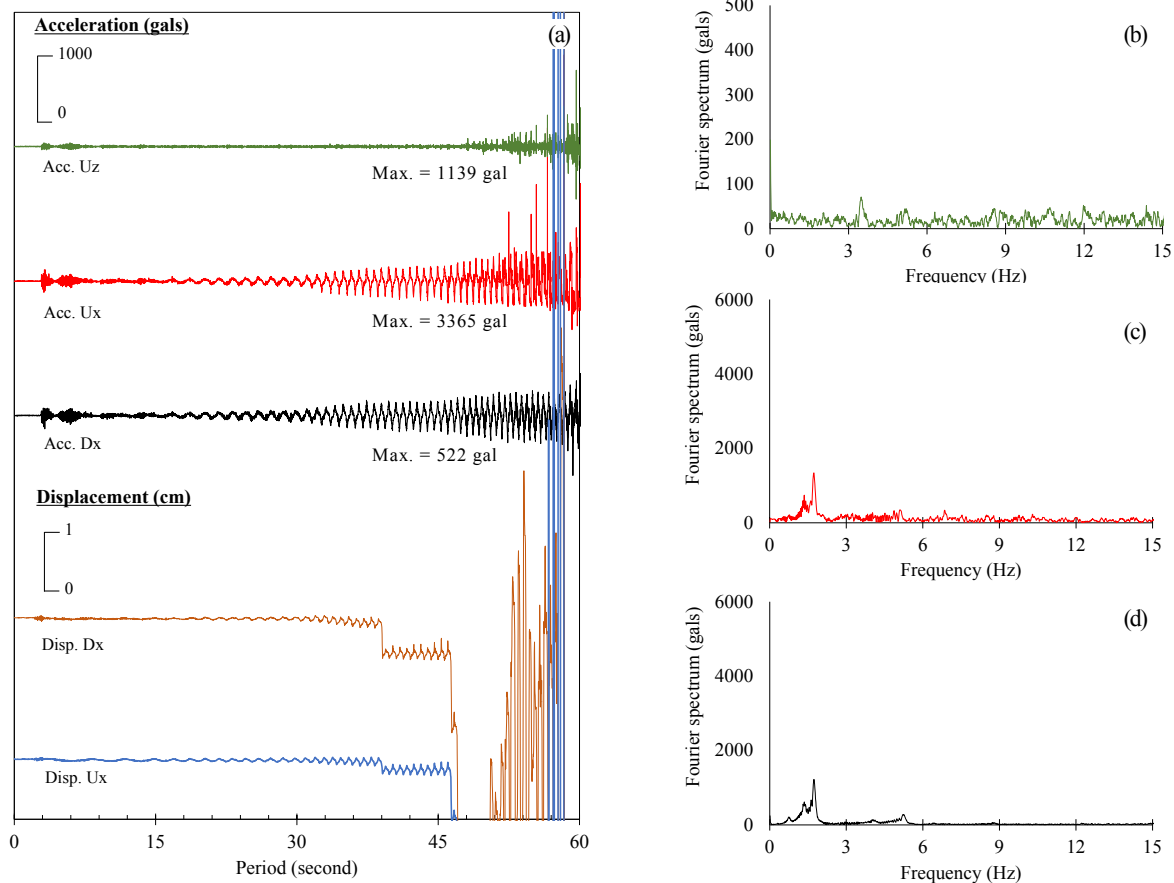
図-10 加速度とブロック変位 (連続板なしの場合, (a):加速度, 変位の経時変化, (b), (c), (d):それぞれ, Acc. Uz, Acc. Ux, Acc. Dx のフーリエスペクトル)

図-10, 11, 12に示す。図-10より、ブロックの変位はブロック頂部の上下方向加速度が生じた地点から大きくなり、ブロック頂部の振動方向の加速度が非線形挙動になるとすぐに倒壊している様子が分かる。また、振動台の特徴周波数は2 Hzと5 Hz付近に集中しており、この傾向はブロック頂部でも同様であった。

非線形的な変形挙動が比較的長い時間持続する、という特徴を呈することになるのである。この時、ブロックの変形は、連続板の厚さが大きくなる程抑えられる傾向にあることは興味深い。また、特徴周波数の分布性状は連続板の有無で全く異なっており、オリジナルの組積造モデルに連続板を挿入することで、幾つかの長周期成分が卓越化ようになる(図-10, 11, 12)。このことから、組積造に連続板を挿入することで、組積造全体としての固有振動数が変化し、結果として反共し合うことで最終的な全体倒壊を遅らせていると考えられる。

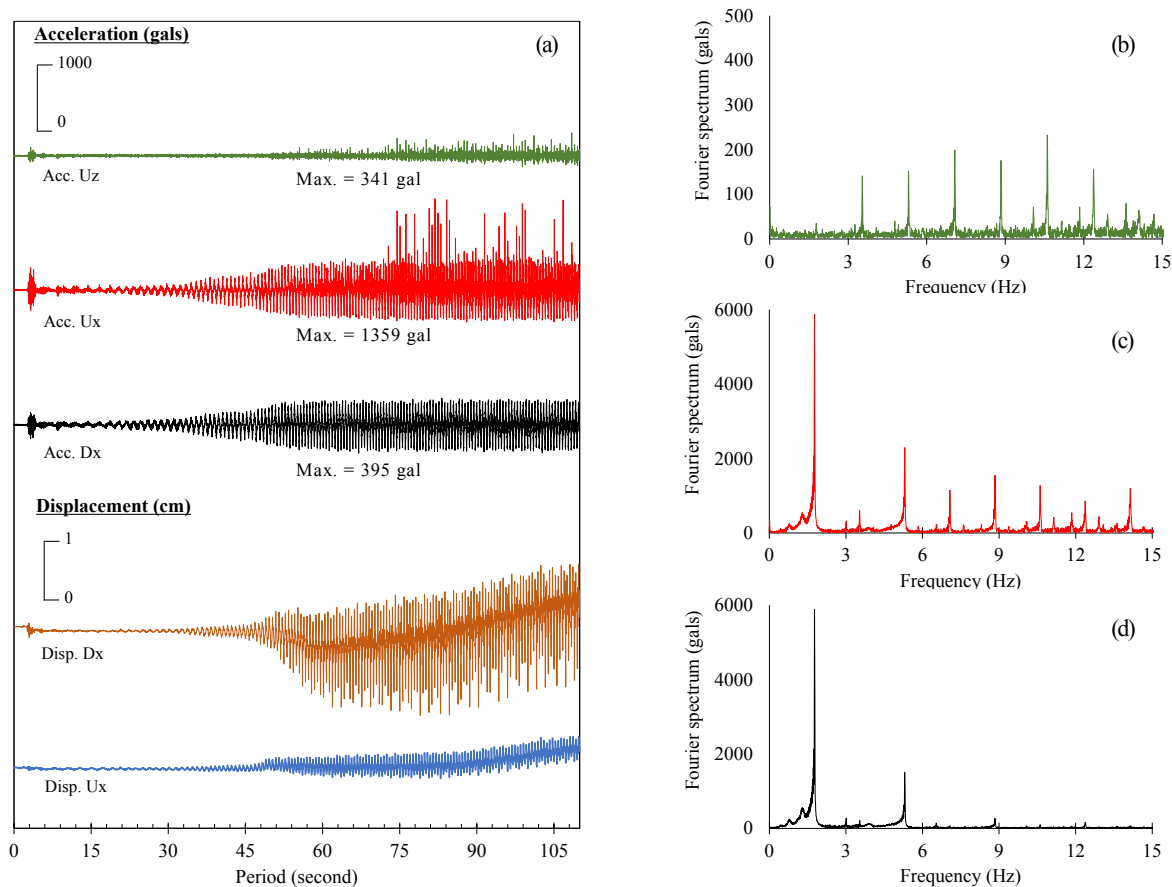
図-11 加速度とブロック変位 (3 mm 連続板ありの場合, (a):加速度, 変位の経時変化, (b), (c), (d):それぞれ, Acc. Uz, Acc. Ux, Acc. Dx のフーリエスペクトル)

一方、図-11, 12より、連続板ありの場合、変形は板厚に関わらず約45秒付近から生じている。変位の幅は、ブロック厚が大きい程小さくなっていることが分かる。また、ブロック頂部の振動方向加速度に関しては、連続板なしの場合と同様に非線形的な挙動が見受けられるが、崩壊するには至っていない。さらに、ブロック頂部における加速度の周波数特性に着目すると、連続板なしの場合と比較すると、高周波の部分にいくつかの特徴周波数が出現していることが分かる。これは、板厚が小さい程顕著であり、連続板なしの場合とは全く異なる結果である。

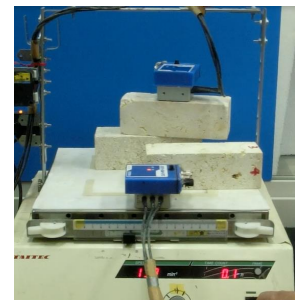
図-13 転倒モードとすべりモードの同時振動実験の様子

図-13に振動実験の様子、図-14に振動台の加速度とブロック変位の関係を示す。これらの図より、長手方向に立てたブロックは、振動開始直後から横揺れ振動をはじめ、約55秒で転倒した。一方、ブロック間のすべりは約55秒あたりから始まり、70秒後には大きくずれる結果となった。

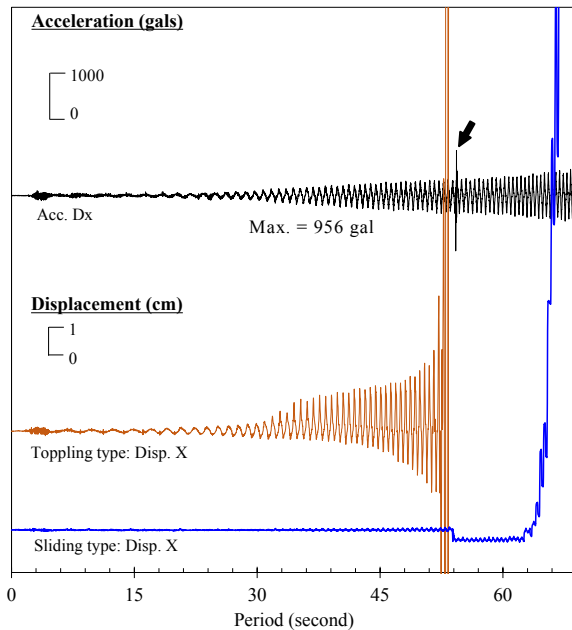
図-14 加速度とブロック変位の関係

組積造建築物の振動倒壊は、ブロックの転倒モードとすべりモードが同時に発生することで引き起こされるものである。このとき、振動の初期段階ではブロックの転倒モードによる崩壊が主な要因として作用するが、振動後期になるとブロック間のすべりモードも卓越してくる(図-14を参照)。図-7, 8, 9より、このような石積み構造モデルの振動は、ブロック間に連続板を挿入することによって明らかに抑制される。ブロック頂部の加速度の非線形性の開始時期の変化は顕著でないが、連続板を挿入することで、構造物全体としての倒壊は抑制され、
