# 2015年ネパール（ゴルカ）地震 被害調査報告

筆者らは土木学会調査団（本隊）の1班として、2015年4月に発生したネパール地震の被害調査を行った。土砂災害と給水施設・発電施設の被害を中心に、道路・建物の被害も調査した。土砂災害はカトマンズ盆地の北部地域に顕著であるが、南部でも地震前から地すべりの兆候が見られた箇所の大規模崩壊や表層崩壊が見られた。ネパールの道路は構造物が少なく、無処理の切土法面や自然斜面が多いため、6～9月のモンスーンによる被害が懸念された。給水施設は盆地内に10箇所あったがいずれも大きな被害はなく、高台にある施設で敷地境界の斜面崩壊の影響を受けたものがあつた。また発電施設では、ロックフィルダムの沈下に伴う軽微な亀裂や、昨年の土石流で損傷していた取水堰の門柱基部の曲げ破壊や開水路の大きな亀裂と沈下などが見られた。

## REPORT ON FIELD SURVEYS FOLLOWING 2015 NEPAL EARTHQUAKE

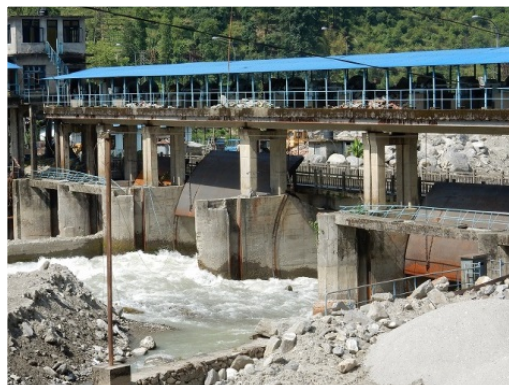
写真4.4 スンコシダム全景

スンコシダムは，写真4.4 に示すように 1971 年に中国政府の援助により建設された取水堰形式の発電用ダムである．このダムは，図4.2 に示すように昨年 8 月，直上流の大規模地すべりで形成された天然ダムの決壊による

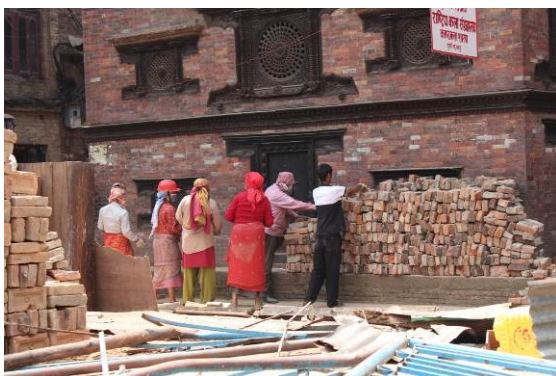
写真-6.5 崩れた建物のれんがの整理

崩壊した寺院のれんがが木材と分別されて積まれており、個人所有と思われる崩れたれんがも、写真-6.5のように、1つ1つ丁寧に運び出して、積み上げられていた。れんがを積み直して再構築するのが慣習のようである。
