# 2011年東北地方太平洋沖地震により被災した 既設免震橋の損傷要因分析

本研究では、2011年東北地方太平洋沖地震の際に支承部に被害を受けた既設免震橋を対象として、損傷要因を分析することを目的に再現解析を行った。対象橋梁はランプ部と本線から構成されており、ランプ部では免震支承に亀裂が生じ、本線では支承のサイドブロックを固定するボルトの抜け出しや破断が生じていた。再現解析では、近傍で観測された地震動に加え、余震観測記録に基づいて架橋地点の地盤特性を考慮して作成された地震動も用いて試算を行った。解析の結果、ランプ部の支承に大きなせん断力に加えて上揚力が作用していること、本線のサイドブロックの転倒モーメントによりボルトに大きな引抜力が生じることが確認でき、これらが被害を生じた一因であると考えられた。

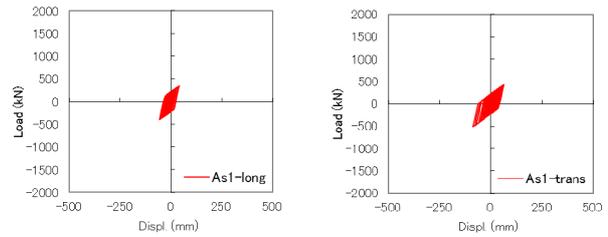
図-11 As1 支承の荷重-変位履歴(観測波)

まず、各種地震動を入力した動的解析によるAs1支承の応答結果を図-11～図-13に示す。支承の変位はいずれも道路軸線接線方向を橋軸方向、それに直交する方向を直角方向として示している。観測地震動による免震支承の最大応答変位は100mm以下であり、許容変位の約3割程度にすぎない。篠原らの実験<sup>5)</sup>では、撤去した免震支承の変形はせん断ひずみ200%以上の性能を示しており、観測地震動では支承に亀裂などの変状が生じるとは考えにくい。道示波を入力した場合、支承は許容変位の8割程度の応答を示している。一方、推定波では、許容変位の1.5倍程度の応答を示している。

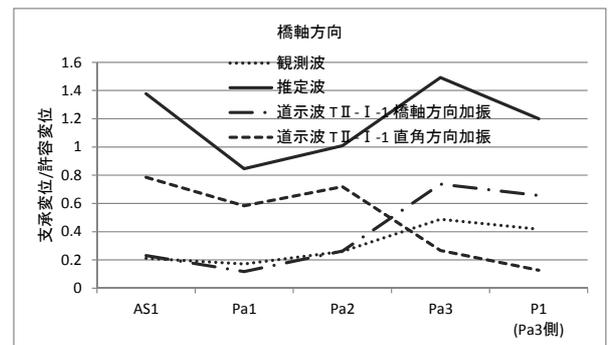
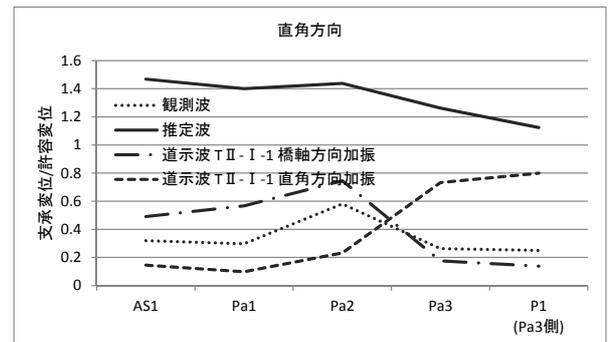
図-14 免震支承の変位と許容変位の比率

次に免震支承の許容変位(250%ひずみ時の変位)と最大応答値の比率を整理した結果を図-14に示す。推定波を入力した場合の解析結果に着目してみると、As1支承の橋軸方向の変位は許容値を5割ほど超過しており(せん断ひずみが約370%)、設計の想定を越えた変位が生じていることが確認できる。ただし、その他の橋脚上の支承についても橋軸方向ないしは直角方向で許容値を超過しており、変位の絶対値としてはAs1支承の変位が大きい。許容値に対する超過率はランプ部のいずれの支承でも大きくなっており、この結果だけでは損傷の大きかつ

たAs1の支承が他に比べて顕著に厳しい状態であったとは言い切れない。また、橋脚の履歴応答を見ると、P1橋脚の橋軸直角方向で軽微な降伏が発生するとともに、P8橋脚では大きな非線形応答を示している。被害調査結果では、橋脚には地震による損傷は確認されておらず、解析結果と整合していない。

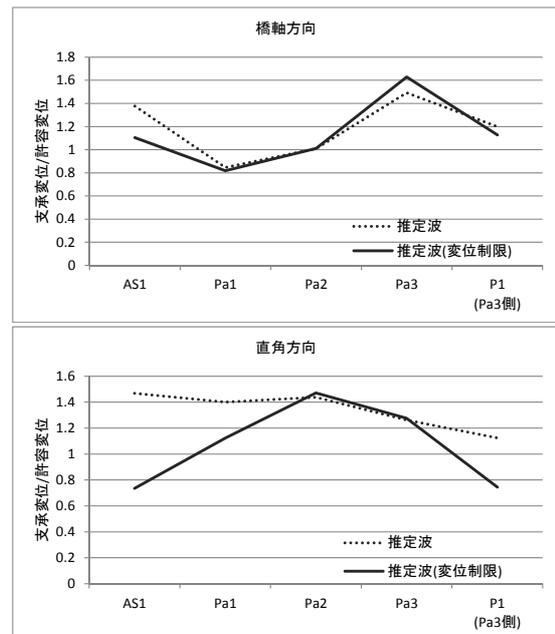
図-16 免震支承の変位と許容変位の比率(変位制限構造に着目した計算結果)

As1橋台とP1橋脚には変位制限構造が設置されており、支承に大きな変位を生じた場合にはそれを抑制するようになっている。設計計算ではそのような大変位を生じた状態を想定していないため変位制限構造を無視して解析を行うが、実際には存在していて桁の移動を抑制することから解析モデルに組み込んで計算した。変位制限構造の遊間は橋軸方向に300mm、直角方向に200mmであり、この遊間以上の変位に対しては剛になる非線形弾性ばね(衝突ばね)としてモデル化した。結果は図-16に示すとおりであり、変位制限構造を考慮するとAs1橋台とP1橋脚の支承の応答は小さくなり、実現象と整合していない。したがって、変位制限構造は橋梁全体の地震時挙動に影響を及ぼすものの、As1に損傷が集中した主要因ではないと考えられる。

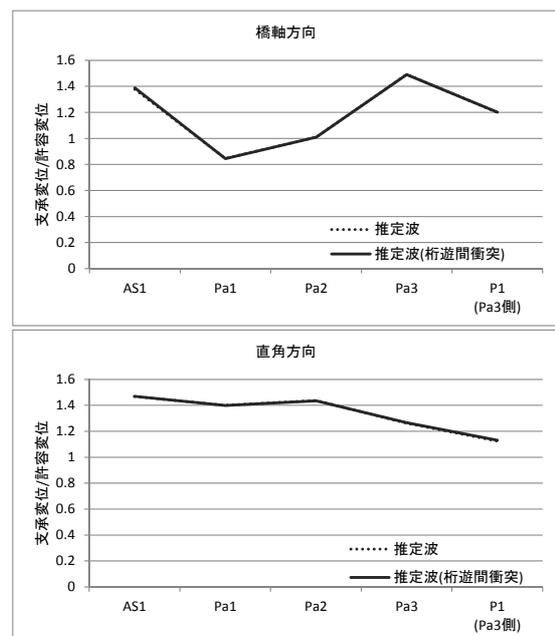
図-17 免震支承の変位と許容変位の比率(桁端の衝突に着目した計算結果)

ランプ部は橋軸・直角両方向に免震化されているため、桁端のジョイントも両方向への桁移動に追従できるような機構になっている。しかしながら、橋軸方向については遊間以上の変位が生じた場合には隣接桁同士が衝突する可能性が考えられることから、桁端が完全に自由に移動できる状態ではなかったと推測できる。そこで橋軸方向に桁同士の衝突が生じる状態を想定して動的解析を実施した。結果は図-17に示すとおりであり、衝突による支承変位への影響はほとんど見られない。したがって、隣接桁による拘束はAs1に損傷が集中した主要因ではないと考えられる。

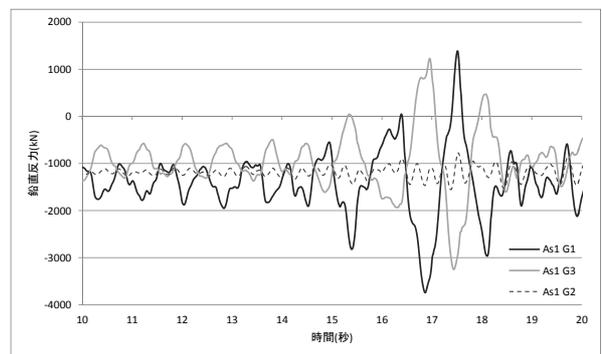
図-19 免震支承に生じた鉛直力の時刻歴(引張が正)

できないと考えられた。そこで、水平方向だけでなく鉛直方向の挙動(桁のロッキング振動に伴って支承に生じる鉛直引張力)に着目して支承の応答値を整理したものが図-18である。同図に示すとおり、As1およびP1の支承に引張力が生じており、特にAs1では設計上の許容引張応力である $2\text{N/mm}^2$ の約2倍となっている。連続桁の端部は中間部に比べて死荷重が小さくなりがちであり、その結果支承の面積も小さくなりやすく、また解放端であることから桁のねじりに対する抵抗も小さいため、桁端部の支承に生じる鉛直引張応力が大きくなっていると考えられる。As1支承に作用する鉛直力の時刻歴波形(図-19)を見ると、G1とG3の支承に作用する鉛直力がほぼ逆位相になっており、桁の直角方向への回転(ロッキング)で生じるモーメントが支承に偶力となって作用することで大きな鉛直力を生じていると推測できる。またAs1は一支承線上に3基の支承が設置されており、死荷重反力はやや偏りがあるものの3支承で分担しているが、地震時に生じる桁の回転に対しては両端の2支承(G1とG3)で分担することになる。支承の断面積は死荷重反力に対して決まることが多く、一支承線上の支承数が増えるほど個々の支承の断面積は減少する傾向になる。このため、As1の支承は一支承線あたり2支承で構成される他橋脚の支承に比べて断面積が小さく、同じ鉛直力でも引張応力としては大きくなる傾向にあるといえる。時刻歴波形から中央のG2支承に発生する鉛直力がG1やG3に比べて明らかに小さいことがわかる。なお、変位制限構造を考慮するとAs1支承の水平変位が減少することは前述したとおりであるが、支承に発生する鉛直力は逆に3~4倍程度に大幅に増え、最大応答値及び時刻歴波形は図-20~21のようになり、この結果からも鉛直力の影響が大きかったと考えられる。

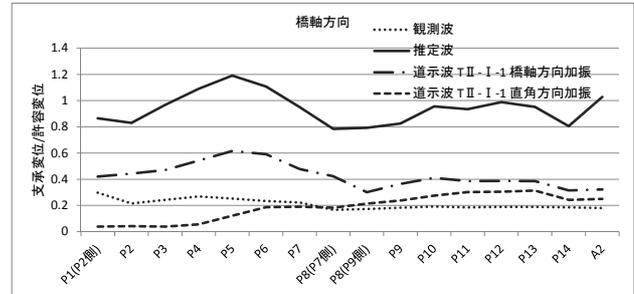
図-22 免震支承の変位と許容変位の比率

次に、サイドブロックの被害に着目して本線部の動的解析結果を整理する。各地震動を入力した解析結果より、本線橋の免震支承の変形率を図-22に示す。P1～A2の本線部は直角方向がサイドブロックで固定されている(解析上はサイドブロックが損傷しない前提としている)ことから橋軸方向変位のみを示している。推定波を入力した場合の変位が最も大きくなっており、支承の応答変位は許容変位の80%～120%程度である。一部許容値を越えているところもあるが、桁の橋軸方向の移動がサイドブロックと支承の接触により抑制された可能性を考えると、免震支承の損傷が限定的かつ軽微であった実態と解析結果はおおむね対応しているといえる。

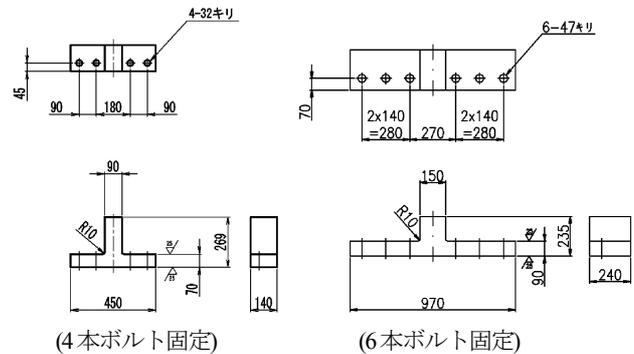
図-23 サイドブロックの形状

サイドブロックは本線部の支承に設置されており、4本のボルトで固定されているものと6本のボルトで固定されているものの2種類が存在する(図-23)。本橋で損傷が認められたP1支承(終点側)、P8支承(終点側)、A2支承はいずれも4本のボルトで固定されたものである。サイドブロックの被害で最も顕著であったのは、P8支承(終点側)のサイドブロックの固定ボルトが破断していたものである(図-5)。

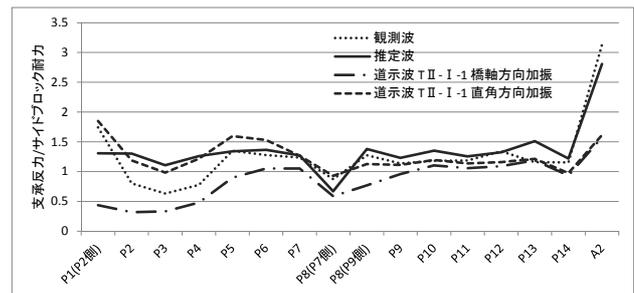
図-24 ボルトに発生するせん断力とせん断耐力の比率

ブロックを固定していたボルトが変形・破断していることから、各支承のボルトに発生するせん断力に着目してせん断耐力との比率を整理した。結果は図-24のとおりであり、推定波を入力した場合をみると、最も損傷の激しかったP8支承(終点側)が特に厳しい結果にはなっておらず、実現象との整合がとれていない。そこで、サイドブロック天端が支承に押される際にボルトに生じる引張力(ボルト配置がサイドブロック中心よりも支承側に偏心しており、サイドブロックが外側に倒れる際にボルトに引張力が生じる)に着目して引張力と引張耐力を整理した。結果は図-25に示すとおりであり、サイドブロックが傾斜していたP1支承(終点側)、サイドブロックが破断していたP8支承終点側の応答値が他支承に比べて大きくなっており、実際の損傷状態と傾向が整合していることがわかる。したがって、アンカーボルトに作用するせん断力よりも引張力が支配的となって損傷が生じたと考えられる。前述のとおりサイドブロックの形状は2種類あり、4本のボルトで固定されているものの方が6本のものよりも平面寸法は小さいが高さは大きく、上香からの水平力がサイドブロック天端に作用することを考えると4本のボルトで固定しているものの方が基部に発生するモーメントが大きくなりやすいと言え、この形状のサイドブロックのみが損傷したと整合しているといえる。
