# 2016年熊本地震による御船町・宇土市の大規模盛土滑動崩落の分析

## ANALYSIS OF SLIDING COLLAPSE OF LARGE-SCALE EMBANKMENT IN MIFUNE-CHO, AND UTO-SHI BY KUMAMOTO EARTHQUAKE

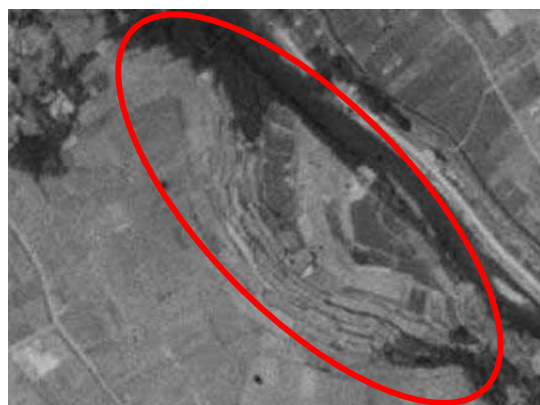
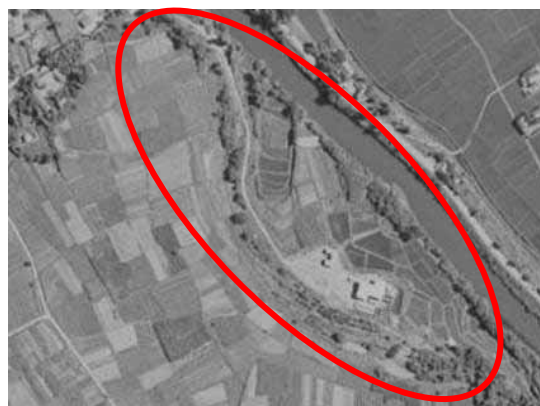
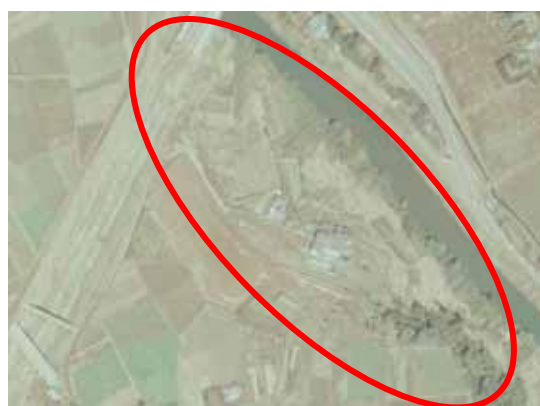
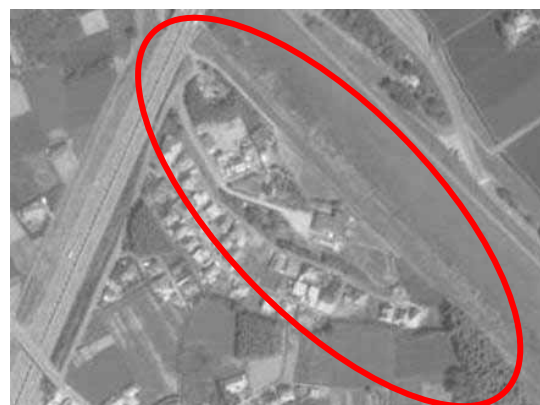
写真-1 環境クリーンセンターの造成履歴

写真-1は、昭和37年から昭和62年までの航空写真による造成履歴である。昭和37年の航空写真では、河岸段丘の法面が過去に崩壊した様子が見れる。昭和47年には、崩壊した下部の敷地を整形し住居と畑地・水田の利用がなされていた。昭和60年には急斜面の地形に腹付けした大規模な造成がなされ、昭和62年の造成が完了している。図-4は、御船地区衛生施設組合環境クリーンセンターの被害状況をまとめたものである。(a)の赤の破線部は地盤にクラックや崩壊を生じた被害箇所、青の実線部は腹付け盛土した範囲である。赤の被害箇所が青の範囲に入っていることから腹付け盛土型の大規模盛土滑動崩落であることが分かる。(b)は(a)被害位置図での被害状況の写真である。(c)-1は、クリーンセンター部分断面図であり、クリーンセンター脇の斜面上部の擁壁及び道路・宅地地盤に複数のクラックが生じた。(c)-2は、クリーンセンターより南部の断面図であり、斜面上部法面が崩壊し、宅地地盤に複数のクラック、クリーンセンター脇の斜面上部の擁壁及び道路・宅地地盤に複数のクラックが生じ、下部の公園にも複数のクラックが進行し、河川沿いの擁壁が倒壊した。

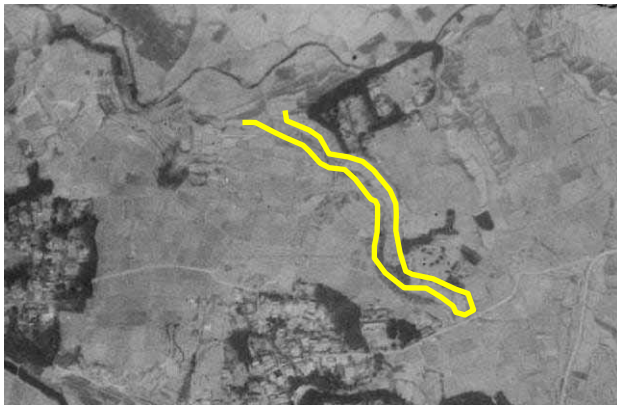
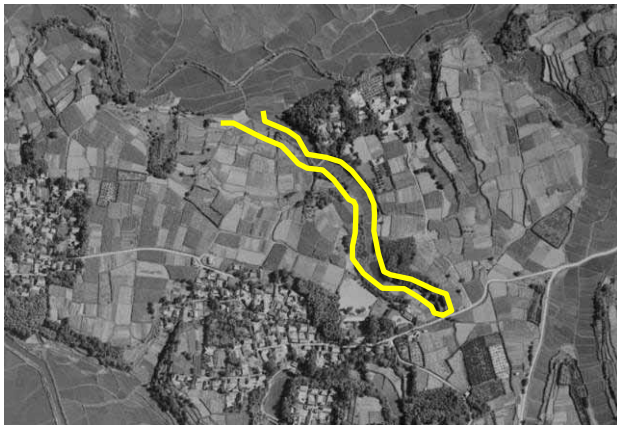
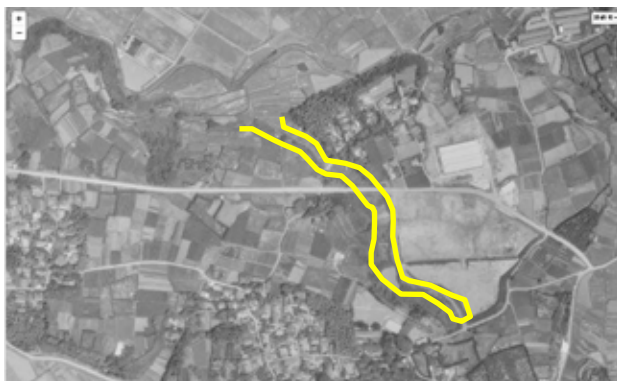
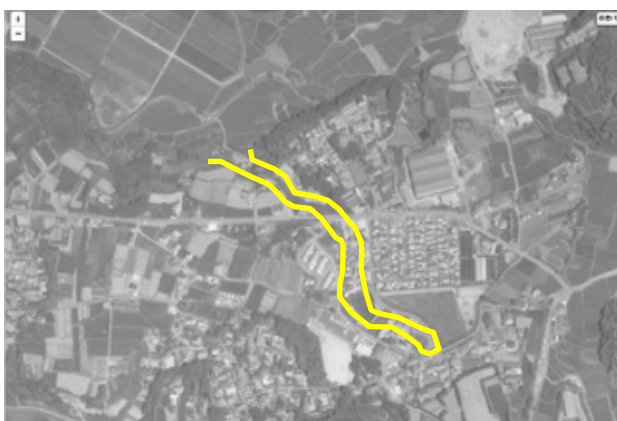
写真-2 大字高木の造成履歴

写真-2は、昭和37年から昭和62年までの航空写真による造成履歴である。昭和62年の航空写真では、谷の法面に町営団地への進入路を盛土した様子及び谷部にも住宅

地開発をしている様子が分かる。

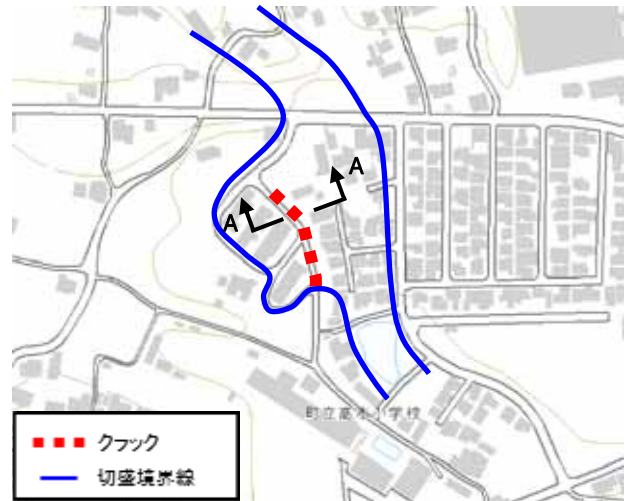
(a)被害位置図

図-5は、大字高木付近の被害状況をまとめたものである。(a)の赤の破線部は地盤にクラックや崩壊を生じた被害箇所、青の実線部は谷埋め盛土であるが、町営団地市営住宅は谷に沿って横断方向に腹付け盛土した範囲である。赤の被害箇所が青の範囲に入っていることから腹付け盛土型の大規模盛土滑動崩落であることが分かる。(b)は(a)被害位置図における被害状況の写真である。腹付け盛土部の法尻では、これまでも降雨による崩壊の修復工事が行われたが、盛土にも関わらず崩落後も急勾配で掘削が行われた。大きく道路の沈下した箇所(③)では違法に住宅の敷地を広げるために掘削(④)が行われた箇所である。法肩では、クラック・沈下・崩落が生じ、クラック・沈下は町営団地内にも及び住民は避難していた。(c)は、上記(b)の法肩③と法尻④を結んだ部分の断面図であり、斜面上部の道路・宅地地盤に複数のクラックが生じた。

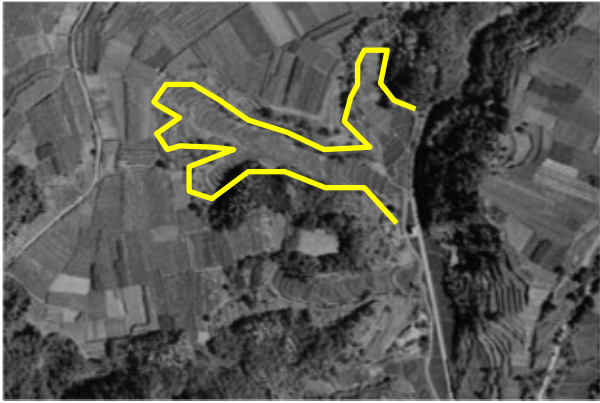
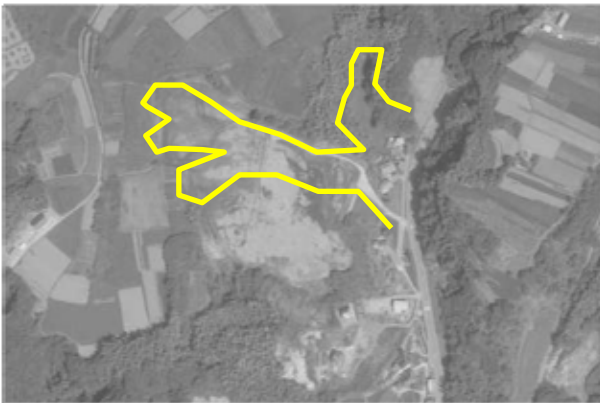
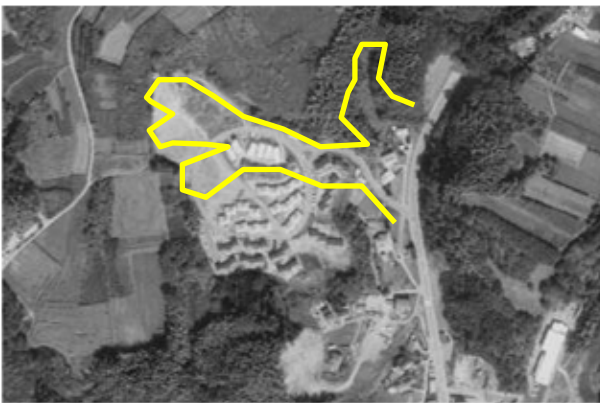
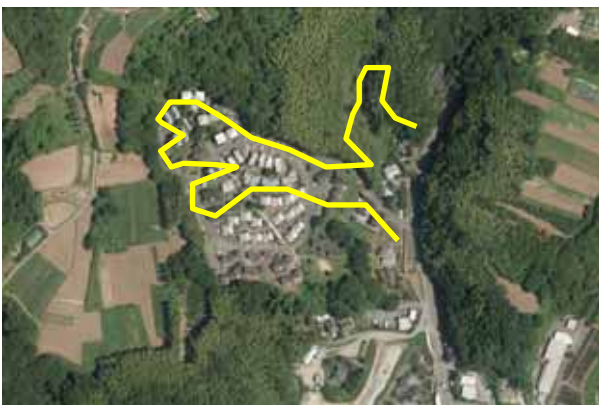
写真-3 町営中原団地風雅の里の造成履歴

写真-3は、昭和47年から平成15年までの航空写真による造成履歴である。昭和47年の航空写真では、谷の様子が明確に分かり、昭和62年から谷埋め盛土造成が始まり、平成4年には切土の団地が完成し、平成15年には谷埋め盛土の団地が完成している。国道443号から法面に直角方向に町営団地への進入路があることから法面高さが高い大規模谷埋め盛土の住宅地開発をしていることが分かる。

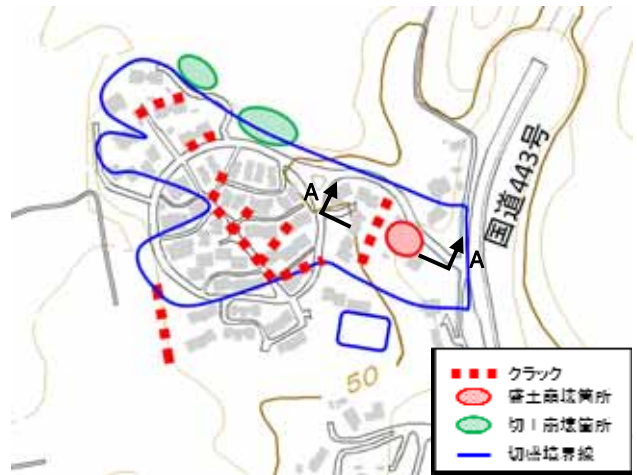
(a) 被害位置図

図-6は、町営中原団地風雅の里の被害状況をまとめたものである。(a)の赤の破線部は地盤にクラックや崩壊を生じた被害箇所、青の実線部は谷埋め盛土した範囲である。赤の被害箇所が青の範囲に入っていることから谷埋め盛土型の大規模盛土滑動崩落であることが分かる。(b)は(a)被害位置図に示した番号(①など)での被害状況の写真である。谷埋め盛土の北西側の盛土端部では、南方向に滑動し、中腹部から谷の法尻東方向に向かって途中にいくつかのクラック・段差・沈下を伴いながら滑動崩落が生じていた。4月時点では住んでいたが、住民は被災宅地危険度判定が出てから避難していた。(c)は、上記(b)の法肩⑤と法尻⑥を結んだ部分の滑動崩落の断面図であり、法尻には5mの石積擁壁が倒壊していた。地すべりの大きさは、幅80m程度、長さ200m程度で非常に危険な状態であった。クラックの多くはそのまま放置され、雨水が流入し大変危険な状態であるため、早急な対策が望まれる。

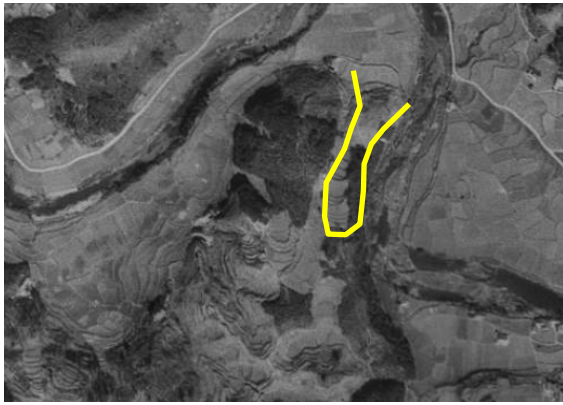
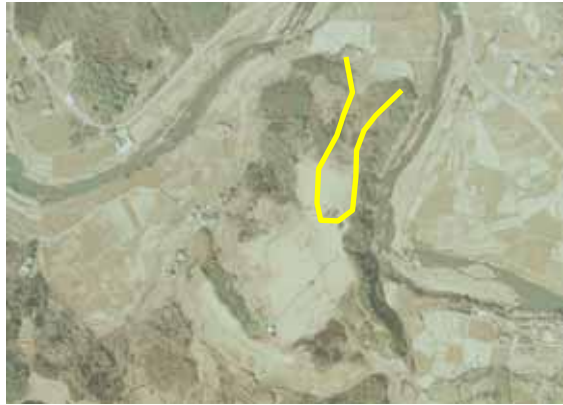
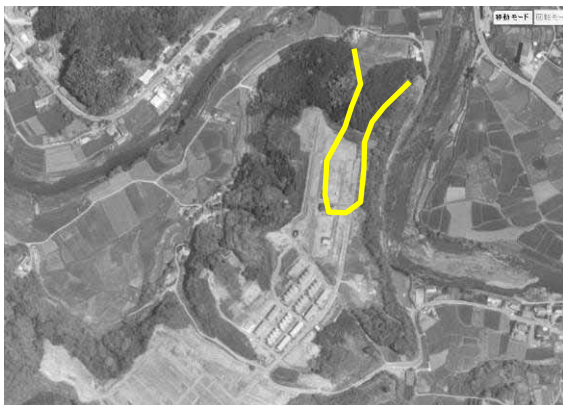
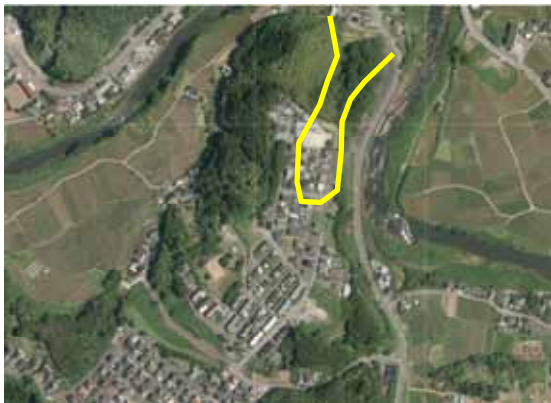
写真-4 玉虫団地の造成履歴

写真-4は、昭和37年から昭和62年までの航空写真による造成履歴である。昭和37年の航空写真では、谷の様子が明確に分かり、昭和47年から谷埋め盛土造成が始まり、

平成4年には南の切土の団地が完成し、昭和62年には北側の谷埋め盛土の団地が完成している。国道445号線から法面に直角方向に町営団地への進入路があるが、進入路の延長が長いことから法面高さが高い大規模谷埋め盛土の住宅地開発をしていることが分かる。

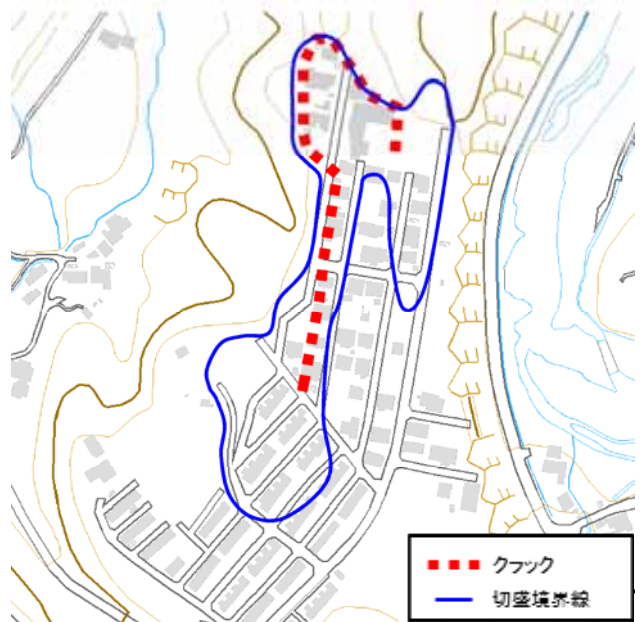
(a)被害位置図

図-7は、玉虫団地の被害状況をまとめたものである。(a)の赤の破線部は地盤にクラックや崩壊を生じた被害箇所、青の実線部は谷埋め盛土であるが、玉虫団地の西側は谷に沿って横断方向に腹付け盛土した範囲である。赤の被害箇所が青の範囲に入っていることから腹付け盛土型の大規模盛土滑動崩落であることが分かる。(b)は(a)被害位置図における被害状況の写真である。法肩では、クラック・沈下・崩落が生じ、クラック・沈下は町営団地内にも及び住民は避難していた。(c)は、腹付け盛土部の断面図であり、写真③～⑥でもわかるように斜面上部の道路・宅地地盤に複数のクラックが生じた。

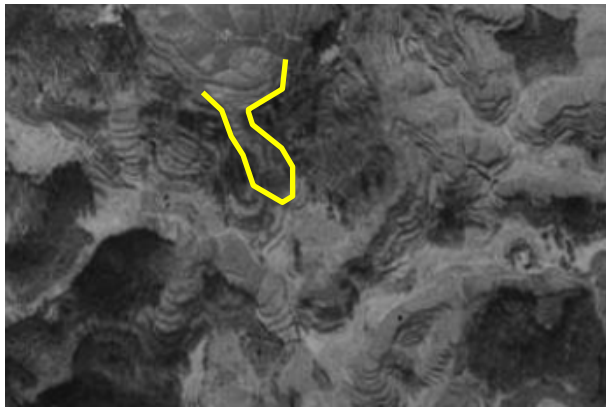
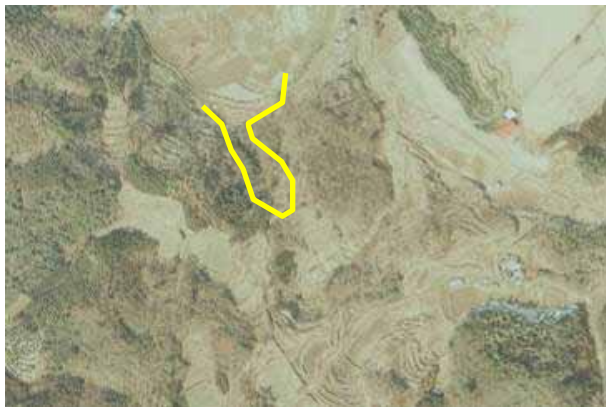
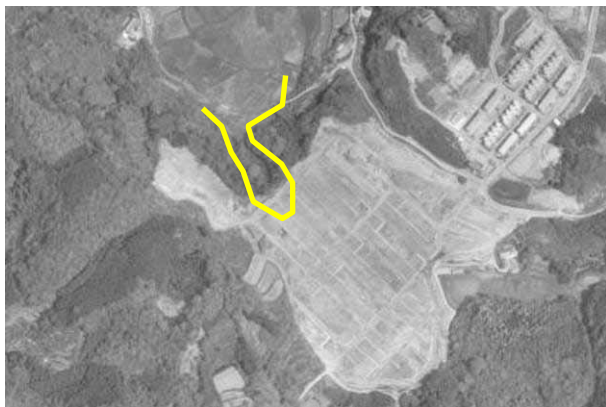
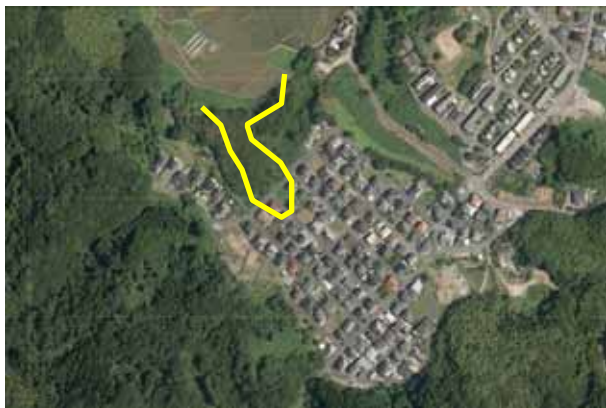
写真-5 大字滝尾付近の造成履歴

写真-5は、昭和37年から平成62年までの航空写真による造成履歴である。昭和37年及び昭和37年の航空写真では、谷の様子が明確に分かり、昭和50年から谷埋め盛土造成が始まり、昭和62年には谷埋め盛土の団地が完成している。法面に平行して団地の周回街区道路があるが、道路と法尻の距離が離れていることから法面高さが高い大規模谷埋め盛土の住宅地開発をしていることが分かる。

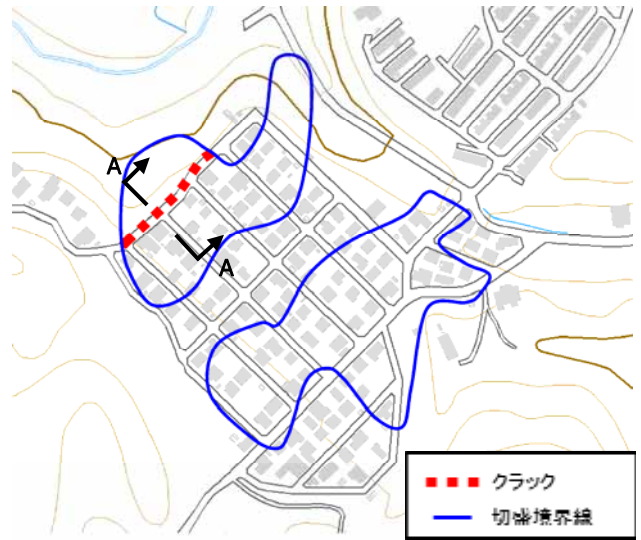
(a)被害位置図

図-8は、大字滝尾付近の被害状況をまとめたものである。(a)の赤の破線部は地盤にクラックや崩壊を生じた被害箇所、青の実線部は谷埋め盛土した範囲である。赤の被害箇所が青の範囲に入っていることから谷埋め盛土型の大規模盛土滑動崩落であることが分かる。(b)は(a)被害位置図における被害状況の写真である。谷埋め盛土の北西側の盛土端部では、谷の法尻北西方向に向かって道路部に大きなクラック・段差・沈下が発生したのに伴い、石積擁壁部にはらみを伴う滑動崩落が生じていた。(c)は、滑動崩落の断面図であり、上部法面の3.7mの石積擁壁がはらんでいて、クラックはその後の調査で進行しておりそのまま放置されると雨水が流入し大変危険な状態であるため、早急な対策が望まれる。

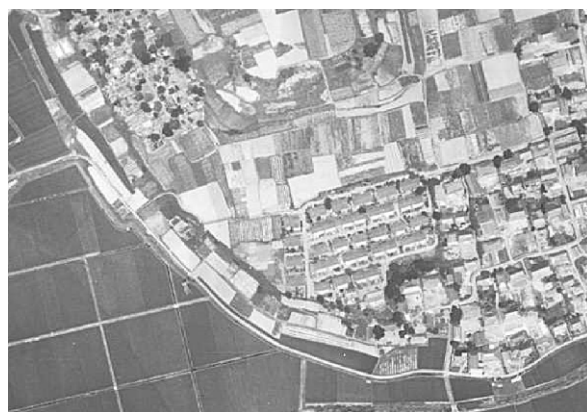
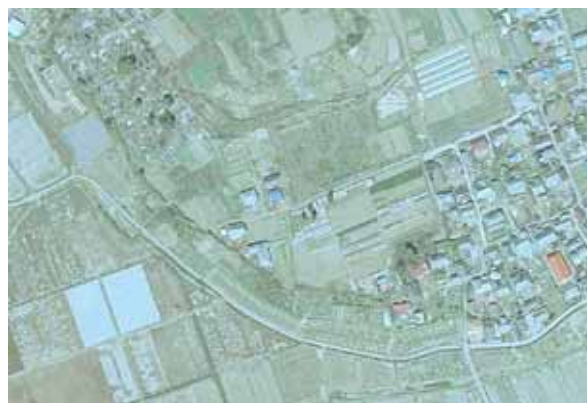
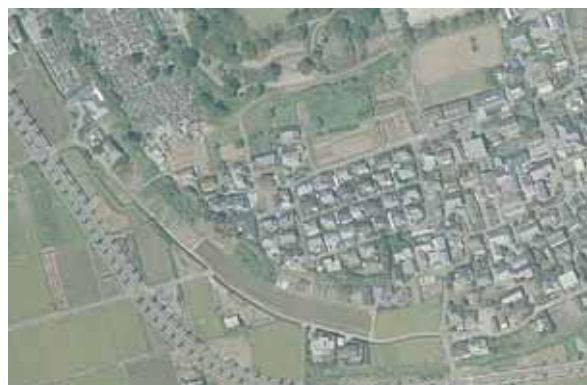
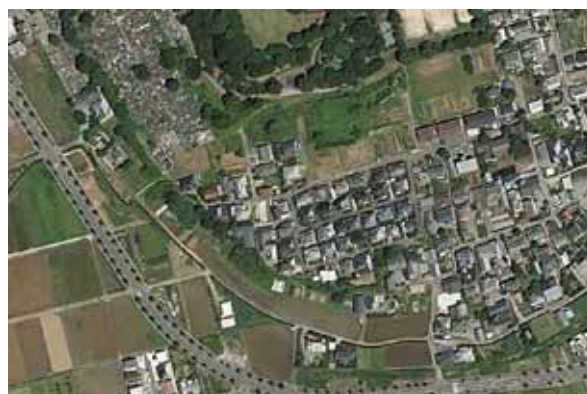
写真-6 神馬地区の造成履歴

写真-6は、昭和37年から平成25年までの航空写真による造成履歴である。昭和37年の航空写真では、既に団地造成が完了しており、昭和50年には畑地になっている。その後、昭和50年に再び戸建て住宅地になっている。その際に、河岸段丘の法面が戸建て住宅地となっていることから、腹付け盛土をしたことが分かる。

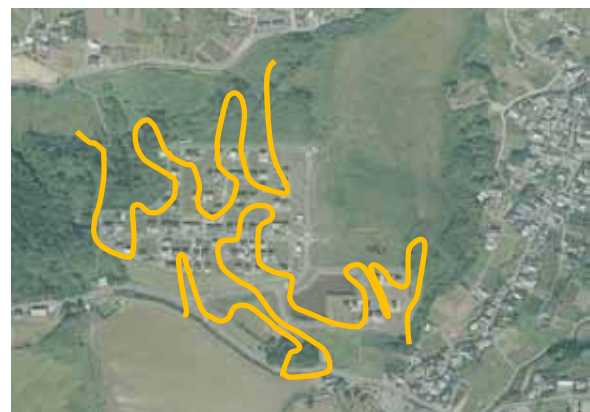
写真-7 花園台地区の造成履歴

写真-7は、昭和20年までの航空写真による造成履歴である。昭和37年の航空写真では、谷の様子が明確に分かり、昭和50年では谷埋め盛土造成により遊園地が作られている様子で、昭和62年には遊園地の開業している様子が見られる。平成20年には花園台地区の団地が完成しているが、その際に北東側では、周辺道路が谷埋め盛土まで拡大し、南部でも道路を変更するなど再造成を行っていることが分かる。
