# 2016 年熊本地震で被災した大切畑大橋の被害

*Key Words: Kumamoto Earthquake, Curved Bridge, Damage*

## Analysis of Damage Mechanism of Ookirihata Bridge in 2016 Kumamoto Earthquake

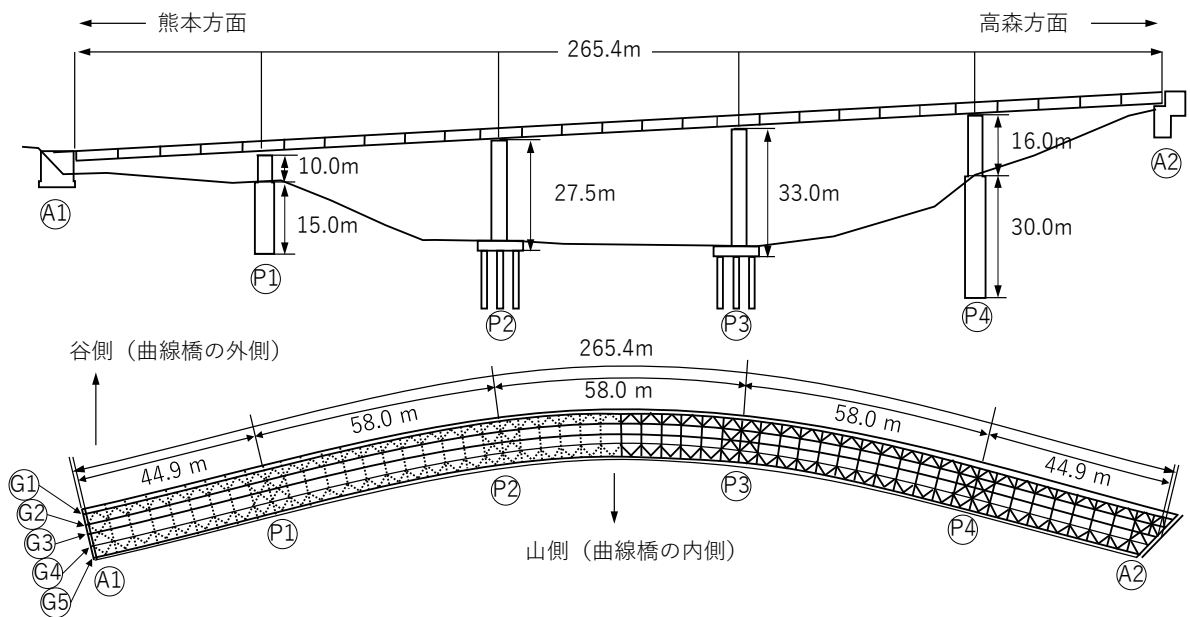
図-5 大切畑大橋の橋梁一般図

図-5に大切畑大橋の橋梁一般図を示すが、本橋は橋長が265.4mの5径間連続非合成曲線鉄桁橋である。平成8年の道路橋示方書<sup>10)</sup>に基づき設計され、2003年3月に竣工している。上部構造が曲線桁となっており、高森方面側のA2橋台で斜角が65度となっている。図-6には、同橋の

塑性化する部材やそのレベルが、設計時の想定と異なる原因の一つとして、本橋が不等橋脚で支持された曲線桁橋（図-5参照）であることが挙げられる。上部構造が不等橋脚で支持されているため、本橋の設計でも、各橋脚の荷重分担（慣性力分担率）を考慮した設計がなされている。しかし、一般に、不等橋脚で支持された曲線桁橋の、地震時における慣性力分担率を適切に評価することは難しい。曲線桁の地震力（慣性力）の分担について検討が必要であろう。

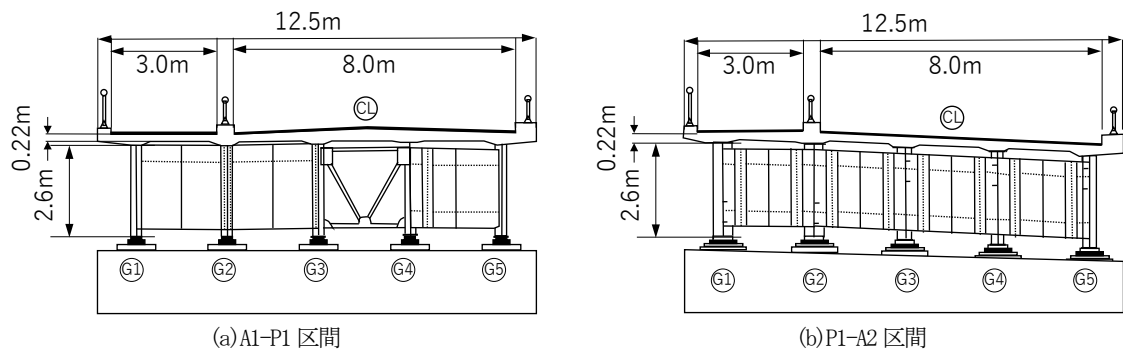
図-6 大切畑大橋の上部構造断面

上部構造断面を示すが、幅員構成は33mの歩道部と8mの車道部（上下2車線）からなり前幅員が12.5m、鉄桁が積層ゴム支承で支持されている。また、端部は荷重支持型のゴムジョイントが用いられている。これは、大規模地震時に桁が大きく変位しても、主桁部が橋台パラペットに直接接触（衝突）するのを防ぎ、上部構造の損傷防止を期待したためである。

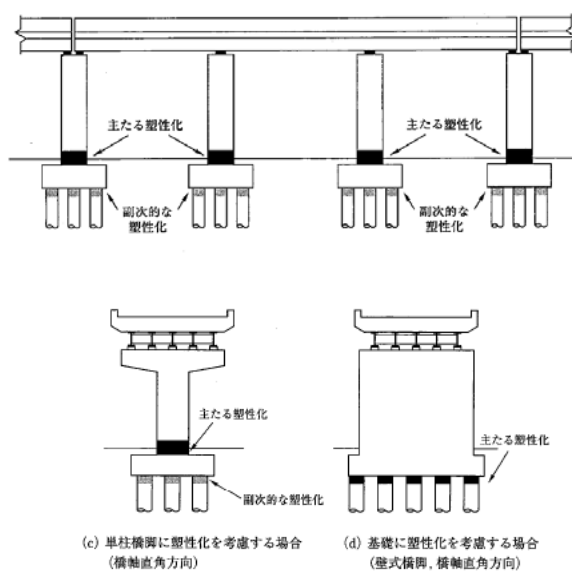
図-8 道路橋示方書で想定されている主たる塑性化位置<sup>10)</sup>

図-8に示すように、現行の道路橋示方書では、橋としての機能の回復を速やかに行えるようにするために、塑性化を考慮する部材と塑性化させない部材を明確に区別し、地震時においては、塑性化を考慮する部材にのみ塑性化が生じるようにすることを規定している<sup>11)</sup>。平成8年の道路橋示方書<sup>10)</sup>においても、橋脚基部に塑性ヒンジを設けた設計が行われており、主たる塑性化が橋脚基部以外の場所に生じるのは想定外である。

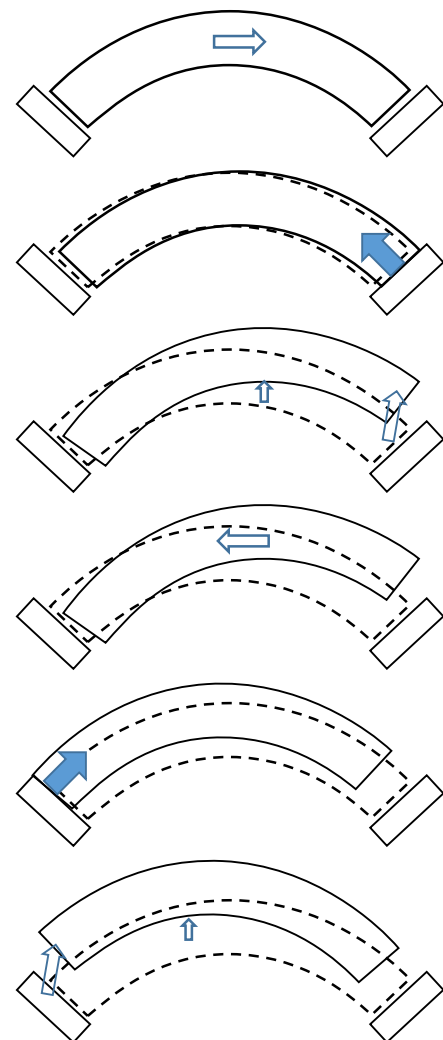
図-9 曲線の橋台部への衝突と桁の並進移動

斜桁や曲線桁が、地震時に直橋と異なる特異な挙動を示すことは昔からよく知られている<sup>12)</sup>。これは、図-9に示すように、橋桁が端部の橋台部に衝突をする度に桁が回転しながら、徐々に側方変位するというものであり、

道路橋示方書においても記述されている<sup>10), 11)</sup>。橋長に対する幅員の割合が小さいほど、僅かな斜角でも桁が回転と側方（外側）変位しやすくなり、橋軸直角方向への落橋防止構造（横変位拘束構造）が必要となる。

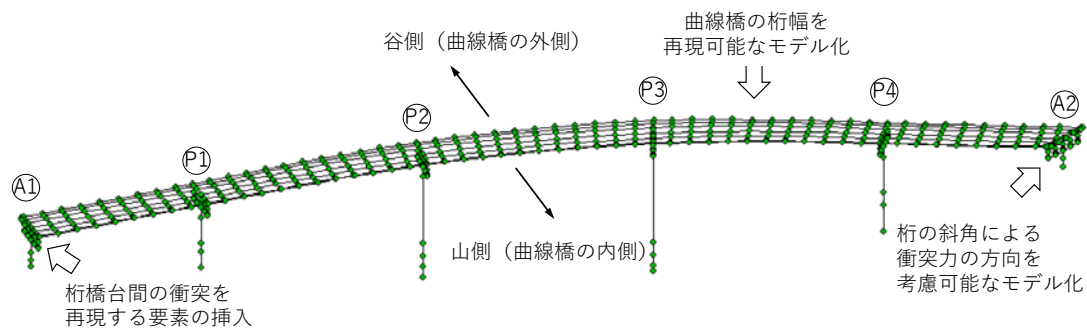
図-10 曲線の橋台部への衝突と桁の並進移動

今回の地震では、橋軸および橋軸直角方向ともに大きな加速度が発生していることから、桁が強震動的作用により、並進変位した可能性も高い。ただし、図-7に示した通り、上部構造は、放射方向へと並進移動していることから、単純な並進移動だけではなく、桁端～橋台間の接触（衝突）による桁の回転運動が発生した可能性がある。被害メカニズムを分析する上で、曲線桁の回転を考慮出来るモデルを使った動的解析による地震時挙動の再現が必要となる。本研究では、図-10に示すような解析モデルを用いて解析を行った。なお、解析結果について
