# 航空写真を用いた2016年熊本地震による益城町の建物被害進行状況の分析

## EVALUATION OF THE HOUSING DAMAGE AT MASHIKI TOWN USING THE AERIAL PHOTOGRAPH

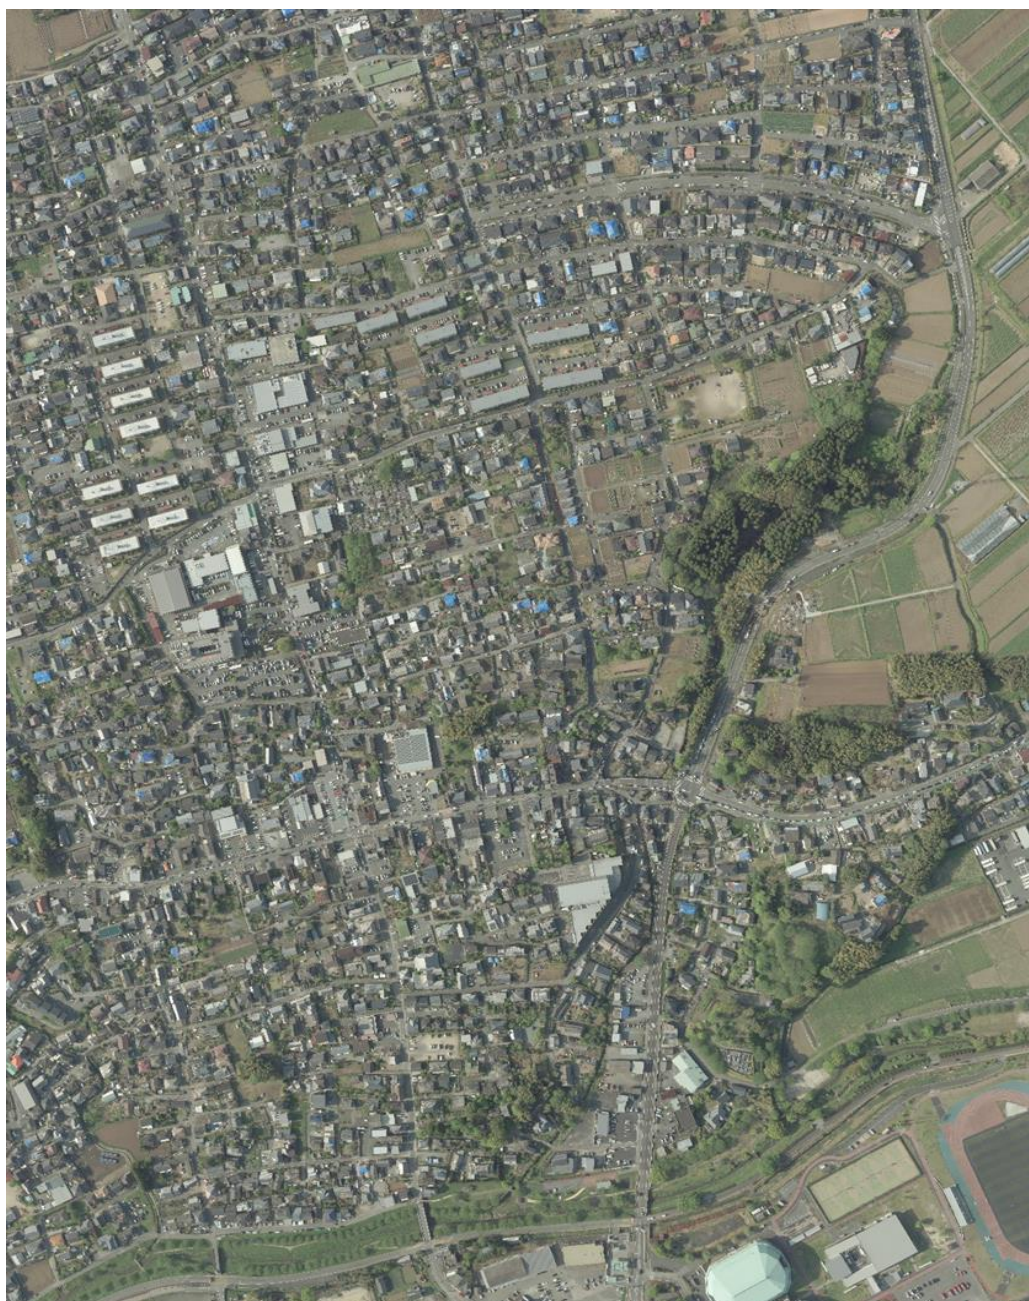
図-1 益城町の航空写真（朝日航洋株式会社撮影）

図-1に朝日航洋株式会社撮影の熊本県益城町の航空写真を示す。建物の形状を確認できる精度があり、建物被害判読に十分使用できるものである。しかし、このように垂直航空写真より得られる建物の被害情報は、建物上部に限られるため、本稿では屋根の損傷割合から建物被害を評価する客観的指標を作成した（表-2）。その評価指標に基づき、建物被害の目視判読を行った。原則屋根の損傷割合から、被害判定を行ったが、例外として前震後と比較し、屋根の位置が大きく動いていた、倒れた
