# 2016 年熊本地震における熊本城内の石垣被害

## DAMAGE ON STONE RETAINING MASONRY IN THE KUMAMOTO CASTLE DURING THE 2016 KUMAMOTO EARTHQUAKE

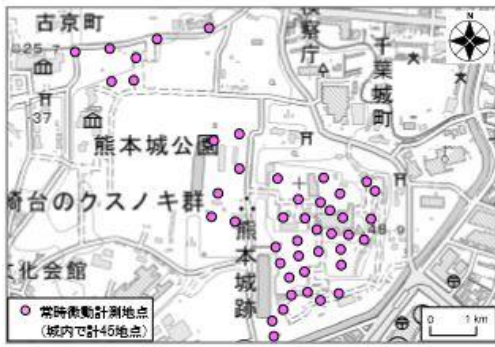
図1 熊本城内における常時微動観測地点

2016年熊本地震によって熊本城内の数多くの石垣が崩落、損壊を受けた例は極めて僅少である。そこで著者らは、地震時における石垣挙動の解明における基礎資料の収集および教訓を得るために城内の調査を実施した。しかし本調査時期は城内のいたる箇所において被害の復旧期間でもあることから、熊本城調査研究センターの許可、同行のもと実施された。このとき、城内の常時微動観測を同時に実施した。常時微動観測に関しては大阪大学・秦らの協力を得ている。常時微動の観測点を図1に示す。また、観測点45地点のH/Vスペクトルを図2に表す。図2から、数か所の振動数にピークは見られるが、サイトによる差はあまり認められない。このことは城内丘陵地における城郭の多くは同様な動特性を有する地盤に建てられていると考えられる。

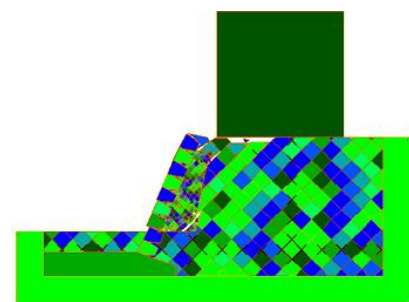
図 5 図 3 の入力波形に対する石垣の変形挙動

基本解析モデルを図 4 に示す。基本モデルに対して、図 3 の入力振幅に対する石垣の変形挙動を図 5 に示す。さらに基本モデルの 2 倍の高さの石垣に対して、1000gal の入力振幅の解析結果を図 6 に示す。石垣の変形挙動、すなわち石垣の崩落や裏込め石と裏込め土（地山）の滑り、剥離が明瞭に表されていることが明らかである。今後、基本モデルをさらに改良し、武者返しの勾配、現地での諸物性値を調査し、解析に反映させていることを考えている。
