# 2016年熊本地震による橋梁被害と 前震後の調査を踏まえた被害メカニズム推定

高橋良和<sup>1</sup>

## DAMAGE OF BRIDGES CAUSED BY THE 2016 KUMAMOTO EARTHQUAKE AND ESTIMATION OF FAILURE MECHANISM BASED ON FIELD SURVEY AFTER FORESHOCK AND MAINSHOCK

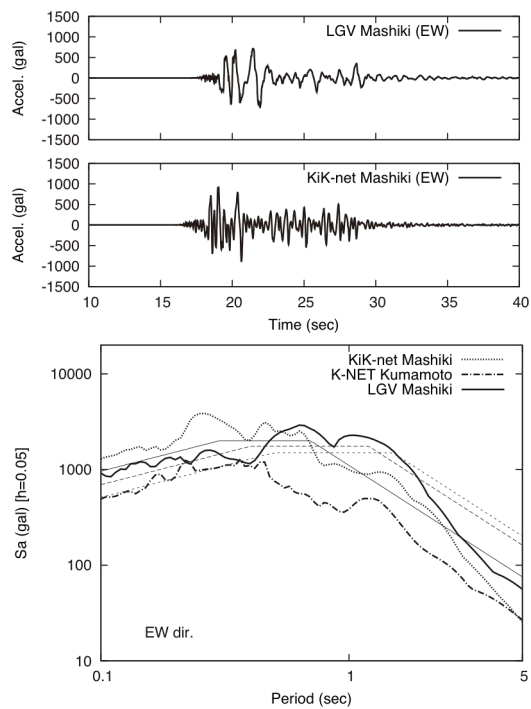
図-1 前震の加速度・応答スペクトルと道路橋示方書レベル2タイプ2地震動スペクトルの比較

KiK-net益城、K-NET熊本、そして熊本県自治体震度計（益城町）で観測された地震動の加速度応答スペクトルと、道路橋示方書レベル2タイプ2地震動スペクトルとの比較を図-1（前震）、図-2（本震）に示す。益城町の震度計は役場庁舎内に設置されているため、建物の影響がある可能性はあるものの、1Hz付近が卓越し、その値は道路橋示方書レベル2タイプ2地震動スペクトルを上回っている。KiK-net益城記録の1秒付近は益城町記録に比べて大きくないものの、1秒より短い周期帯ではレベル2地震動相当の値を示している。本震ではK-NET熊本記録もKiK-net益城とほぼ同等のスペクトル強度を示しているとともに、益城町役場の記録も含め、いずれも1秒以上の周期帯での値が大きくなっていることが分かる。

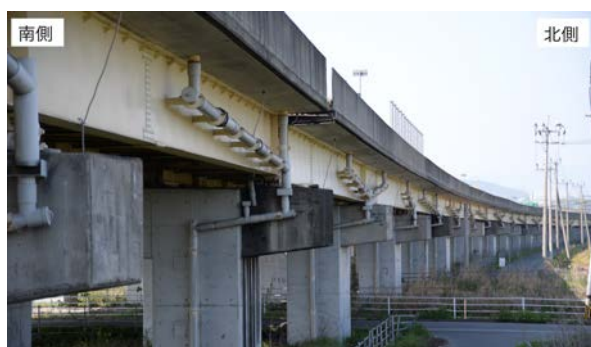
写真-16 木山川橋を木山川から北側へ望む (4月15日撮影)

木山川橋は、九州自動車道益城熊本空港IC～嘉島JCT間で木山川を跨ぐ位置にあり（図-4）、鋼3径間連続鈑桁9連＋鋼2径間連続鈑桁2連＋鋼単純鈑桁1連の上部構造を有する橋長867mの長大橋である（写真-16）。標準的な3径間連続鈑桁の支間長は26m+26.4m+26mであり、幅員は11.7mである。下部構造は橋脚高さは約5～9mのRC構造であり、基礎形式は杭基礎である（図-5）。支承は支圧型ピン支承であり、支持条件は、1連当たり固定が1箇所、その他は可動（1本ローラー）である。

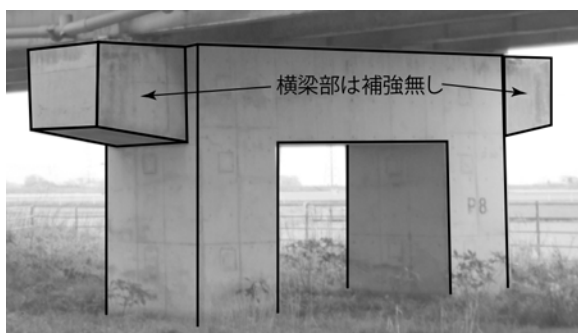
図-6 木山川橋橋脚の耐震補強状況

RC橋脚は平成14年から平成16年にかけて耐震補強され、厚さ $250\text{mm}$ のRC巻立てが柱部になされているが、張り出し横梁部は増厚されていない(図-6)。昭和55年道示<sup>8)</sup>以降、桁かかり長の算出式が変更され、 $SE=70+0.5\ell$ となった。 $\ell=52.4\text{m}$ の場合、 $SE=96.2\text{cm}$ となり、
