# GNSS測量と空中写真測量による 2016年熊本地震の地表面の変状の分析

2016年熊本地震の阿蘇市的石、永草地域における地表の鉛直変状を明らかにするため、現地でGNSS測量を行うとともに空中写真測量により地表のDEMを作成し、これをGISに展開して、震災前のDEMとの差分を算出した。作成したオルソフォトモザイクを半透明にして既存地図に重ねたことで被害状況の正確な位置を明らかにしつつ、震災前後のDEMの差分を解析した結果、鉛直変状を数値的かつ地域的に明らかにすることができ、着目した地域は全体的に0.0～0.4 mほど隆起していることがわかった。この差分を点検するため、GNSS測量を行った別の地点において、震災前DEMとGNSS測量成果の標高値を比較した結果、震災前後のDEMの差分は確からしいことが確認された。

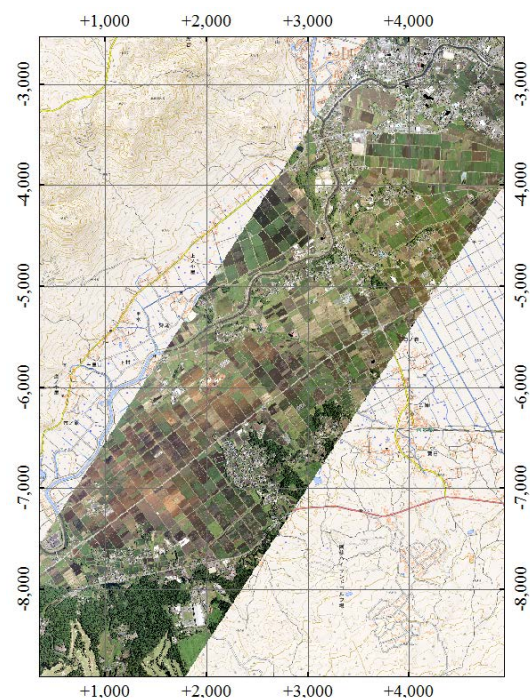
図-3 作成したオルソフォトモザイクをGISに展開

作成したオルソフォトモザイクをGISに展開した(図-3)。座標系は、日本測地系2011の平面直角座標系第2系とした。然るべき位置に展開できていることがわかる。作成したオルソフォトモザイクから確実に陥没が見られる箇所を特定して、オルソフォトモザイクを半透明にして既存地図に重ねたことで被害状況の正確な位置を明らかにすることが可能となった(図-4)。水田地帯に発生した断層の亀裂を確認できる。
