# 熊本地震の益城町小谷地区における 建物被害推定のための表層地盤動特性評価

## EVALUATION OF DYNAMIC CHARACTERISTICS ON GROUND DUE TO ESTIMATE DAMAGES OF WOODEN HOUSES IN OYATSU RESIDENTIAL CLUSTER, MASHIKI TOWN, JAPAN

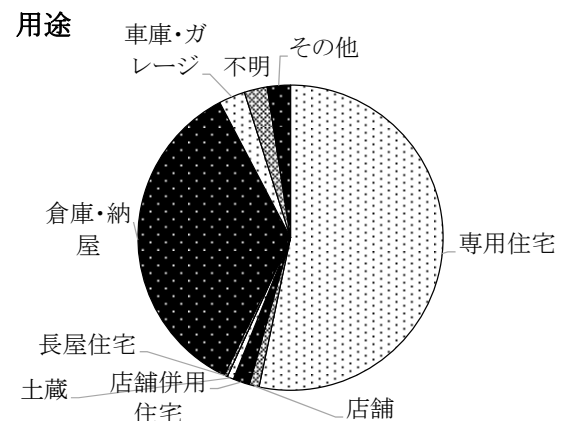
図1 建物概況 (用途)

そこで本研究では、益城町小谷地区を対象に、建物悉皆調査を行うとともに、常時微動計測を用いた地盤特性の解明および地震動推定を行い、破壊力指標を用いた分析と建物の被害状況と比較し、本地震による被害を定量的に評価することを目的とする。なお、本稿では、小谷地区における建物悉皆調査の概略と常時微動計測を用いた地盤特性の評価について述べる。建物悉皆調査については、調査総数287棟に対し、建物概況(敷地環境、用途、構造形式、築年数、各部仕様)と被害状況(周辺地盤、建物各部の被害)から、表3に示す判定基準による総合判定を行う。ここで、調査結果のうち建物概況(用途)を図1に、建物概況(構造形式)を図2に、総合判定を図3に、用途別の総合判定を図4に、構造形式別の総合判定を図5に、それぞれ示す。

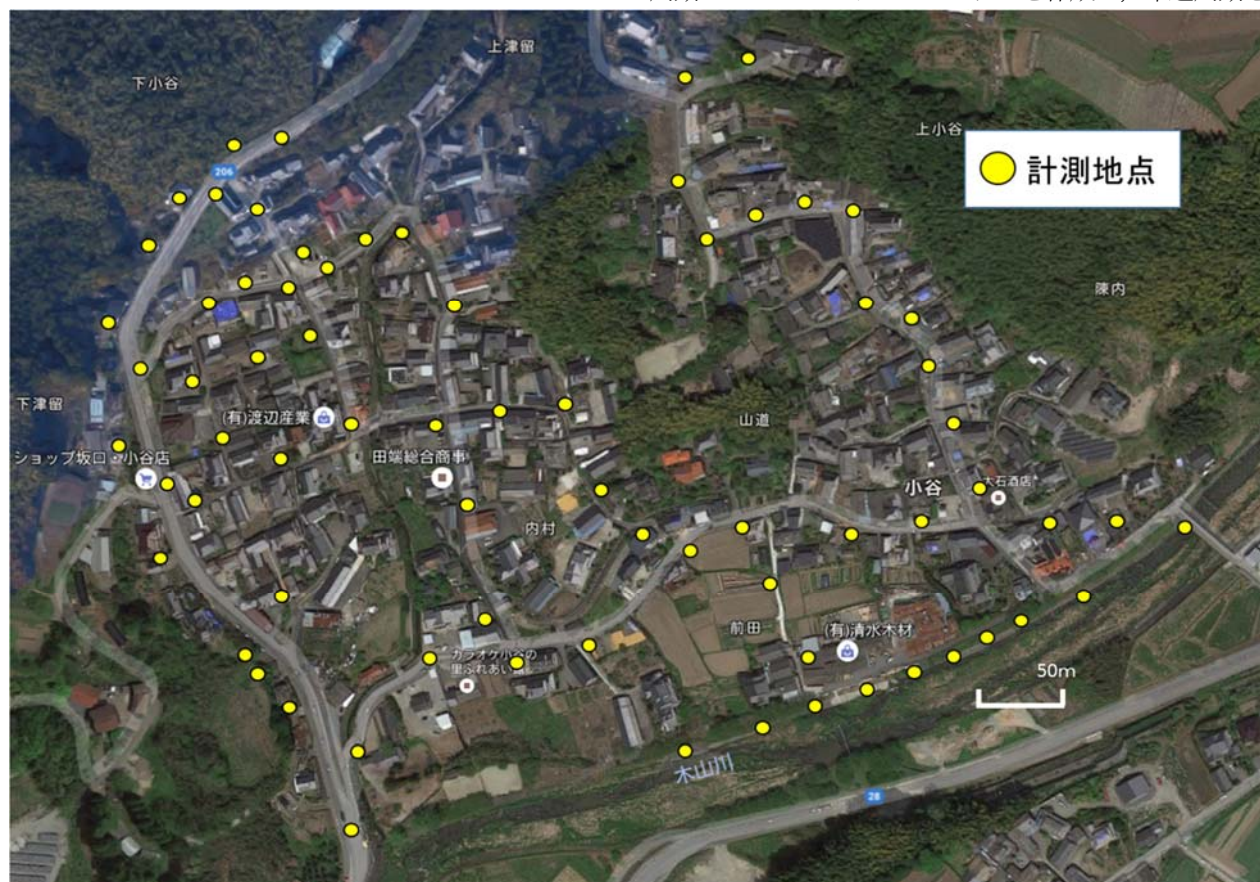
図6 常時微動測定地点

現象による振動のうち、特定の振動源から直接的に影響を受けない状態で、さまざまな振動によって誘起される微小な地盤振動である。常時微動測定はこの微小な地盤振動を測定し、固有周期、増幅特性、地盤種別等の地盤の地震工学的特性を知る材料となる。常時微動観測は2016年7月27日の主に日中に行い、同型の7台による微動計(7台ともに白山工業(株)製の一体型微動探査兼地震計<sup>3)</sup>)を用いて合計72点の常時微動観測を行う。観測サンプリング振動数は100Hzである。観測時間は各測定点において約30分間とする。計測地点は図6中の黄丸である。

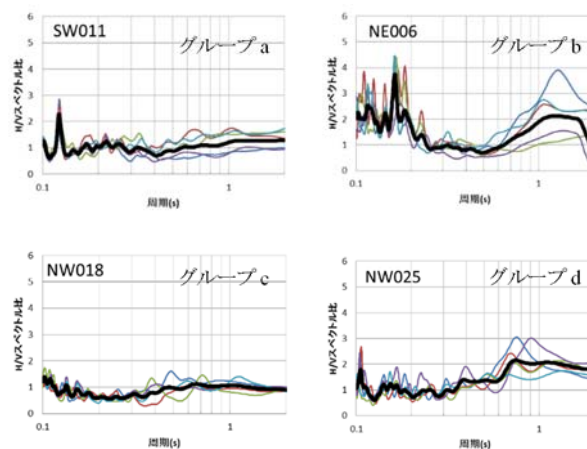
図 7 周期 -  $H/V$  スペクトル比グラフの一例

求める。ここで文献<sup>例えば 4)</sup>より、 $H/V$  スペクトル比の卓越周期を地盤の固有周期とみなすが、深部地下構造を本稿では考慮しないため、地区の特性から周期 1s より長周期でピークとなるような調査地点については、判断を割愛するかピーク不明として評価する。ここで、卓越周期分布を評価するため、グラフ形状により分類を行う。分類は 4 種類とする。グループ a は抜き出した卓越周期が殆ど同じである地点である。グループ b は抜き出した卓越周期に少しばらつきがあるものの、平均すると卓越周期の算出が可能な地点である。また、グループ c はピーク周期が明瞭でなくグラフが平坦である地点であり、どのデータもグラフの波が小さい。グループ d は 5 箇所の卓越周期に大きなばらつきがあり、卓越周期が算出できない地点であり、平均の波がどちらかというと平坦である。それぞれのグループのグラフ形状の代表例を図 7 にそれぞれ示す。

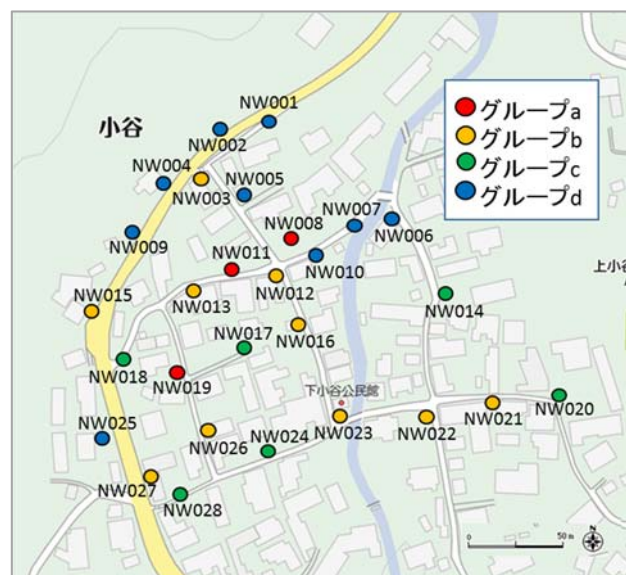
図 8 西北部

図 8 に示すように西北部ではグループ b とグループ d の割合が高い。グループ b は比較的南に多く分布しており、グループ d は北に多く分布している。卓越周期については図 9～図 12 に示すが、グループ a では図 9 に示すように、NW019 で長周期側で成分を有する特性となっているものの、概して卓越周期が 0.1～0.2s の間にある。グループ b では図 10 に示すように、卓越周期が 0.1s～0.2s が 7 点、0.21s～0.4s が 1 点、ピーク不明が 2 点であり、全般的には短周期側に成分を有する特性となっている。グループ c では図 11 に示すように、NW018, 020 のように 0.4s～0.5s にピークがあるように見えるが明瞭ではない。概して短周期側に成分を有しているように見える。グループ d では図 12 に示すように、NW001, 002, 005, 010, 025 のように長周期側に成分を有しているように見えるが明瞭ではない。NW004 のように 0.3s 付近にピークがあるように見えるが明瞭ではない。その他は概して短周期側に成分を有しているように見える。

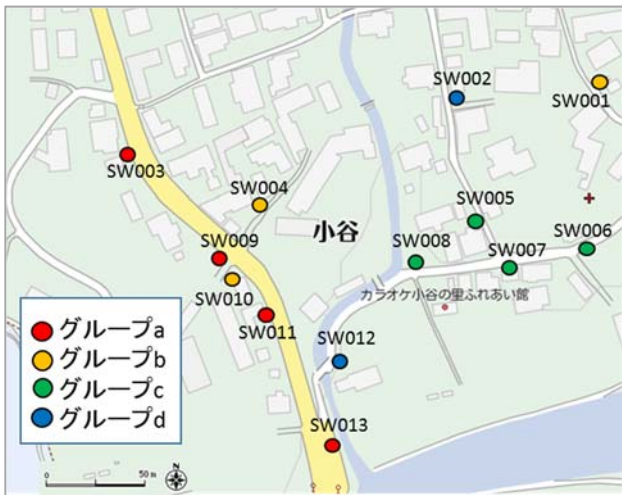
図13 南西部

図 13 に示すように、南西部のうち西側にグループ a とグループ b が分布し、東側の木山川支川左岸にグループ c とグループ d が分布しているように見える。グループ a では図 14 に示すように、西北部同様すべての点の卓越周期が 0.1～0.2s の間にある。グループ b では図 15 に示すように、長周期側がうるさいが、成分として卓越周期が 0.1s～0.2s にピークの存在を確認できる。グループ c では図 16 に示すように、短周期側の明瞭なピークに変わり、これと言

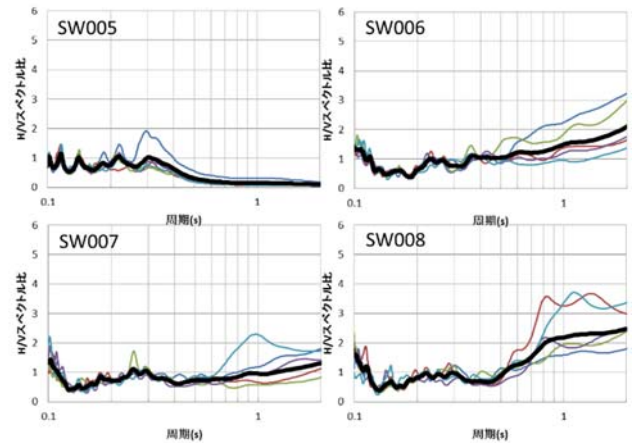
図16 南西部グループ c

えるピークが判別できない。グループ d では図 17 に示すように、SW012 で長周期側に盛り上がりがあるが、明瞭なピークと言って良いか判断に迷う。

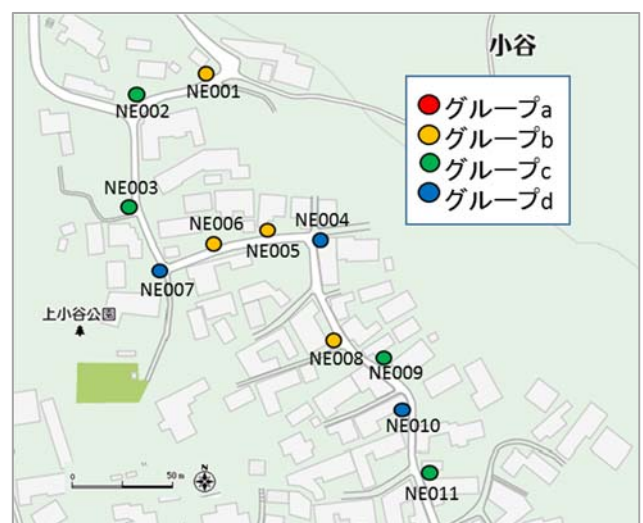
図18 北東部

北東部では図18に示すように、グループaが確認できない。グループbでは図19に示すように、すべての地点で周期0.1s~0.2sでピークを確認できる。グループcでは図20に示すように、周期0.1~0.2sの成分が明瞭でなく、

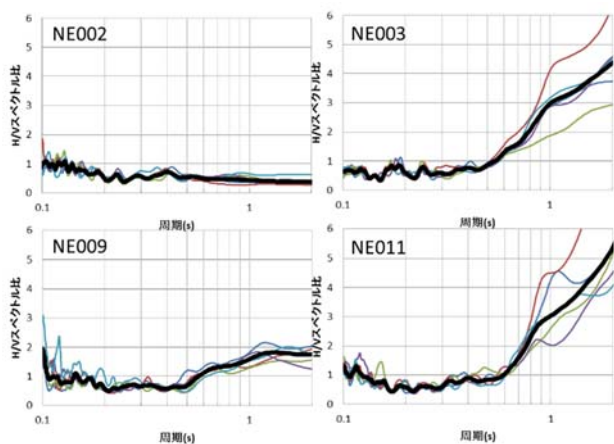
図20 北東部グループc

長周期側で盛り上がっているように見える。グループdでは図21に示すように、周期0.1s~0.2sにピークがあるが、明瞭ではない。

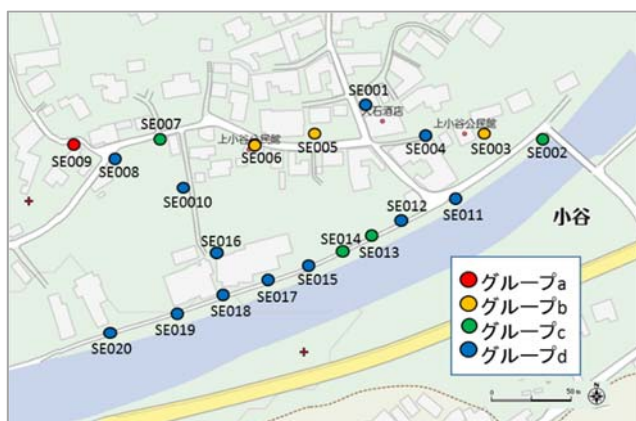
図22 南東部

南東部では図22に示すようにグループdの割合が大きい。グループaでは図23に示すように、周期0.1~0.2sの間にピークがあるが、SE006を除きそれほど明瞭ではない。グループbでは図24に示すように、周期0.1s~0.2sと長周期の盛り上がりが確認できる。グループcでは図25に示すように、周期0.1~0.2sのピークが確認できない。グループdでは図26に示すように、例えばSE006では周期0.6s
