# 2016年熊本地震による 住宅の液状化被害に関する調査的研究

## DAMAGE TO HOUSES AND BUILDINGS INDUCED BY LIQUEFACTION IN THE 2016 KUMAMOTO EARTHQUAKES IN JAPAN

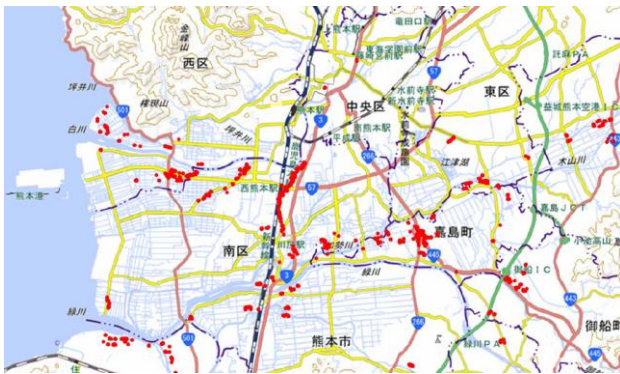
図-1 液状化確認地点<sup>⑥</sup>

これらの地震により熊本市内では、液状化による亀裂、建物や電柱の沈下、マンホールの浮上、噴砂など数多くの被害が発生した。図-1に熊本市内の液状化地点<sup>⑥</sup>を示す。赤丸が現地調査による液状化確認地点であり、噴砂の被害が発生していた。写真-1からは、液状化により地盤が沈下し家屋が傾斜していることがわかる。

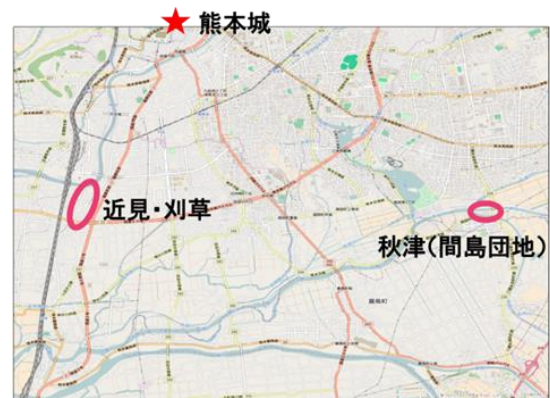
図-2 調査対象地

熊本市内における液状化発生地域を調査対象地とし、特に家屋の傾斜被害が顕著であった秋津町、近見・刈草地区の計68棟の家屋の傾斜量を調査した。図-2に調査対象地の位置関係を示す。本調査では、液状化による家屋の傾斜と地盤状況の関係を図り、地盤状況や構造形式が家屋被害に及ぼす影響を考察する。これらの結果をもとに液状化被害と地盤状況の関係を明らかにし、今後の戸建住宅における液状化対策工法の考案・開発に繋げることを目的とした。

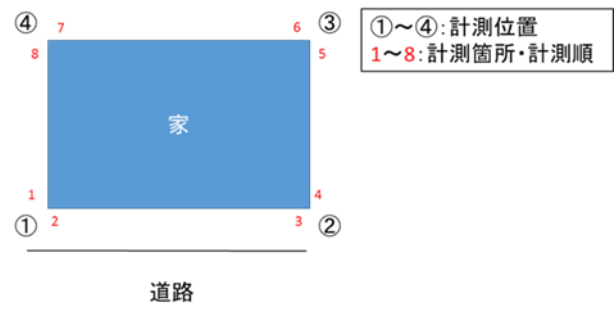
図-3 家屋の計測位置・計測箇所

レーザー距離計 (Leica DISTO D510) を用いて、家屋の外壁8箇所の傾斜量を測定する。図-3に家屋の計測位置・計測箇所を示す。後ろに回れない箇所など4辺すべてを測れない場合は、測れる箇所のための計測を行った。測定値については、90度を傾斜なし、測定者側 (手前) への傾斜をプラス、反対側への傾斜をマイナスとし、家屋の傾斜方向を表現した。

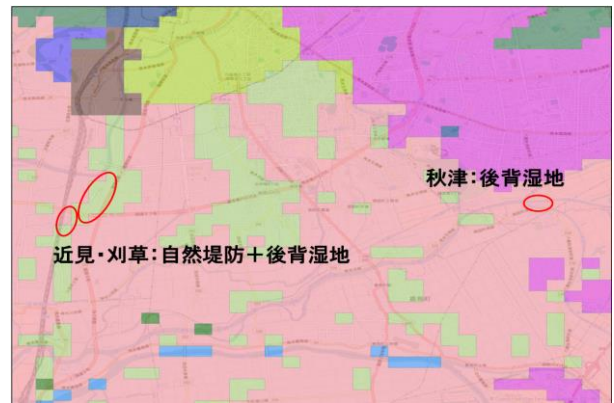
図-6 熊本市の微地形分類図

J-SIS地震ハザードステーションで公開されている熊本市の微地形区分を地図に重ね合わせ図-6に示す。秋津町は後背湿地、近見・刈草地区は自然堤防と後背湿地であることがわかる。これより、微地形区分からもこれらの地域は液状化しやすい地盤であったといえる。
