2016年熊本地震による横変位拘束構造の 損傷メカニズム推定

2016年熊本地震は、震度7を観測する大きな地震が立て続けに発生し、多数の橋梁被害が発生したが、多数の落橋防止構造が損傷したことに強い関心を示すべきである。落橋防止システムは落橋を防止するための最終手段であり、支承部が破壊した後も落橋防止の機能が確実に発揮されるよう設置される。しかしながら、設計では水平耐力が規定されているものの、落橋防止装置の望ましい損傷形態が示されておらず、熊本地震でも様々な性状の損傷が発生している。本論は、まず橋梁の横変位拘束構造の被災状況を整理し、設計に対する課題を整理するとともに、また、府領第一橋に対して地震応答解析を行い、横変位拘束構造に作用した衝突力を推定するとともに、その被災メカニズムの検討を通じ、横変位拘束構造の設計における改善策について検討するものである。

DAMAGE OF LATERAL DISPLACEMENT CONFINING DEVICES OF BRIDGES CAUSED BY THE 2016 KUMAMOTO EARTHQUAKE AND ESTIMATION OF FAILURE MECHANISM

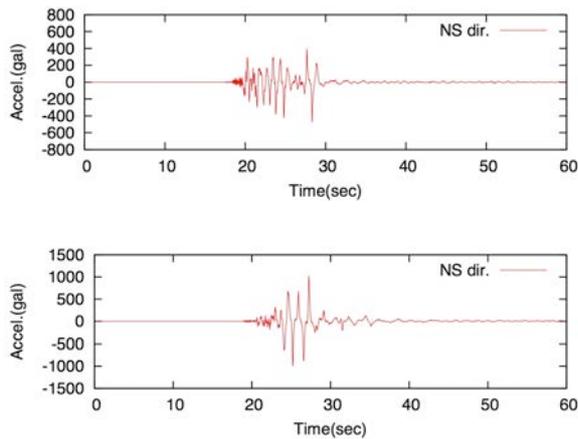
図-14 御船IC観測記録（上：前震，下：本震）

府領第一橋から約3.5 km離れた位置に御船ICがあり、この料金所において前震と本震が観測されている。気象庁や防災科学技術研究所などの地震観測点より近いこと、また地盤状況がよく似ていることから、本観測記録を入力地震動として用いた。前震および本震の加速度時刻歴波形(NS成分)を図-14に、本震の応答スペクトルを図-15に示す。

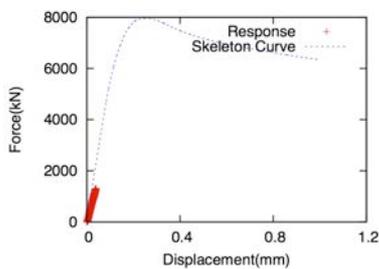
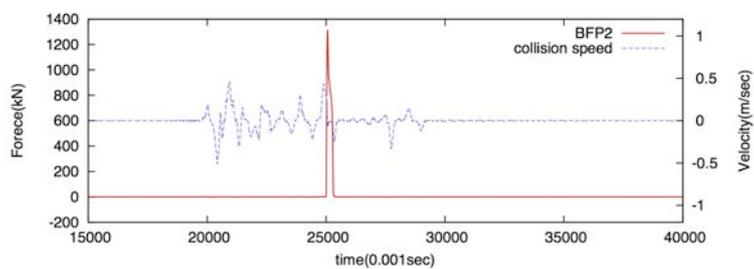
図-16 前震記録を入力した解析における横変位拘束構造に最も大きな荷重が作用したケースの結果

(i) 横変位拘束構造の荷重-変位履歴

(ii) 横変位拘束構造への作用力と桁の衝突速度時刻歴

程度であり、衝突バネには接触しているものの、横変位拘束構造に達するほどではない結果となった。また、横変位拘束構造に最も大きな作用力が発生するケースの横変位拘束構造の荷重-変位履歴、衝突力と桁速度の時刻歴を図-16に示すが、衝突力の値は1310 kN程度であり、設計水平耐力2240 kNよりも小さい。

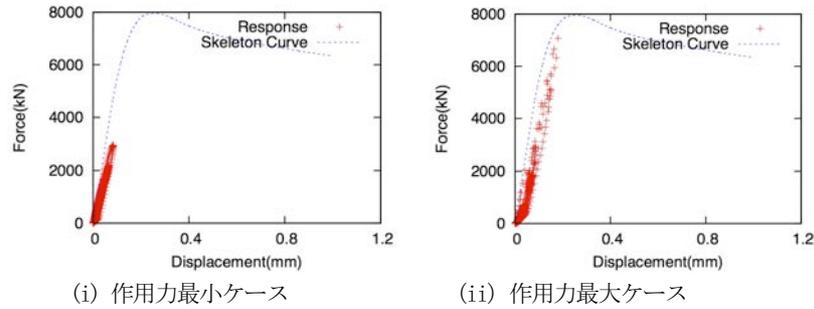
図-17 本震記録を入力した解析における横変位拘束構造の荷重-変位履歴応答

本震観測記録を用いた解析結果より、横変位拘束構造の荷重-変位履歴応答より、作用力最小のケースと最大のケースを図-17に示す。緩衝ゴムの設定に大きな影響を受けるものの、最小ケースでも3220 kNの応答が発生し、設計水平耐力2240 kNよりは大きな値を示した。

解析では、本震では横変位拘束構造の設計水平耐力よりもはるかに大きな衝突力が発生したと考えられるが、前震観測記録を用いた結果では、最大でも設計水平耐力の半分程度の応答に留まった。しかし、被害調査結果からは前震で既に横変位拘束構造は損傷を受けていると予想されるため、まず、横変位拘束構造も支承部と同様であると考え、橋部の照査を行い、被害メカニズムについて検討する。

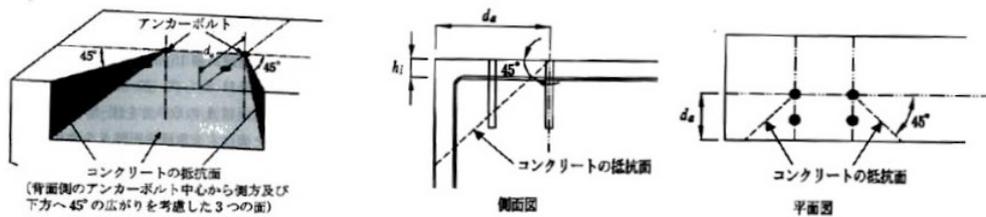
図-18 橋座部の押し抜きせん断の照査法¹⁰⁾

橋座部の押し抜きせん断に対する照査は、道路橋示方書IV下部構造編¹⁰⁾に記載されており、最内部のアンカーボルト位置より45度の角度でコンクリート部が抵抗すること（図-18）、および補強鉄筋耐力により耐力を算出している。図-12に示す形状より、コンクリートの抵抗面積 A_c を $2.2 \times 10^4 \text{ cm}^2$ と仮定すると、コンクリートが負担する耐力は579 kNとなり、補強鉄筋(9@D16)が負担する耐力203 kNを合わせ、ひび割れ時の水平耐力は782 kNと算出できる。これは設計水平耐力2240 kNよりもはるかに小さく、前震の解析結果作用力最小ケースである1310 kNよりも小さいため、前震でも取付部において損傷が発生したと考えることができる。

取付部が破壊した事例は、横変位拘束構造は支承部の外側に設置されたものであった。横変位拘束構造が支承の外側に設置すると、横変位拘束構造は橋脚の橋軸直角方向の縁端距離が小さくなるため、橋脚は橋座部破壊などの様な損傷を受けやすい。そのため、この場合には橋座部の押し抜きせん断に関する照査は必須である。さらに、府領第一橋では押し抜きせん断の発生位置が最背部ではないことが予想されることから、より耐力が小さくなる可能性がある。
