航空写真目視判読にもとづく 2016年熊本地震による建物被害調査

2016年熊本地震の本震発生後3日間に取得された航空機オルソ画像を用いて目視判読により建物被害を4段階に区分するとともに、国土画像情報との対比により建物の建築年代を2段階に、さらに建物の形状から木造、非木造の区分を実施し、これらのデータを基盤地図情報と突合することにより、約30万棟分のGISデータを作成した.また、別途実施した地表からの目視による建物被害調査結果との比較を行い、航空写真を用いた建物被害判読の精度について検証した.さらに、本震により生じた建物被害と計測震度との関係について考察した.

THE INVESTIGATION OF BUILDING DAMAGES CAUSED BY THE 2016 KUMAMOTO EARTHQUAKE UTILIZING AERIAL PHOTOGRAPHIC INTERPRETATION

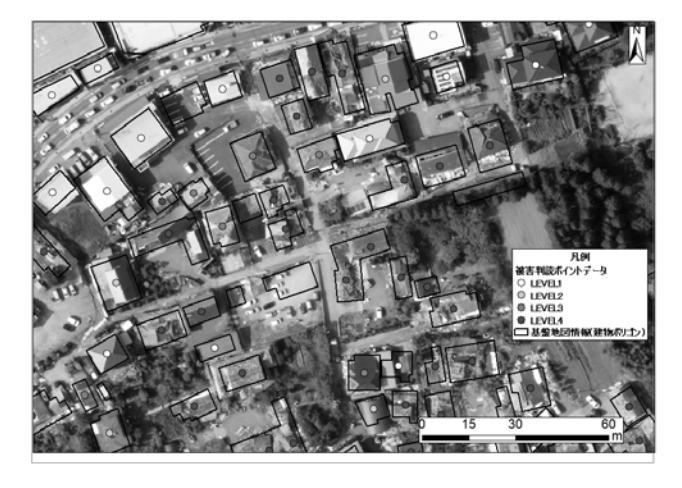
図-2 航空写真を用いた建物被害判読ポイントデータ

このような基準により熊本県熊本市北区・東区・中央 区・西区・南区、宇土市、宇城市、御船町、甲佐町、嘉 島町、益城町、西原村、大津町、阿蘇市、南阿蘇村の全 域にわたり航空機オルソ画像を用いた被害判読を行い、 ArcGIS を用いて画像上の建物中心部にポイントをプロ

ットし,属性データとして建物の被害区分を入力した (図-2).

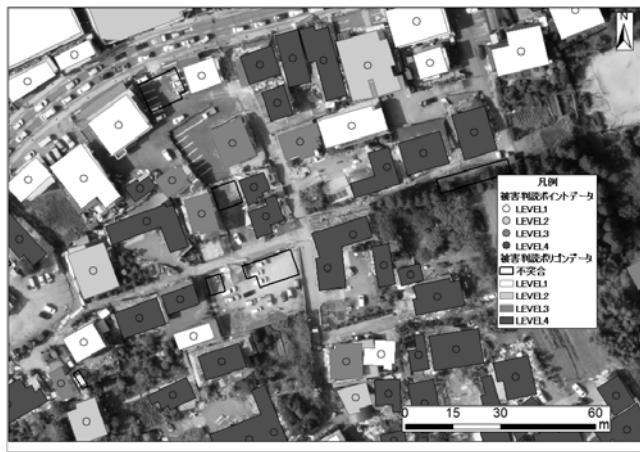
図-3 建物ポリゴンへの判読結果突合

さらに、これらのポイントデータを用いて国土地理院 が提供する基盤地図情報に含まれる建物ポリゴンとの突 合処理を行い、建物ポリゴンの属性値として被害区分を 追加した(図-3).ただし、建物ポリゴンの位置に相当す る建物が航空写真内に存在しない場合には不突合として 被害区分を付与しない.また、1つのポリゴン内に母屋、 付属建物(納屋等)など複数の建物が存在する場合は、 その中で被害が最も大きい建物の被害区分を代表させて 入力した.このような突合処理を熊本県熊本市北区・東 区・中央区・西区・南区、宇土市、宇城市、御船町、甲

ータのうち約 70%にあたる 294,933 棟分のデータを建物 ポリゴンデータに突合した.

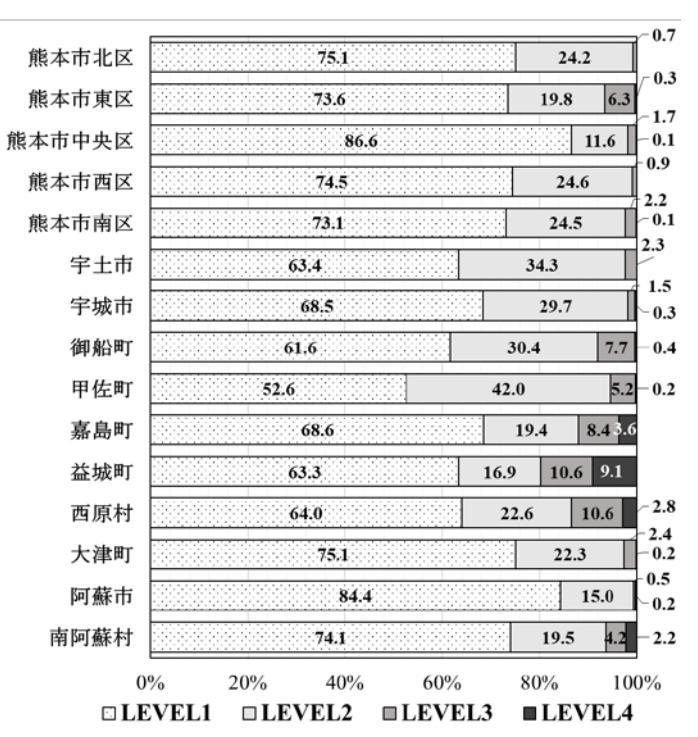
図-4 市区町村毎の各被害区分の割合(%)

また,被害区分別棟数をみると,LEVEL3 および LEVEL4 の被害建物が全体に占める割合は益城町,西原 村,嘉島町,御船町,熊本市東区,南阿蘇村等で高いこ とが分かる(図-4).

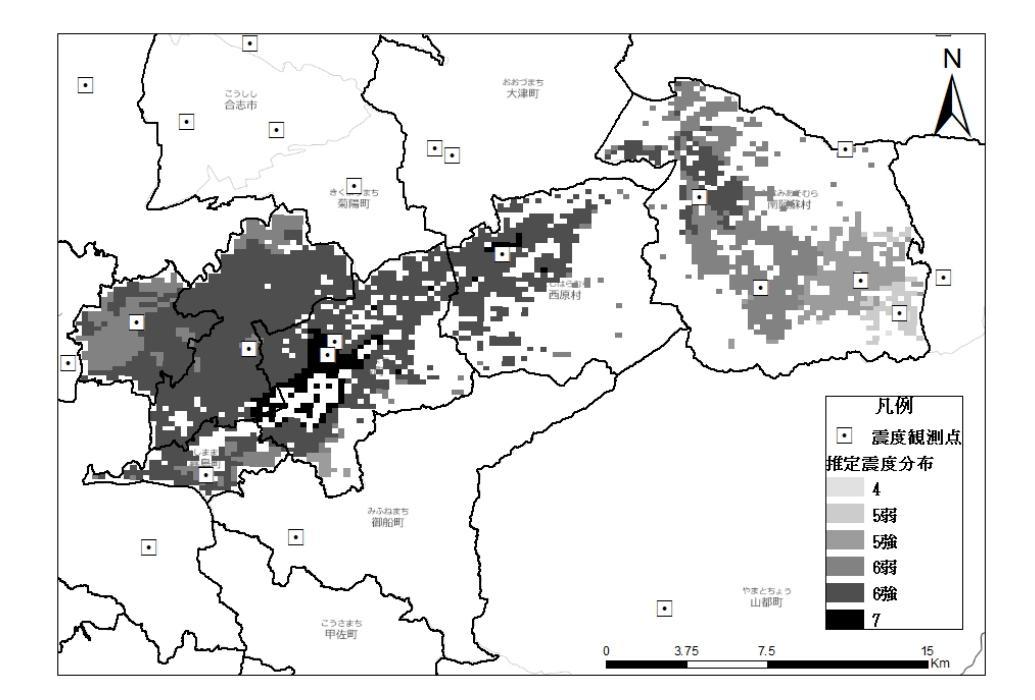
図-14 震度観測点および熊本地震本震による 250m メッシュ毎の推定震度の分布

また、上記と同一メッシュ毎に「リアルタイム被害推 定システム(J-RISQ 地震速報)」で用いられている地震 動推定手法¹³により熊本地震本震における推定震度分布 を計算すると図-14 のようになる.なお、この震度推定 手法の概要は、観測点の計測震度を地表最大速度に変換 ¹⁴後、全国版地形・地盤分類 250m メッシュマップ¹⁵か ら算出した地盤増幅率¹⁰を除することで工学的基盤最大 速度を求めた後、逆距離加重法(IDW)を用いて空間補間 を行い、さらに地盤増幅率を乗じて地表最大速度を算出 後、変換式¹⁴を用いて計測震度に変換するというもので ある.

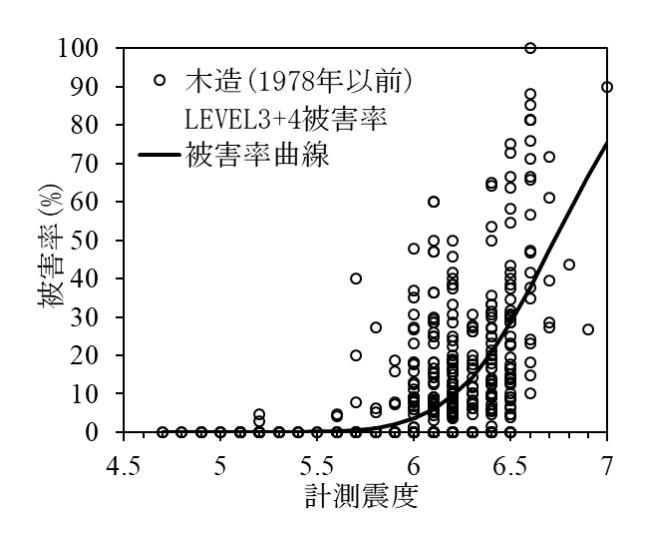
図-16 木造建物(1978年以前)における LEVEL3+4 被害率の分布および被害率曲線

各建物種別における LEVEL3+4 被害率, LEVEL4 被害 率と計測震度との関係をそれぞれプロットすると図-16 から図-19 のようになる.また,各被害率曲線のμ,σ を表5に示す.
