熊本地震による阿蘇カルデラ内で発生した陥没 周辺の地盤構造評価

THE SOIL STRUCTURE AROUND GURABEN WHICH OCCURRED AROUND IN THE ASO CALDERA CAUSED BY THE 2016 KUMAMOTO EARTHQUAKE

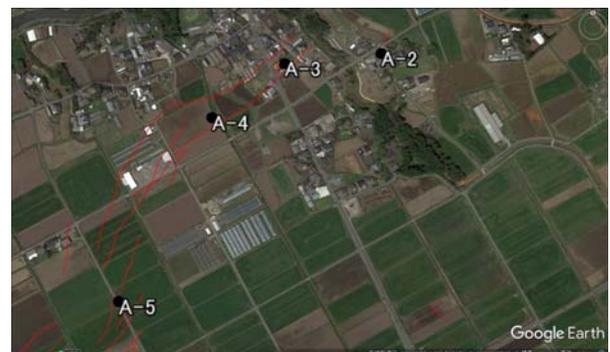
図-3 狩尾地区の観測地点

図-3 は狩尾地区で陥没に沿った地点で実施した A2~A4 の微動観測地点を示す。

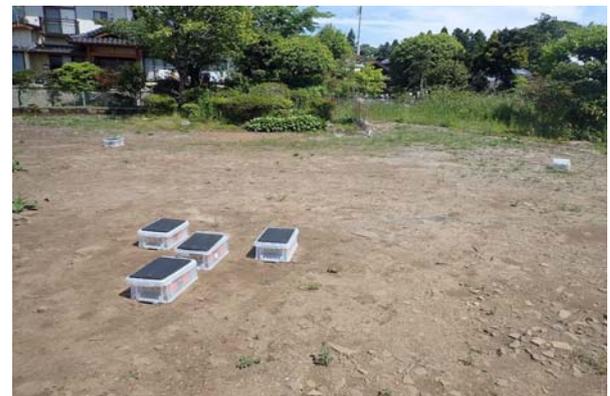
図-4 狩尾 A3 地点での微動観測状況

図-4 は狩尾地区の A3 地点での常時微動観測状況を示す。微動計は、観測地点の中心に 1 台とその半径 0.6m の円周上に 3 台（正規アレイ）の合計 4 台とその中心と辺長 7~13m の三角形となる 2 台配置し（不規則アレイ）、計 6 台で観測を行った。利用した微動計は、一体型常時微動観測機材(JU410)を用いて、各地点 15 分間のデータを収録し、数 m から数十mの深さの S 波速度構造を推定する。なお、サンプリング周波数は 200Hz とした。

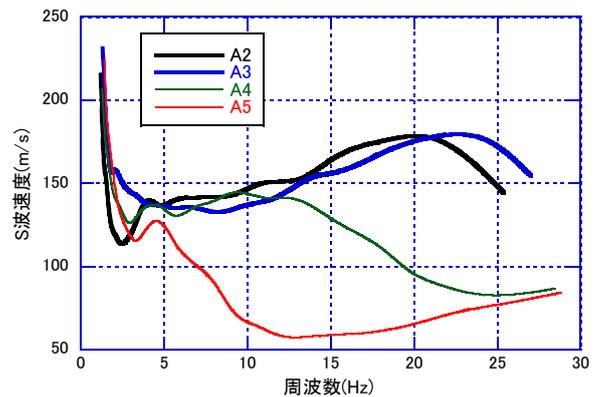
図-5 観測地点の分散曲線

図-5 は、A2, A3, A4, および A5 地点で得られた分散曲線を示す。0~5Hz 付近の位相速度の変化は、全ての観測地点で同じ傾向である。5~12Hz 付近は、A2~A4 は同じ位相速度を示している。しかし、10Hz 以上では、A2 と A3 は同じ位相速度の変化を示しているが、A4 は小さな位相速度となっている。一方、A5 地点では陥没が発生しているが、A3, A4 の陥没の延長上から離
