熊本地震における水道施設の被害分析 (その1) ～水源地の被害と地震応答解析による検証～

SEISMIC DAMAGE ANALYSIS OF WATER SUPPLY FACILITIES CAUSED
BY THE 2016 KUMAMOTO EARTHQUAKES PART 1:
SEISMIC DAMAGE IN WATER SOURCE AREAS AND THE VERIFICATION
BY SEISMIC RESPONSE ANALYSIS

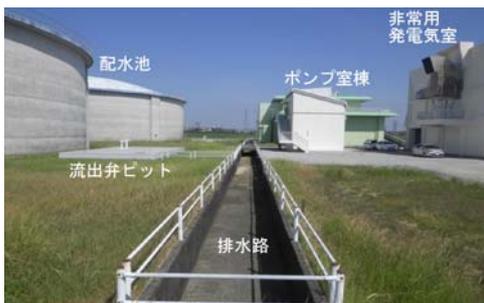
写真-10 A配水場の主要施設

A配水場は、A水源地内にある全ての井戸水を集め、塩素滅菌処理した水道水を熊本市内の需要者にポンプによる圧送方式で配水する機能を有しており、写真-10に示すように、比較的規模の大きい建築物や水槽構造物（配水池・PCタンク）が設置されている。

A配水場では、これらの建築物や配水池に機能上問題となるようなひび割れなどの損傷被害はなかった。また、傾斜や沈下被害も確認されず、図-6に示すように配水池から流出する管路の損傷被害が最も機能に影響を与えた被害であった。

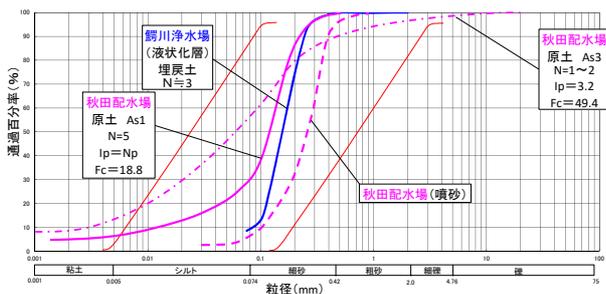
図-9 粒度分布図

図-8に示すように、地表から15m程度の深度までは、N値が5以下の緩い地盤であり、それ以深は比較的密な阿蘇火砕流堆積物（Aso）を主体とする洪積層となる。各構造物の杭の先端支持層は、荷重が非常に大きい水槽の配水池（PCタンク）を除き比較的N値が高い値で安定している阿蘇火砕流堆積物としている。また、地表から深度11m程度までの地層は腐食物やシルト及び細砂で構成される緩い地層であるが、その中でもAS1層とAC3層は、図-9に示すように、粒度分布から液状化の可能性のある地層と考えられる。特にAS1層の粒度分布については粒径がかなり揃っており、東北地方太平洋沖地震の際に茨城県企業局鰐川浄水場を1か月以上にわたる運転停止といった甚大な被害をもたらす要因となった非常に顕著な液状化層（埋土層）の粒径分布¹⁴⁾と類似することから、同様の顕著な液状化が生じる可能性があると考えられる。

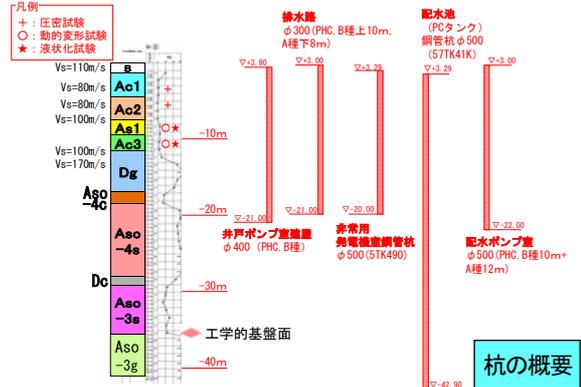
図-8 土質調査結果図

A水源地にあるA配水場内の地質調査結果と主要構造物の杭の概要を図-8に示す。

既往の地質調査結果より、A配水場並びにそれに近接するA井戸ポンプ室建屋周辺は、ほぼ図-8に示す地層条件の水平成層地盤であり、さらに、A水源地全体もおおむね同様な地層条件の水平成層地盤である。

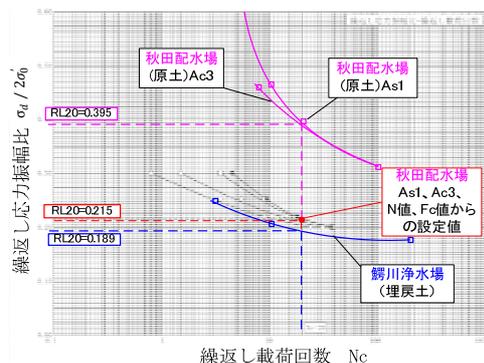
図-10 非排水くり返し三軸試験結果

このような、AS1層とAS2層の液状化に関する特性については、図-8に示すように各構造物の杭への影響が大きいことが考えられたため、液状化試験（土の繰返し非排水三軸試験）を実施した。その結果を図-10に示すが、設計指針に従ってN値や粒度分布などから算定した値よりも液状化強度は非常に高く、粒度分布が類似する鰐川浄水場の強度とも大きな差があることが分かった。これは、鰐川浄水場の液状化層は埋土材料であり、乱された時期から30年程度しか経過していないが、本配水場の液状化層は近年乱されたことがない原地盤材料であることが要因の一つと考えられる。すなわち、内陸部の液状化層と埋立地などの液状化層とはN値や粒度分布などから評価できない液状化強度の顕著な差が見られる場合もあるようである。地下の構造物や管路施設を主体とする全国の水道事業の耐震化においては、耐震対策を効率的・効果的に実施する観点から、重要な留意事項と考えられる。

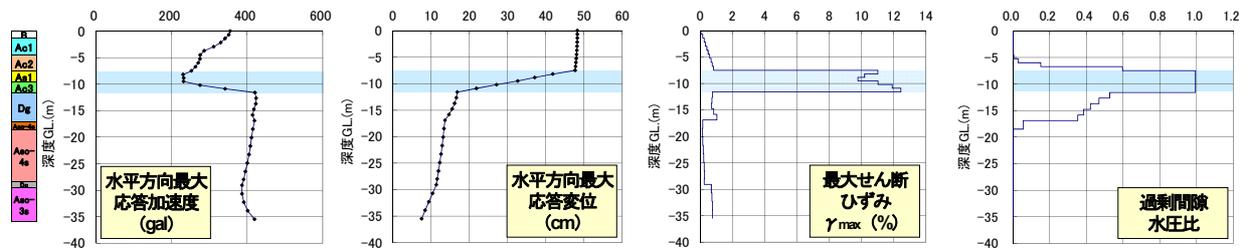
図-14 地盤の地震応答解析結果（前震+本震：EW）

地盤の地震応答解析結果として、前震+本震における各種応答値（加速度、変位、ひずみ、過剰間隙水圧比）の深度分布を図-14に示し、地表面と液状化が確認された（過剰間隙水圧比が1に到達）AS1層の上面とAC3層下面における加速度応答とせん断ひずみ、及び過剰間隙水圧比の時刻歴図を図-15に示す。また、地表面における加速度応答スペクトル図を図-16に示す。

- AS1, AC3 層において、液状化が生じ、加速度応答値の著しい減少と応答変位の増大傾向が見られる。
- AS1, AC3 層におけるせん断ひずみが非常に大きく、それらの上下層とのひずみ量の差がかなり大きい。
- 前震時には地表面の加速度応答振幅は大きいですが、本震時の地表面における加速度応答振幅は小さく、液状化の影響による地震動の減衰傾向が明瞭に現れている。
- 前震には、過剰間隙水圧比は1に到達していない箇所は、水圧が消散しないまま本震の作用により水圧比が1に到達する。
- 液状化層のせん断ひずみは、前震時にはわずかであるものの、本震時に大きな値を示している。
- 前震+本震の連続地震の地表面加速度応答スペクトルは、前震の単独地震の応答スペクトルに近似しており、加速度応答の影響は前震時が支配的と考える。
