熊本地震における水道施設の被害分析 (その2) ～杭・井戸の被害検証と現耐震設計法の課題～

熊本地震では、水道施設にも多数の被害が生じたが、河川に囲まれた軟弱な粘土層と飽和砂層で構成された低地にある水道用井戸の水源地周辺においては、想定していなかった顕著な地盤変状に伴う水道施設の被害や、新耐震基準以降に建設された水道施設の建築物に基礎被害が多数確認された。筆者らは、浄水場や下水処理場および上下水道管路網の地震被害軽減対策を研究しており、これらの水道施設の被害と液状化を含む地盤の地震時挙動との関連性や対策に関する知見を得るために各種調査や検証解析を実施した。本報告では、これらの結果をもとに、熊本市の水道事業において特に重要な井戸水源地の配水場内基礎杭及び井戸ケーシングを対象として、地震被害のメカニズムや要因を分析し、今後の耐震設計における留意点などを考察した。

SEISMIC DAMAGE ANALYSIS OF WATER SUPPLY FACILITIES CAUSED
BY THE 2016 KUMAMOTO EARTHQUAKES PART 2:
VERIFICATION OF PILES AND WELLS SEISMIC DAMAGE,
AND THE ISSUES OF THE CURRENT SEISMIC DESIGN METHOD

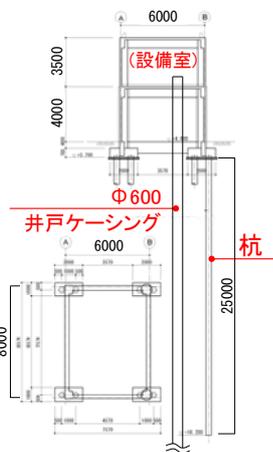
図-4 井戸ポンプ室建屋概要図

前述したようにA水源地、B水源地の井戸施設の多くが写真-3、4に示すように、井戸ポンプ室建屋（図-4参照）の傾斜・沈下や、建屋内にある井戸ケーシング（沈下していない）頂部との段差が生じたことによる管路などの設備被害により長期間の運転停止を余儀なくされた。これらの被害により、熊本市ではA水源地における8か所の井戸のうち、1か所のポンプ室建屋、B水源地における10か所のうち7ヶ所のポンプ室建屋の全面更新を計画するといった甚大な被害となった。

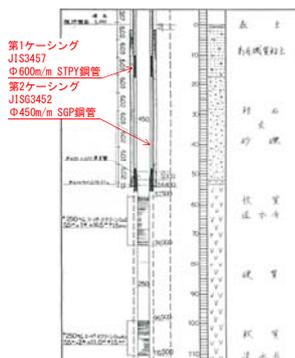
図-8 井戸ケーシング概要図

ここで図-8に示すような井戸ケーシングについても解析対象としたのは、既往の文献⁹⁾によると、過去の地震において、今回の対象地盤と同様に地盤ひずみの影響が大きくなる液状化層と粘土層の境界付近を中心に、表層地盤中の井戸ケーシングの被害事例が報告されていることから、A水源地、B水源地の全ての井戸施設に共通する図-8のような二重ケーシング方式の耐震性能を分析するためである。

熊本市のA水源地の井戸ケーシングについては、施工上の理由により図-8に示すように二重管構造となっており、地表部分において結果的に地盤の変位などの地震作用に対して有効な構造となっている。但し、これまでに井戸ケーシングの耐震設計法について詳しく整理されたものがないこともあり、全国的には一重管のケーシングとすることが多い。

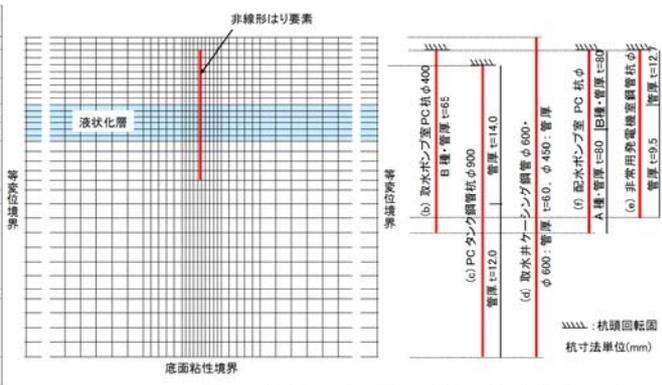
図-9 解析モデル図 (地盤・杭連成系モデル)

検証解析の解析対象や条件などを図-9に示す。これらの解析対象や条件のもと、全ての杭や井戸について、主に地盤の地震応答解析の結果から地盤変位を詳しく評価するために図-9に示すような2次元の地盤—杭連成系FEMモデルを用いた。ただし、井戸ポンプ室建屋については、上部構造物の慣性力の影響も評価するために図-10に示す地盤—杭—上部構造連成系FEMモデルでも解析を行った。

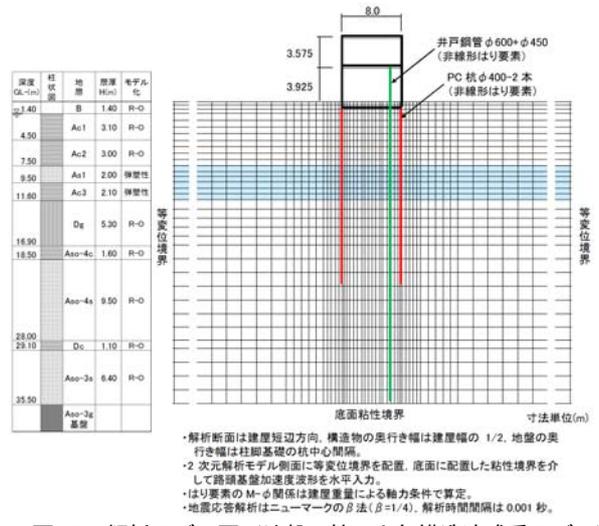
図-10 解析モデル図 (地盤・杭・上部構造連成系モデル)

- 対象とした杭や井戸ケーシングの解析結果として、耐震性能の判定結果は、配水ポンプ室を除いて実際の上部構造物の変位などから推測できる杭や井戸ケーシングの損傷状況と整合した。
- 配水ポンプ室については、構造物の平面規模が大きく、杭本数も非常に多いことから、杭損傷の影響が現れにくく、実際には解析結果と同様に杭に損傷被害が生じていることが考えられる。
- 杭の損傷は全てせん断破壊であり、その破壊箇所は、地盤の地震応答解析結果から推測できた液状化層付近の広い範囲となった。
- 上記のことから、杭はかなり複雑な破壊状態となっており、実際に上部の構造物が傾斜や沈下していることと整合すると考える。
- このような杭のせん断破壊のタイミングは、本震時であり、前震時には、著しいせん断破壊は生じていない。これについても、実際の被害状況と整合する。
- 井戸ポンプ室建屋の杭の解析結果より、地盤一杭一上部構造連成系モデルと上部構造をモデル化しない解析結果は大きく変わらないことから、慣性力の影響よりも地盤の変位による影響がかなり大きく支配的と考える。
