積層ゴム支承におけるゴム層と内部鋼板の接着層の劣化メカニズム

篠原 聖二¹・坂本 直太²・向井 梨沙³

Key Words : *rubber bearing, deterioration mechanism, adhesion layer of rubber layer and steel plate*

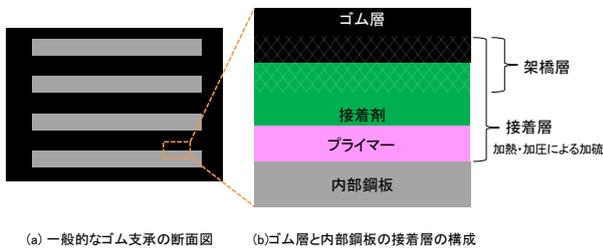
図-1 ゴム層と内部鋼板の接着層の構成

このように、道路橋として供用下にあったゴム支承の地震時の破断事象や、取り出した上での破断試験では、ゴム層と内部鋼板の接着層で破断しているという共通点が認められる。図-1 に示すように積層ゴム支承はゴムと鋼板の複合材料であり、鋼板とゴムは接着されている。製造方法は各メーカーにより異なっているが、一般的にはゴムと鋼板は加硫接着されている。加硫接着とは、鋼板に接着剤を塗布して未加硫ゴムを積層させ、加熱、加圧することにより接着剤とゴムに架橋反応を生じさせて

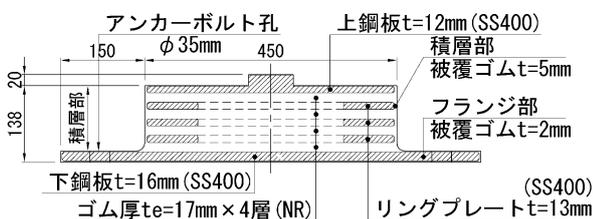
図-2 検討対象支承の構造 (単位: mm)

対象支承は、1986年の建設時に設置されたものであり、上部構造の水平力を分散することを目的としてゴム支承が採用されており、リングプレートタイプとなっている。この支承の特徴は、内部鋼板に開口部を有しており、鉛直荷重によるゴム材料の膨出を抑制するとともに、ゴムの拘束度を高めて鉛直方向の支持力を向上させる役割を担う。検討対象支承の構造を図-2に示す。構造は天然ゴム (NR) 4層の積層構造である。ゴムの平面寸法は400mm×450mm、総厚は107mm、形状係数はS1=5.93、S2=3.55である。上部構造はPCポストテンションT桁であり、死荷重反力は563kN、最大反力は819kNとなっている。なお、当該支承は5径間連結桁の端部に位置している。設計は昭和55年道路橋示方書に基づいており、設計水平震度kh=0.2により地震時設計されるとともに、地震時許容せん断ひずみ150%に対して製品出荷試験を行い満足している。

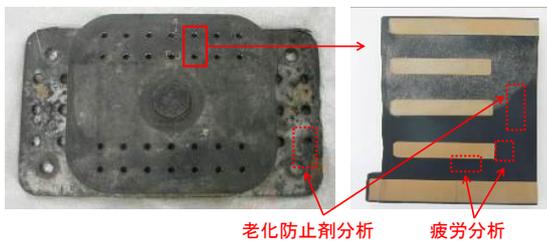
図-7 成分分析試料採取位置

ゴムの老化防止剤を定量するために、**図-7**に示す部分から試料を採取してガスクロマトグラフ等により分析した。分析結果の抜粋を**表-1**に示す。錆が生じていたフランジ部のゴムは、老化防止剤の量が著しく低下しており、長期間の供用により消費および漏出してゴムが劣化していた。このことがフランジ部の鋼材腐食を著しく進行させた要因の一つと考えられる。

ゴムの疲労状況を確認するために**図-7**に示す位置から試料を採取し、示差走査熱量計によるガラス転移温度測定を行った。その結果を**表-1**に示す。ゴムが疲労劣化するとガラス転移温度が低下するはずであるが、劣化支承とリファレンス支承による差はほとんど発生しておらずゴムは疲労により劣化していないことが確認された。このことから、ゴムが疲労してせん断耐力が低下した可能性は低いと考えられる。

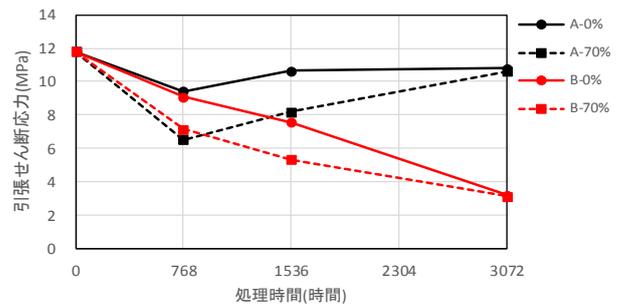
図-14 試験区分 A・B 引張せん断試験結果

常温にて養生した A 試験と促進養生した B 試験の引張せん断試験結果を図-14 に示す。せん断強度は常温ではほとんど低下しないが、促進養生では明確な低下が確認できた。促進養生によりせん断強度は低下する。

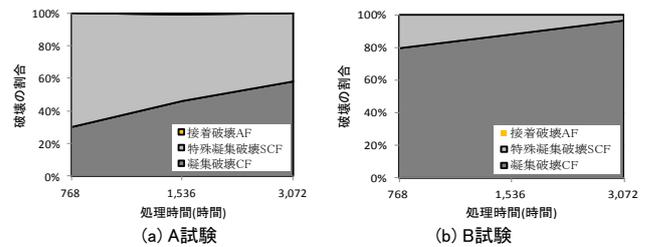
図-15 試験区分 A・B 破壊様式割合

A 試験, B 試験の破壊様式の割合を図-15 に示す。ほぼ全て凝集破壊および特殊凝集破壊である。B 試験の破壊様式は A 試験と異なり養生時間の増加とともに凝集破壊の割合が増加した。これは、接着破壊が全く発生していないことから推察すると、経年劣化によりゴムのせん断強度が低下したものと考えられる。

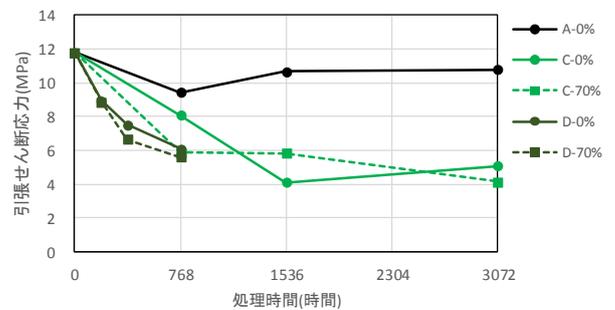
図-16 試験区分 C・D 引張せん断試験結果

返して養生した D 試験の引張せん断試験結果を図-16 に示す。せん断強度は養生時間の増加とともに明確な低下傾向が現れた。塩水によりせん断強度は低下する。乾湿繰返しを行った D 試験では、養生時間が少なかったものの、せん断強度の低下が C 試験に比べ大きくなることを確認した。C 試験, D 試験の破壊様式の割合を図-17 に示す。基本的には凝集破壊および特殊凝集破壊であるが、養生時間の増加とともに接着破壊が増加している。これは A および B 試験と明らかに異なっており、塩水の影響により破壊特性が変化し、接着層の性状変化ならびにせん断強度の低下に現れたものと考えられる。乾湿繰返しを行った D 試験では、養生時間が 1/4 の 768 時間であるが接着破壊が 20% 近く発生している。このことから、乾湿繰返しの影響により破壊特性の変化は助長されると考えられる。

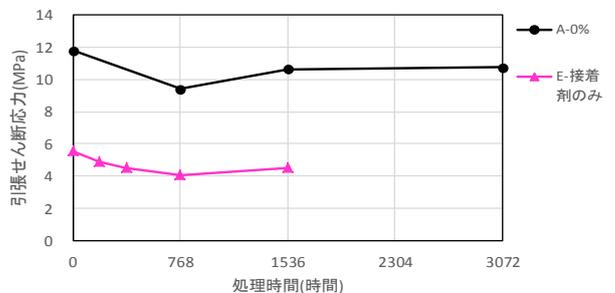
図-18 試験区分 E 引張せん断試験結果

塩水によりせん断強度の低下が確認されたので、その原因が接着剤に起因するものか確認するために、鋼板を接着剤のみで接合させ、塩水噴霧にて養生した。その引張せん断試験結果を図-18 に示す。接着剤のみで接合させたものはゴムを接着させたものに比べせん断強度が小さい。これはゴムと金属の加硫接着特有のもので、ゴムが接着剤を介して強力な結合力により接着されるためである¹⁵⁾。

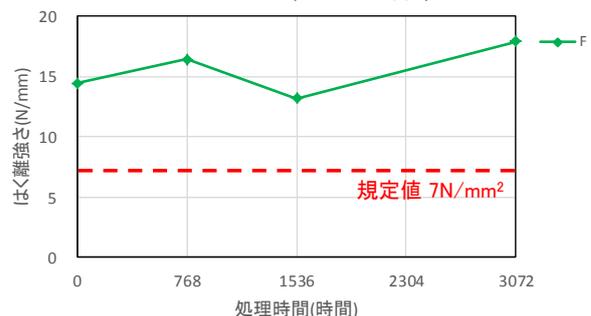
図-22 90°はく離試験(F試験)結果

塩水の影響を評価するために、塩水噴霧で養生した90°はく離試験のF試験を行った。試験結果を図-22に示す。引張せん断試験でのせん断強度は塩水養生により著しく低下するが、90°はく離試験でのはく離強度は、引張せん断試験の結果のように、低下することなく、道路橋支承便覧¹⁶⁾に示された規定値を満足するという結果が得られた。

作用の検出が困難であることが指摘されており、ゴムの接着の強度を評価するためにはせん断試験の方が適しているとしている。今回の試験結果からも同様の結果が得られたことから、接着層の強度を評価するためにはせん断試験にて評価を行う必要があると考えられる。
