2016年熊本地震における益城町の宅地・建物被害分析

ANALYSIS OF RESIDENTIAL LAND AND BUILDING DAMAGE OF MASHIKI TOWN IN 2016 KUMAMOTO EARTHQUAKE

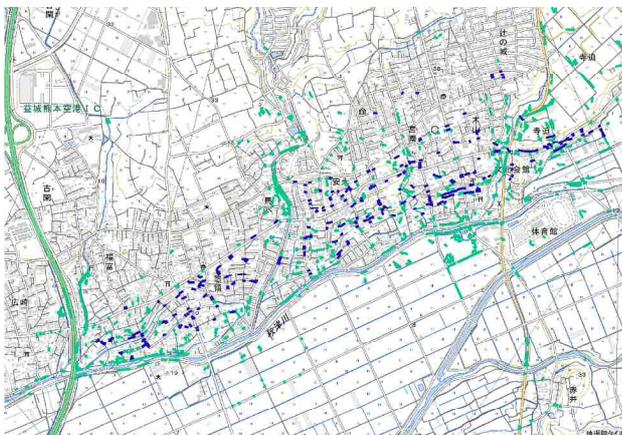
図-9 亀裂⁴⁾の重ね図

亀裂分布図は、図-9 に示すように国土地理院が航空写真から判読した布田川断層帯周辺の地表の亀裂分布図⁴⁾と益城町の調査による資料を重ね、重複しないように新たに作成した。

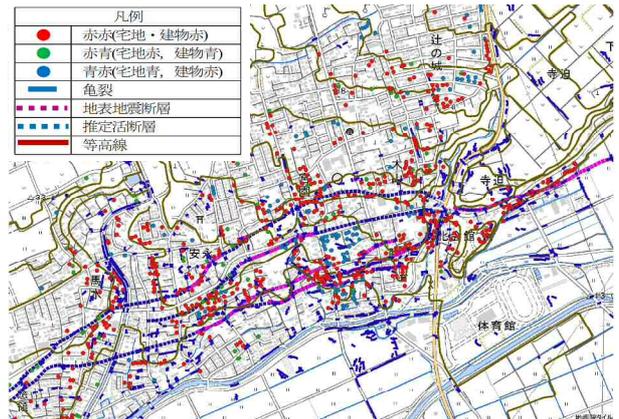
図-19 等高線東側と（活断層＋地表地震断層＋亀裂）と宅地・建物全壊の重ね図

国土地理院では標高 5m 毎の等高線図を作成している。図-17 は西側の等高線と（活断層＋地表地震断層＋亀裂）と宅地・建物全壊の重ね図で、図-18 は東側である。この東側は、西側と比較すると等高線が狭い箇所が多く被害が多い傾向にあることが分かる。宅地・建物被害は、この図から明らかに地形の影響を受けて地表面の勾配が急なところに●と●が非常に多く、平坦な地形に●が多くなっていることが分かる。平坦な地形に●が多いのは地震動による建物被害であると考えられる。図-19 は図-17 及び図-18 の全体図に亀裂、表面地震断層、推定活断層を更に重ねた図で、特に断層付近及び断層に挟まれたエリアに被害が多く、平坦な箇所でも●の建物被害が多いことから地震動が大きくなったと考えられる。

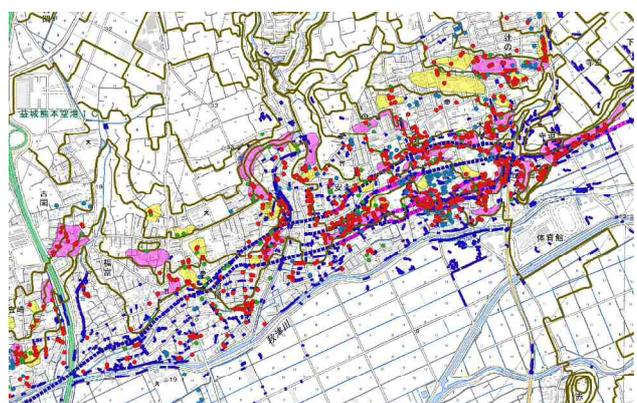
図-21 等高線勾配と（活断層＋地表地震断層＋亀裂）と宅地・建物全壊の重ね図

図-20 は、等高線から平均地表面勾配を 1～5%未満を 1%ごと、5%以上の勾配別に色分けしたものである。宅地・建物被害は、5%以上の勾配の箇所と●と●が一致していることが分かる。図-21 は、等高線から平均地表面勾配を 3～5%未満を黄色、5%以上をピンク色に色分けしたものである。宅地・建物被害は、5%以上の勾配の箇所と●と●が一致していることが分かる。

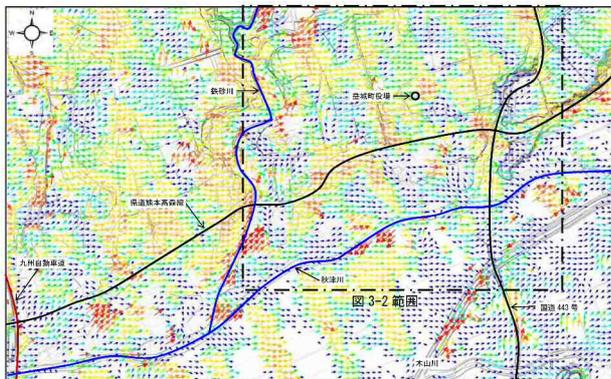
図-25 熊本地震（前震・本震含む）による水平方向の地盤変位（レーザー計測）⁶⁾

国土交通省都市局の報告書には、**図-25** に示すように益城町付近熊本地震（前震・本震含む）による水平方向の地盤変位をレーザーで計測したものが記載されている。**図-26** はこの変位図に宅地・建物全壊を重ねたものである。この図から地盤変位が大きい赤→またはオレンジ色→の箇所が宅地・建物全壊箇所の●と●と一致していることが分かる。一方、青→の地盤変位が小さい箇所に●の建物被害が多いことが分かる。
