# 2016 年熊本地震による被災宅地の被害分析

## THE RESIDENTIAL LAND DAMAGE ANALYSIS BY THE 2016 KUMAMOTO EARTHQUAKE

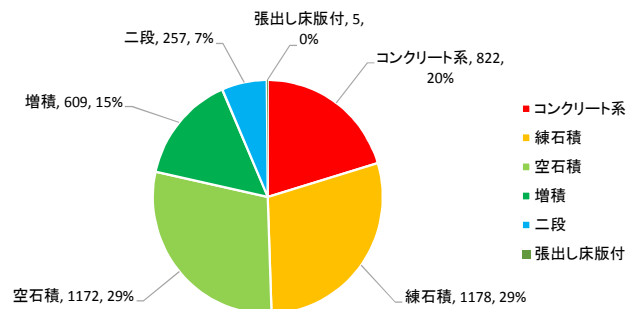
図-8 被災擁壁の種類 (総件数 4,043 件)

被災宅地擁壁の種類は、図-8 示すように空石積造擁壁 29%、練石積造擁壁 29%、コンクリート系擁壁が 20%、増積擁壁 15%、二段擁壁 7%で、空石積造及び練石積造が約 1/3、コンクリートが約 1/5 を占めている。ただし、表-3 では詳細調査 3,823 件となっているが、被害の種類は複数の記載があるため重複した 4,043 件で分析を行っている。図-9 は、各市町村での宅地擁壁の被害件数を円グラフで示し、それぞれの擁壁の種類を区分したものである。この図から被害のほとんどが練石積造擁壁、空石積造擁壁、コンクリート系擁壁となっていることがわかる。特に西原村、大津町、南阿蘇村等の山間部では、空石積造擁壁の被害が多い。図-10 は宅地擁壁被害の種類と被害程度で、コンクリート系擁壁に対して空石積造擁壁のほとんどが危険となっている。

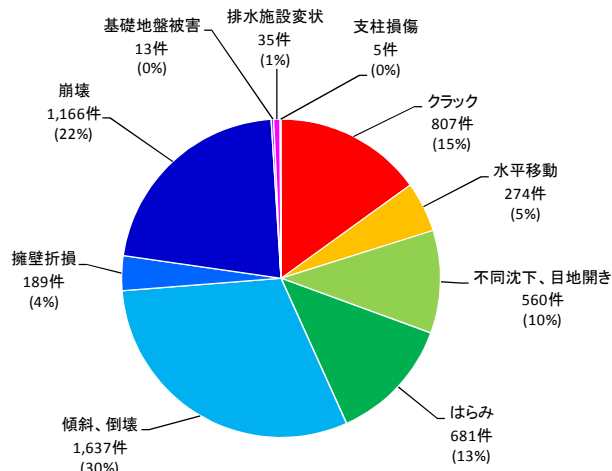
図-11 被災宅地擁壁の分類 (総件数 5,367 件)

図-11 は被災宅地擁壁の分類で被害程度が軽微なクラックから順に大きくなるようにまとめた結果、傾斜・倒壊 30%が多く、崩壊 22%、クラック 15%となっている。ただし、表-3 では詳細調査 3,823 件となっているが、被害の項目は複数の記載があるため重複した 5,367 件で分析を行っている。また、図-12 は被災宅地擁壁の分類と被害程度ではらみ以上の被害になると危険度大の方が多

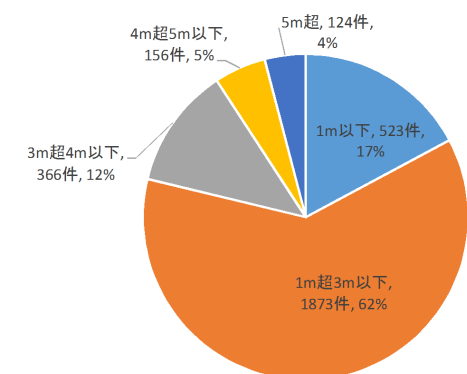
図-13 被災宅地擁壁の高さ (総件数 3,042 件)

被災宅地擁壁の高さは、図-13 に示すように全体的に3m以下の擁壁 79%が被害を受けており、図-14 に示すように高さ 1m を超えると危険度大のものも多くなっている。ただし、表-3 では詳細調査 3,823 件となっているが、調査票に高さの記載がないものがあるため正確性を増すために高さの記載がある 3,042 件で分析を行っている。3m以下の擁壁の被害は、図-15 に示すようにコンクリート系擁壁で 63%、空石積造擁壁で 67%を占めている。図-16 は宅地擁壁の高さと建物や道路への影響範囲の有無を示すが、高さに関わらず擁壁の被害が隣接する建物や道路に影響があることが分かる。

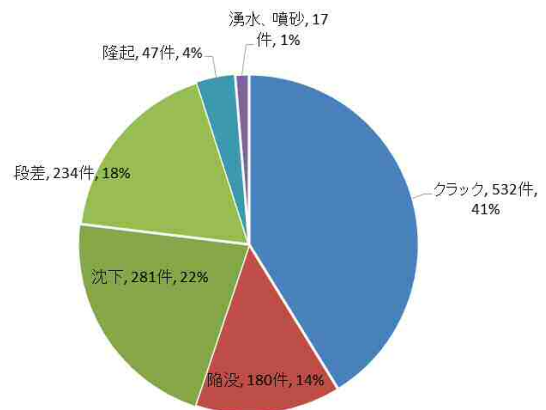
図-17 被災宅地地盤の分類 (総件数 1,291 件)

各市町村の宅地地盤の被害割合は、図-7 に示すように合志町 59%、御船町 53%、菊陽町 42%、甲佐町 36% と多いことが分かった。図-17 は被災宅地地盤の分類で被害程度が軽微なクラックから順に大きくなるように 1291 件を対象として被害件数を円グラフで示したものである。その集計結果は、クラック(幅)による被害が 41%(532 件)と非常に多く、沈下(沈下量・規模)が 22%(281 件)、段差(段差量)が 18%(234 件)、陥没(深さ)が 14%(180 件)となっている。

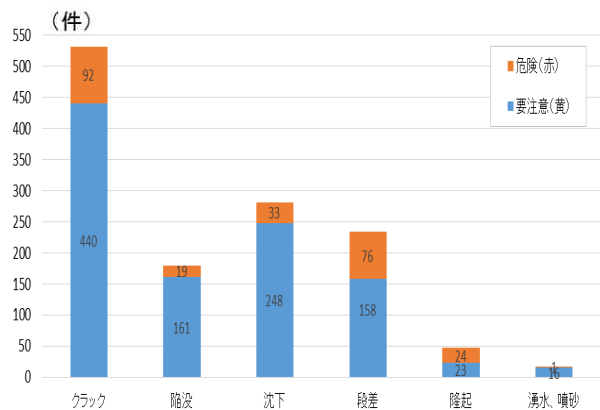
図-18 被災宅地地盤分類と被害程度 (総件数 1,291 件)

図-18 は被災宅地地盤分類と被害程度で 1,291 件を対象として被害件数を棒グラフで示したもので、滑段差・隆起は危険が多くなっている。

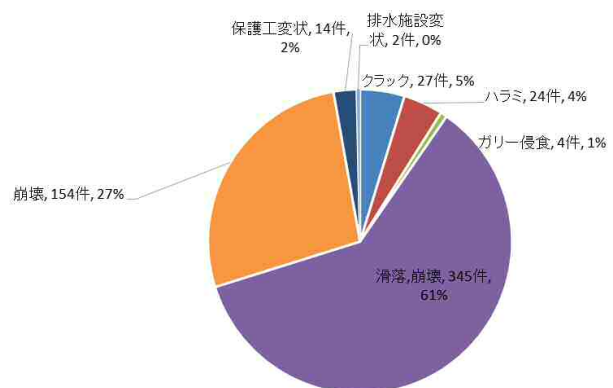
図-19 被災のり面・自然斜面の分類 (総件数 570 件)

図-19 は被災のり面・自然斜面の分類で 570 件を対象として被害件数を円グラフで示したものである。その集計結果は、滑落による被害が 61%(345 件)が非常に多く、崩壊による被害が 27%(154 件)、クラック 5%(27 件)を占め、ハラミが 4%(24 件)、法面保護工の変状(植生工は除く) 2%(14 件)、ガリー浸食 1%(4 件)となっている。

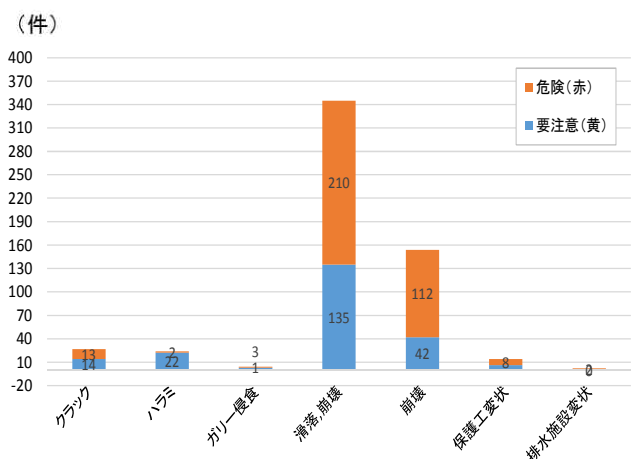
図-20 被災のり面分類と被害程度 (総件数 570 件)

図-20 は被災のり面・自然斜面分類と被害程度で 570 件を対象として被害件数を棒グラフで示したもので、滑落・崩壊は危険が多くなっている。

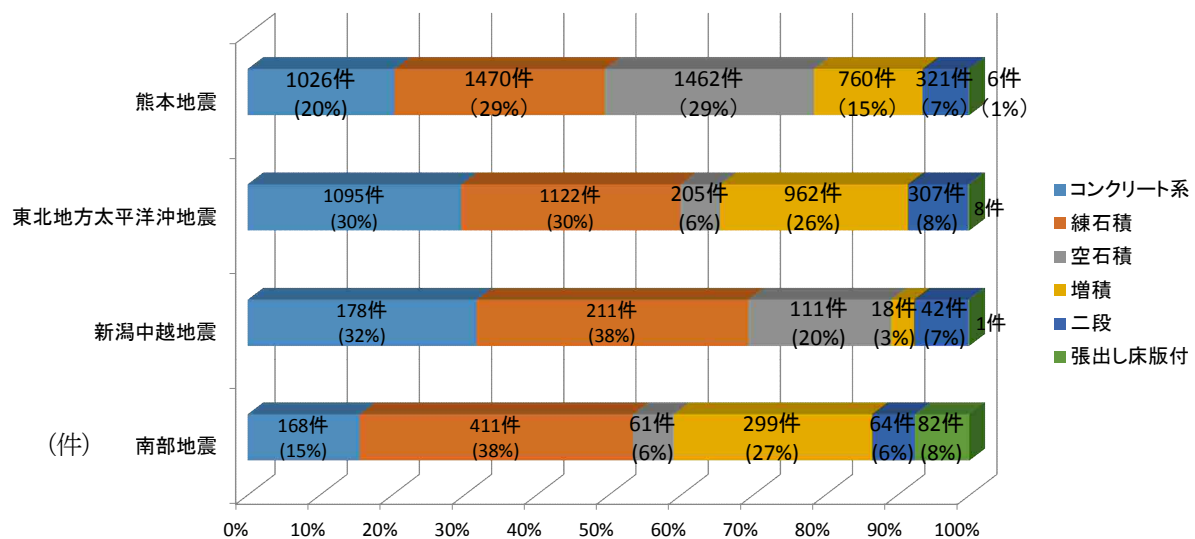
図-21 大地震による被災宅地擁壁種類の比較

熊本地震による被災宅地擁壁の種類は、図-8 の総件数 4,043 件の比率を詳細調査 3,823 件と簡易調査 1,222 件を合わせた 5,045 件に適用した。図-21 は熊本地震の宅地擁壁とこれまでの兵庫県南部地震 1,085 件、新潟県中越地震 561 件、東北地方太平洋沖地震 6,699 件の大地震による被災宅地擁壁種類の比較したものである。熊本地震による被災宅地擁壁は、空石積擁壁が 29% (約 1/3) を占め、非常に弱い構造であることが分かる。表-4 及び図-22 は中地震を含めた比較で、被災宅地擁壁種類で空

石積擁壁が一番多いのは熊本地震しかない。この理由としては、熊本城をはじめとした石文化が根付いていることやこれまで大きな地震を経験してこなかったことが考えられる。

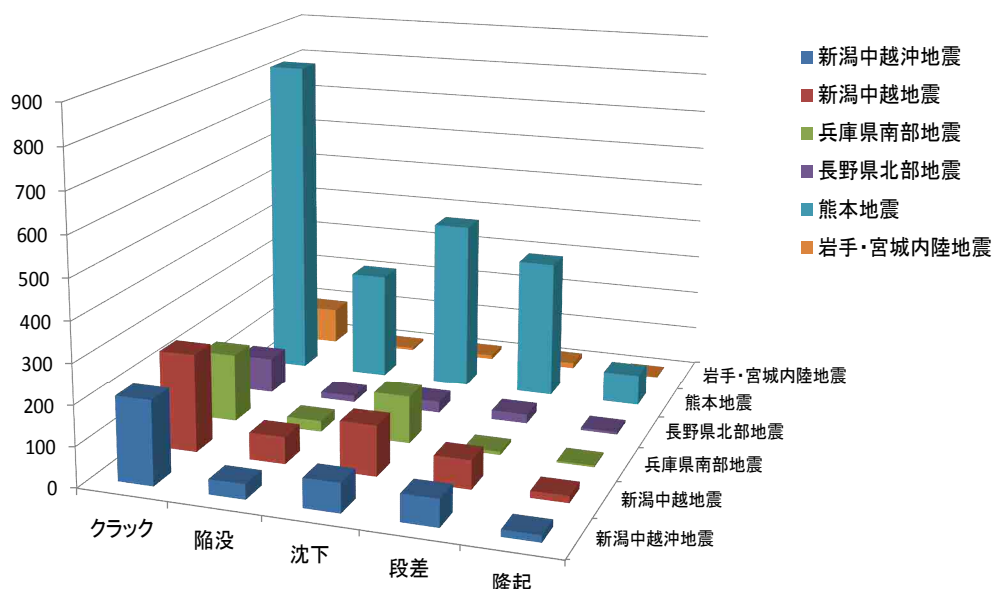
図-24 被害宅地地盤の種類

熊本地震による被災宅地擁壁の分類は、詳細調査 816 件の時に被害が重複して図-11 の総件数 1291 件となったことから、 $(1274/816) \times 1249$  件の補正を行った。表-6 及び図-24 は大地震の兵庫県南部地震、新潟県中越地震、中地震の新潟中越沖地震、岩手・宮城内陸地震、長野県北部地震を含めた比較である。東日本大震災のデータはないので入っていない。熊本地震では、陥没 14%、沈下 22%、段差 18%、隆起 4%とこれまでの地震と比較すると割合・量ともに被害が非常に大きいことが分かる。

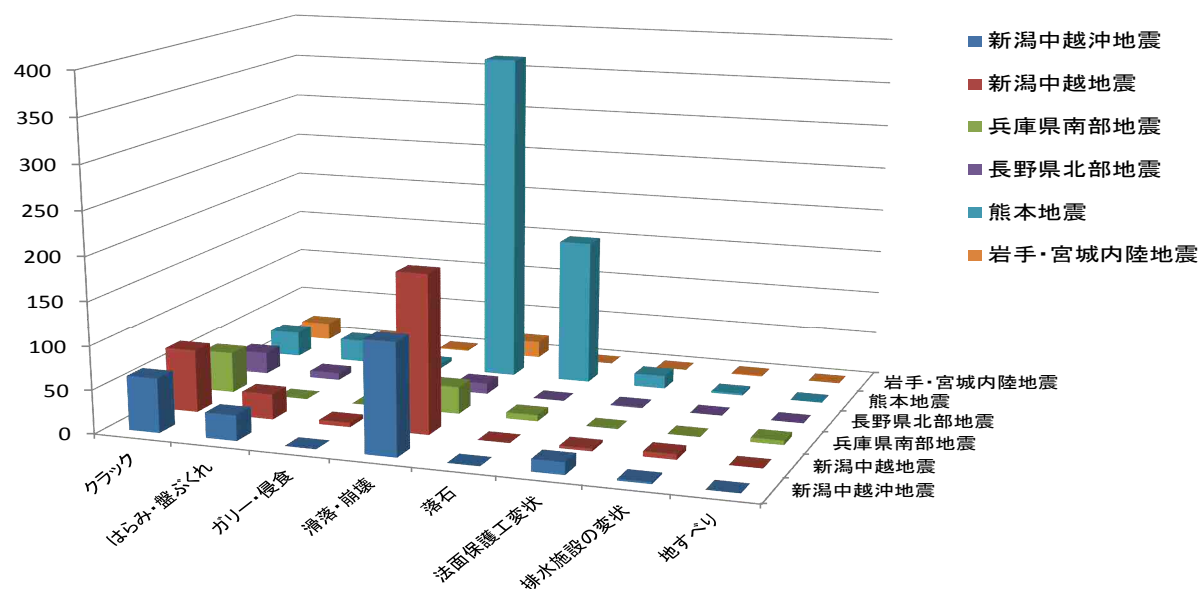
図-25 被害宅地法面の種類

熊本地震による被災宅地擁壁の分類は、詳細調査 362 件の時に被害が重複して図-19 の総件数 570 件となったことから、 $(570/362) \times 395$  件の補正を行った。表-7 及び図-25 は大地震の兵庫県南部地震、新潟県中越地震、中地震の新潟中越沖地震、岩手・宮城内陸地震、長野県北部地震を含めた比較である。東日本大震災のデータはないので入っていない。熊本地震では、滑落・崩壊 61%、落石 27%とこれまでの地震と比較すると割合・量ともに被害が非常に大きいことが分かる。
