# 非線形動的応答解析に基づく大切畑大橋の 2016 年熊本地震における被害メカニズムの推定

# ESTIMATION OF FAILURE MECHANISM OF THE OOKIRIHATA BRIDGE CAUSED BY THE 2016 KUMAMOTO EARTHQUAKE BASED ON NONLINEAR NUMERICAL DYNAMIC ANALYSIS

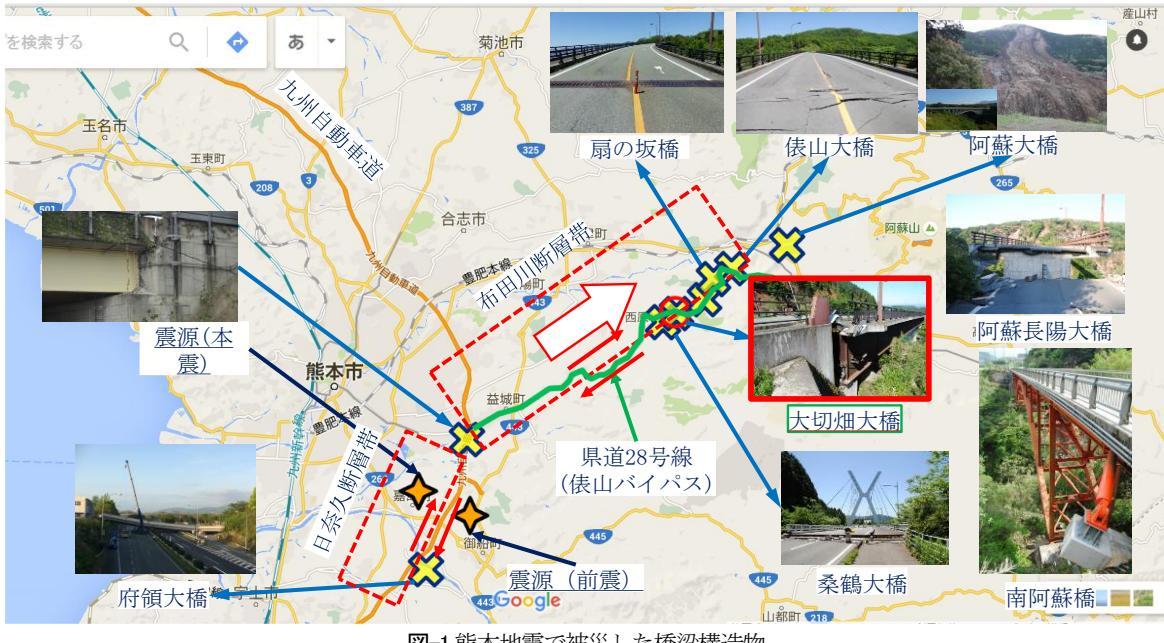
図-1 熊本地震で被災した橋梁構造物

2016年4月14日以降に熊本県を中心に発生した一連の 地震によって、周辺地域では一般家屋だけでなく多くの 交通インフラ施設に被害が発生した.図-1に示す通り、 橋梁については、九州自動車道および県道28号線沿いに 架橋された橋梁構造物に被害が生じている.布田川断層 と並走する県道28号線(俵山バイパス)上に架かる複数 の橋梁構造物でも大きな被害が発生し、その一つである 大切畑大橋では、落橋は免れたものの、上部構造が1m 程度橋軸直角方向に変位した他、落橋防止ケーブルおよ びゴム沓の破断、RC下部構造にひび割れが発生する等 の被害が生じている.

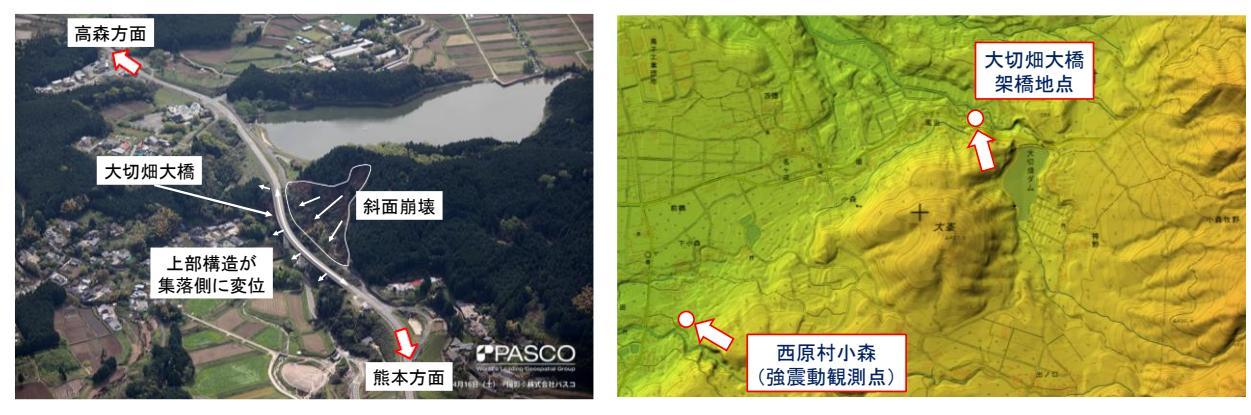
(a)大切畑大橋と背後の斜面崩壊(PASCO)

(b) 大切畑大橋周辺のコンターマップ

び周辺地区のコンターマップを示すが、本橋は背後の斜 面から平野部へと下る傾斜地と平野部の丁度境界部に架 橋されている.なお、同図(b)には、後述する気象庁・ 熊本県の強震動観測所(西原村小森)の位置も示すが, この観測所は、傾斜地の先の平野部(耕作地)に強震記録 装置が設置されている.

図-3の(b)に示した通り、大切畑大橋は周辺の丘陵に囲 まれた狭隘な空間に立地している. このため、大切畑大 橋に実際に作用した地震動における地盤増幅特性とは大 いに異なると考えられる.しかし、序章で述べた通り、 本研究は前震・本震の2つの波が構造物の損傷に与えた 影響を検討することが主目的である. このために、本解 析では前進と本震が入手可能であり、最も架橋地点に近 く、地盤条件も比較的一致していると考えられるこの記 録を用いて,以後地震応答解析を行っていく.
