# 花蓮地震で被災した橋梁調査

2018年4月12～15日に台湾花蓮地震の構造物調査を実施した。その結果花蓮断層近傍の七星潭橋では地震動により15cmを超える橋軸直角方向変位が観測され、桁が横方向変位制限構造に衝突し、橋脚に押抜きせん断損傷が発生した。照査の結果押抜きせん断抵抗が極めて小さいことが明らかとなった。

また2014年よりモニタリング調査を実施しているASR橋梁の内、中正橋は断層周辺に位置している。ASR劣化した橋台に地震力が作用し、幅3mmを超えるひび割れが発生しており、特に劣化部材において著しいひび割れが再発生していることが明らかとなった。

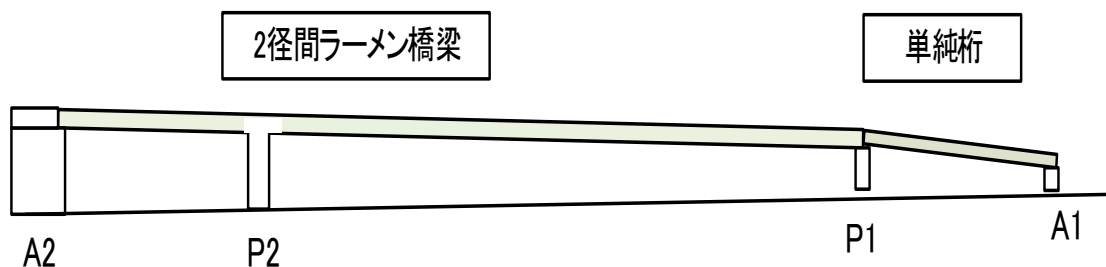
図－6 橋梁側面図

七星潭大橋は図－6の橋梁側面図，図－7の橋梁平面図に示すように，2径間の箱桁(P1～A2)と単純桁(A1～P1)から成る<sup>7)</sup>．2径間箱桁は不等径間のうえにA2～P2間は小さな曲線半径となっている．

これは台湾側の研究者の説明によるとP1からP2間に断層が想定されることから，断層をさけるために不等径間となったようである．固定脚P2には損傷は認められず，端部桁P1橋脚においては，桁が橋軸直角方向に移動し，変位制限構造（あるいは支承隠し）に衝突し橋脚部に押抜きせん断損傷が発生している．

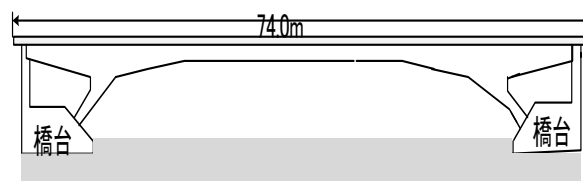
図-15 中正橋側面図

図－17には地震により発生した橋台のひび割れ状況を示す。ASRによる剛性の低下の影響からか地震により多数の新たなひび割れが確認され、一部のひび割れは長さも3mと長く、最大ひび割れ幅も3mmを超えるものが認められた。なお新たなひび割れ発生位置は従前のひび割れ位置に極めて近い。前述のように橋台は従来よりASRによる劣化が認められたことから、地震力により劣化した部材に再びひび割れが発生したと考えられる。

これらの結果を受けて、中正橋では橋台を中心に2016年に補修工事が実施された。補修工事はひび割れ注入およびポリマー系樹脂による表面コーティングが実施された。
