2016年熊本地震による近見地区から川尻地区にかけての液状化被害分析

橋本 隆雄¹

2016年熊本地震では、2016年4月14日の前震と16日の本震によって、熊本市内で地盤の液状化による建物・宅地・道路・ライフラインの被害が発生した。熊本市では、約2,900宅地において液状化による建物の沈下・傾斜等の甚大な被害を生じた。特に近見地区では、前震及び本震で液状化の帯と言われる線状の建物に著しく沈下・傾斜していた。

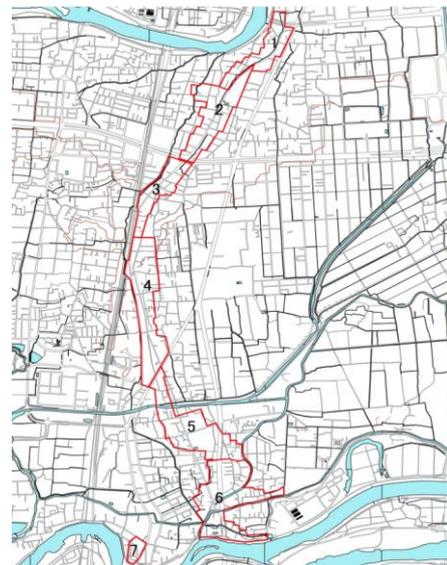
図-8 対象地区の区分け

熊本市では、図-8のように近見地区全体の近見①160戸、近見②230戸、近見③135戸、近見④332戸、近見⑤205戸、近見⑥242戸、近見⑦36戸の合計1,340戸の調査を行った。そこで、国土地理院の地図に各被害状況及び建物構造・基礎構造を地区ごとにGISを用いてプロットし、この調査の分析を行った。

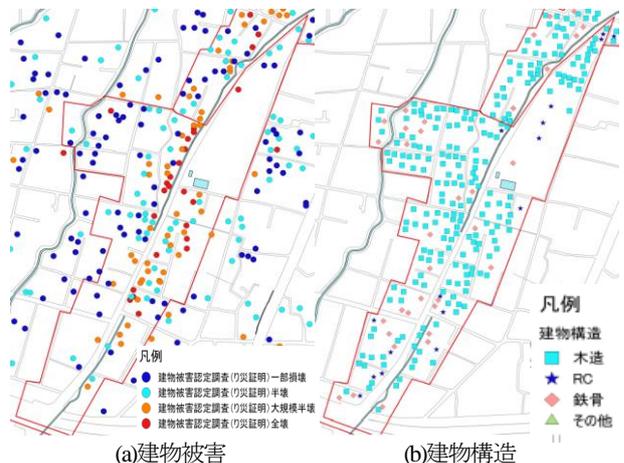
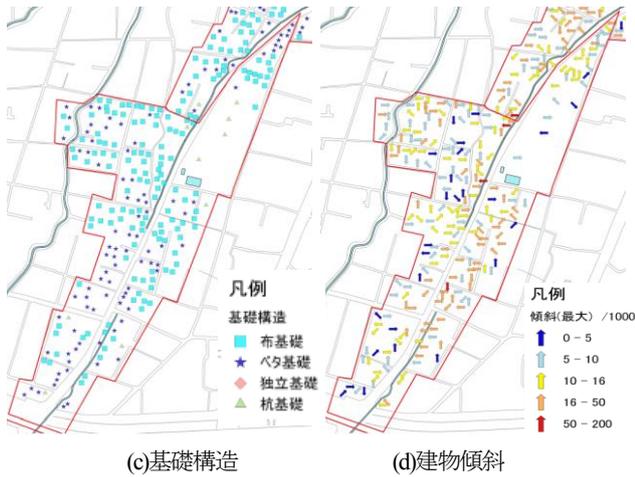
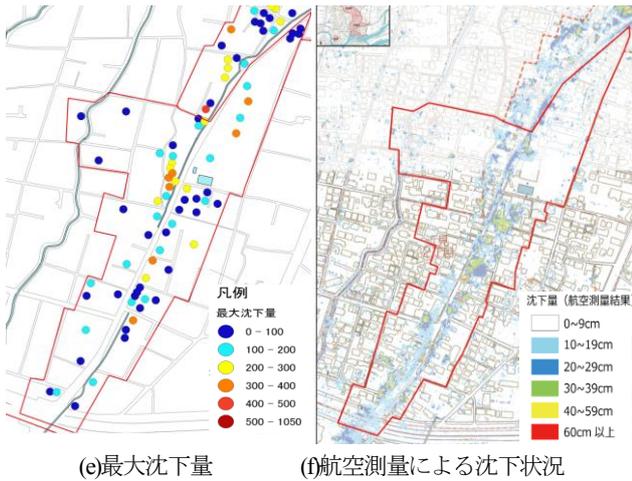
図-10 近見2地区の被害状況

表-1は、近見地区の各地区毎の罹災証明による建物被害の判定結果を表したものである。全体の建物被害は、図-9(a)～図-15(a)に示すように全壊●80件(6.0%)、大規模半壊●147件(11.0%)、半壊●216件(16.1%)、一部損壊●197件(14.7%)、無被害700件(52.2%)である。建物被害は、国道に沿って被害が帯上に生じている。建物被害の程度は、国道の中央部分の被害が顕著で、幅が広がるにつれて被害が小さくなっている。特に、1～3地区の被害は、4～7地区に比較して被害が大きくなっている。

表-2は、近見地区の各地区毎の建物構造別に分類したものである。全体の建物構造(半壊～全壊率)は、図-9(b)～図-15(b)に示すように木造■1072件(80.0%)、鉄骨◆183件(13.7%)、RC★84件(6.3%)、その他▲1件(0.1%)である。液状化被害を受けた近見地区の建物構造は特に、地区による違いはない。

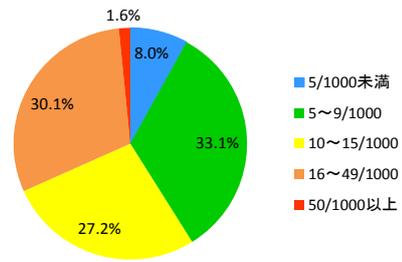
図-16 近見地区毎の傾斜量の比較

図-16 は、近見地区全体の傾斜量の割合である。図-17 は、近見地区毎の傾斜量の比較である。しかし、学校やマンション等は、戸建て住宅に比較して杭構造であるので傾斜が少なくなっている。そこで、この2つを分けて分析を行った。

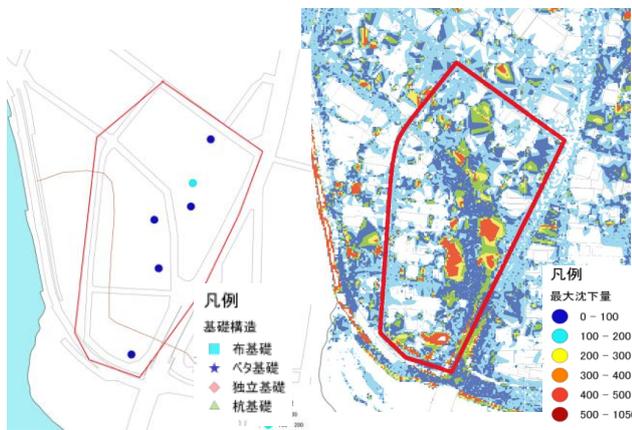
図-15(2) 近見⑦地区の被害状況

(e)最大沈下量 (f)航空測量による沈下状況

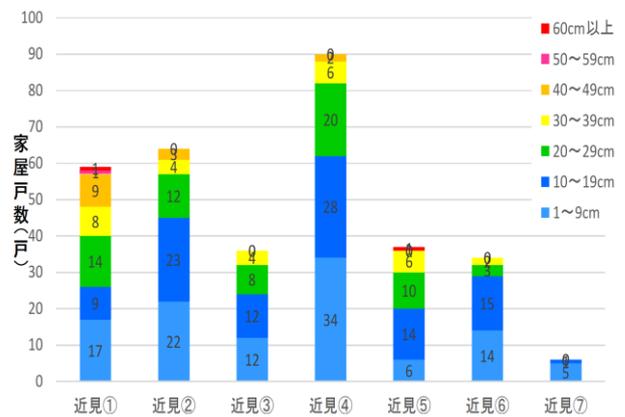
図-23 近見地区毎の沈下量の比較

図-23は、近見地区毎の沈下量の比較である。**図-24**は近見地区における沈下量の比較である。近見⑦は、10~19cmが15%、1~9cmが85%と最も小さい。近見⑥は、30~39cmが約5%、20~29cmが約10%、10~19cmが45%、1~9cmが約45%を占め、小さな値となっている。近見①は40~49cmと30~39cmが約5%、20~29cmが約25%、10~19cmが約15%、1~9cmが約20~25%を占めている。その他は、40~49cmが約0~5%、30~39cmが約5~15%、20~29cmが20~30%、10~19cmが約30~40%、1~9cmが約30~40%を占めている。

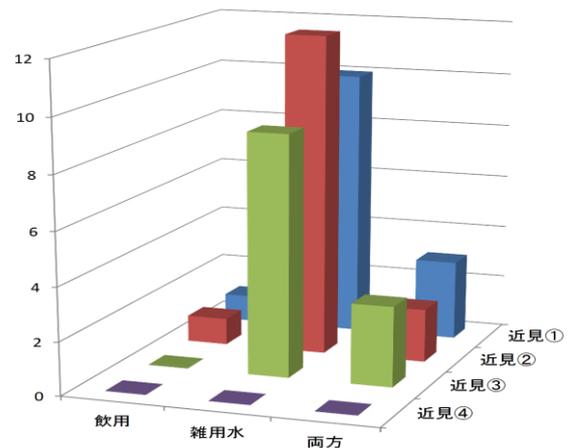
図-37 住宅の取水状況

図-37 は近見地区全体の住宅の取水状況である。井戸を使用している住宅は 269 件中 34 件であった。近見①では 83 件中 14 件有、近見②では 122 件中 15 件有、近見③では 40 件中 12 件あった。近見④では井戸は確認できなかった。利水状況は、雑用水が多くを占めている。

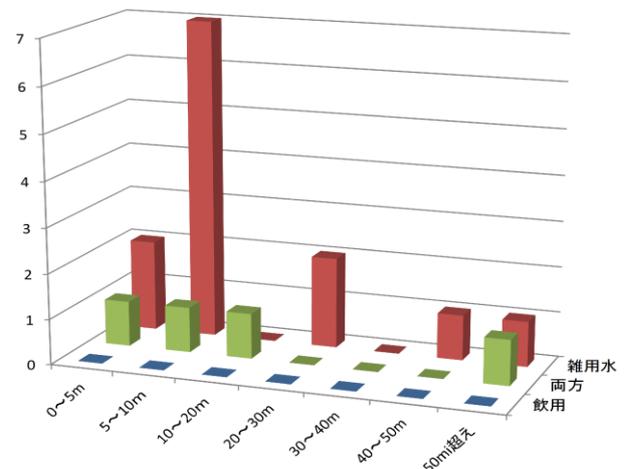
図-38 井戸の深さ

図-38 は近見地区井戸の深さで、近見①が 15 件、近見②が 5 件、近見③が 5 件、近見④が 0 件の合計 25 件であった。井戸の深さは、10m以下の浅井戸が 11 件、深さ 10m以上の深井戸が 6 件であった。

以上から、井戸の利水は 10m以下の浅井戸から雑用水として利用しているものが多い。
