大阪府北部の地震で破損した 初期ダクタイル鋳鉄管の材料特性

鍬田 泰子¹·山村 優²

MATERIAL PROPERTIES OF EARLY DUCTILE IRON PIPES DAMAGED BY THE EARTHQUAKE IN NORTHERN OSAKA PREFECTURE

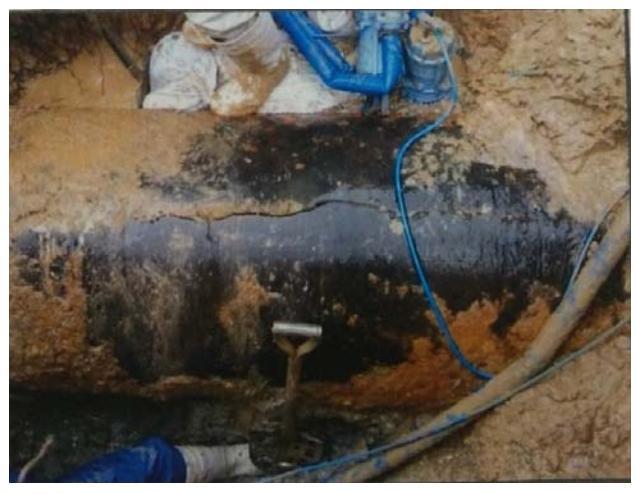
図-1 高槻市内の上水道送水管 DIP φ 900 の被害(企業団提供 資料)

に管路の破損状況が確認された.管路の流水方向に対し て時計の2,3時方向に幅0.3m,管軸方向に1.5m程度の 破損が生じた.破損の場所は6mの直管部の継手寄りの 胴体部分であった.埋設深さは管頂部まで約1.6mであ る.埋設年は1963年である.ダクタイル鋳鉄管内部に はモルタルライニングがされていた.第4次拡張期に建 設された当該送水管(4拡北部幹線)付近には,企業団 の5拡北部幹線φ1600や工業用水道の配水管φ900,高 槻市の配水幹線φ500など多くの管路が同じ道路下に並 走して埋設されているが,漏水による隣接管への被害は 報告されていない.管路復旧は夜間も行われ,地震の翌 日午前9時45分には復旧作業が完了し道路開放した.

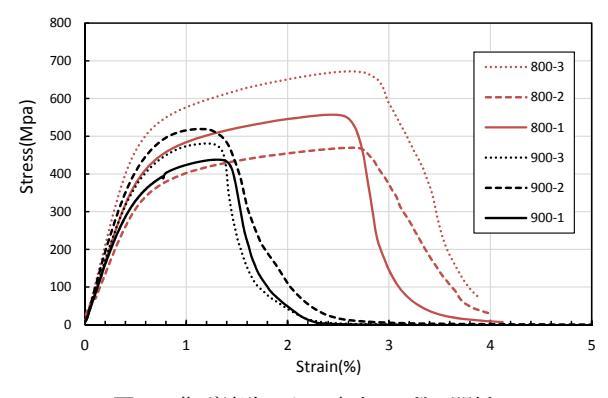
図-4 曲げ試験による応力-ひずみ関係

いずれの試験でも、試験片が目視によってたわむよう な形状が確認できる前に、降伏とほぼ同時に載荷点直下 の試験片底面に亀裂が入り始め、亀裂が上面に達して曲 げ破壊に至るプロセスをとった(図-3 参照).図-4 は 長方形断面と仮定してはりの載荷荷重とたわみから応力 ひずみ関係を算出したものである。曲げ弾性率は、表-2 に示すように現在のダクタイル鋳鉄管の弾性率 160 Gpa よ りも下回っていた。また、 \$\phi 800 の方が弾性率のばらつ きが大きかった。降伏ひずみは\$\phi 800 と\$\phi 900 の試験片 でばらつきはなく、05%程度であった。一方、破断時の ひずみは\$\phi 800 では 3%を下回る程度で、\$\phi 900 では 1.4% 程度でほぼ試験片にばらつきは少なく、弾性率のばらつ きが曲げ強度の違いになったといえる。

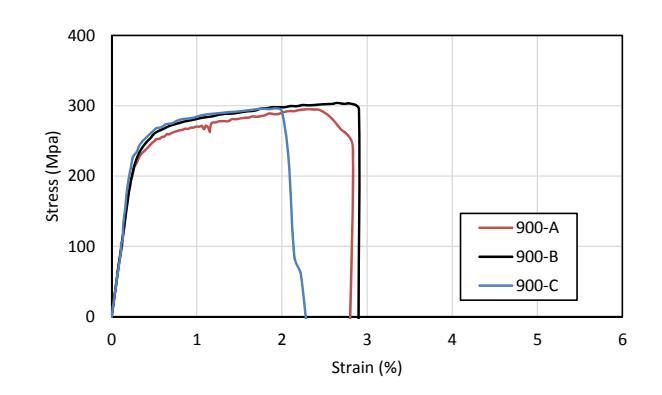
図-5 掘上管 φ 900 の φ 3.0mm 円棒試験片による応力-ひずみ関係

図-5、図-6は、 φ900の試験片の応力ひずみ関係を示 している. 掘上管についてはチャック部でのすべりがあ るため、上述した曲げ試験で得られたφ900の弾性率 87.5CPaを理論弾性率として弾性域のひずみを補正して いる. 掘上管φ900の試験片は、0.3%ひずみで降伏し、 その後に応力が単調増加してひずみ2~6%で破断する. 図-6、図-7 は試験後の試験片を示している. 延性破壊に みられる降伏後のネッキングとよばれるくびれは見られ ない. 引張強さは 300~360MPa 程度となった. 表-1 で 示した 1961年の規格値 372MPaに近い試験片もあったが、 全試験片とも引張強さの規格値を満たしていない.

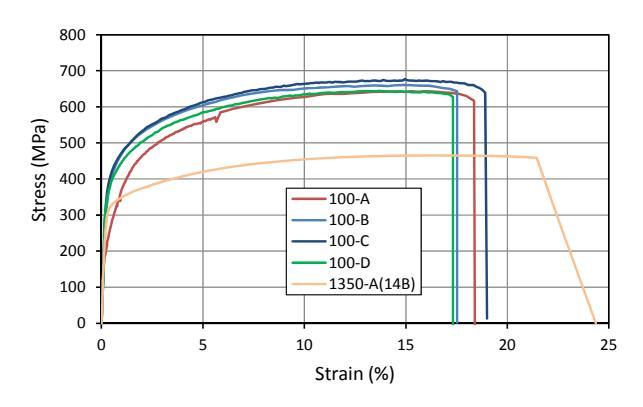
図-9 新管 φ 100 と φ 1350 の円棒試験片による応力-ひずみ関係

新管のφ100 とφ1350 からは、円棒試験片(JIS 14 号 A) 5 片で同様に引張試験を行った. チャック部でのす べりがあるため、弾性域では理論弾性率を 160GPa とし て補正を施した. 図-9 にそれらの応力ひずみ関係を示 す. 堀上管と比べて新管では最大応力に達してから破断 し、ひずみも 17%以上と伸びることが確認できる. 引張 強さは現在の規格値 420MPa 以上となった. ただし、図-10 に示すように破断面形状はくびれが存在していない.

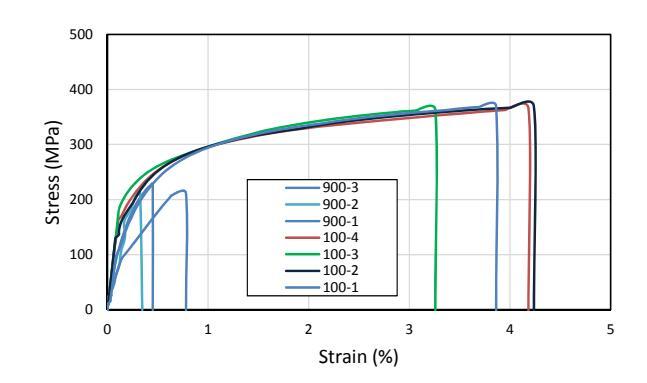
図-11 掘上管 φ900 と新管 φ100 の円弧状試験片による応力-ひ ずみ関係

円弧状試験片 (JIS 14 号 B) は、管軸方向に短冊状に 切断して中央部の厚みを管厚そのままで採取したもので ある. ダンベル中央部の幅は 25mm にした. φ900, φ 1350 の試験片はいずれも大口径管なのでほぼ水平とな る. 一方、新管φ100 は、円弧が明瞭である. 円弧状試 験片では評点マーキングを行い、ビデオ撮影による画像 解析から評点間のひずみを算出した. 図-11, 図-12 はこ れらの応力ひずみ関係を示している. 掘上管、新管とも に、弾性域から降伏した後、応力はほぼ一定値で伸び、 その後破断に至る. 図-13 はφ900 の破断面を示してい るが、他の試験片でも、破断面にくびれは確認できなか った. また、φ900 の場合はダンベル中央部で破断せず、 応力集中しやすいアールの部分で破断した. 降伏後に応 力が一定になっている範囲は試験片が均一に降伏してお り、破断面以外にも複数の亀裂が確認された.

(3)の円棒試験片の結果と比較すると、表面の凹凸を 含む円弧状試験片の方が、降伏後すぐに破断する傾向が 掘上管、新管ともに確認できる.円弧状試験片の方が表

面凹凸による応力集中を受けやすく、伸びが小さくなる ためと考えられる.実際には鋳造過程に生じる表面凹凸 の他、管路外面には腐食等による表面凹凸もあるため、 実設計においては円弧状試験片の引張性能から設計する 方が安全側になると考えられる.
