# 2019年山形県沖の地震（Mj6.7）における 震源近傍域の被害調査

## DAMAGE INVESTIGATION OF 2019 OFF THE YAMAGATA PREFECTURE EARTHQUAKE

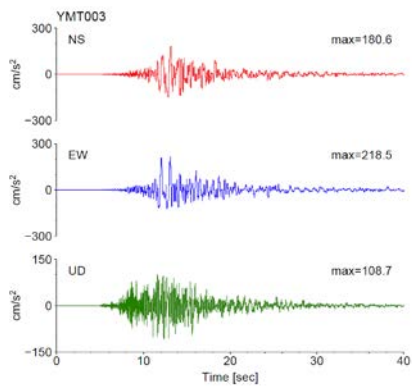
図-4 YMT003で観測された加速度波形および加速度応答スペクトル (h=0.05)

った。震源距離がYMT004よりも長い、NIG006、YMT003では最大加速度が1/3程度であった。しかし、この2観測点の地震動は長周期成分が増え、0.3-1.5秒の周期帯では、加速度応答スペクトルは、YMT004を上回っていた。K-NETの地盤調査結果<sup>3)</sup>によると、YMT004の地盤が極めて硬質であるのに対して、YMT003の地盤が比較的軟弱であったため、その影響が表れたと考えられる。

温海川沿いに位置する温海温泉周辺で調査した。600cm/s<sup>2</sup>以上のPGAを観測したYMT004（図-4）は、調査地域から1.6km西にある。いくつかの瓦屋根の損傷（写真-12）が確認されたが、観測記録から想定されるよりも湯温海地区の被害は少なかった。

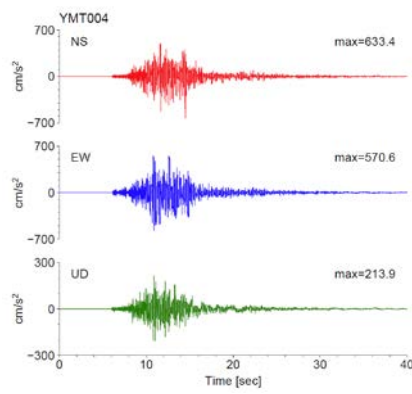
図-5 YMT004で観測された加速度波形および加速度応答スペクトル (h=0.05)

震源からの距離が近く、計測震度の大きかったK-NET 温海（以下YMT003）、K-NET鶴岡（以下YMT004）、K-NET 寒川（以下NIG006）の位置を図-3に示す。震源から最も距離が近い観測点は、YMT004であり、震源からの距離は約10kmであった。図-4、図-5、図-6に、各観測点で計測された加速度波形と応答スペクトル（減衰定数5%）を示す。震源近くのYMT004では、500cm/s<sup>2</sup>を超える水平方向加速度が計測されており、主要動部分の継続時間は約8秒であ

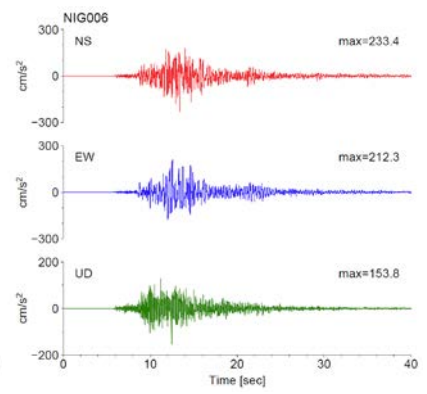
図-6 NIG006で観測された加速度波形および加速度応答スペクトル (h=0.05)

の最大加速度（以降，PGA）は， $200\text{cm/s}^2$ を超えており，計測震度は5弱であった．加速度応答スペクトルは，約0.1-0.5秒の範囲で， $800\text{cm/s}^2$ に達していた．震度計周辺には，住家被害はみられず，液状化や地割れ等の被害も確認されなかったが，震度計から少し離れたところに，屋根の瓦がずれている家屋があった（写真-2）．調査した限りでは，NIG006周辺には地震による大きな被害は確認されなかった．

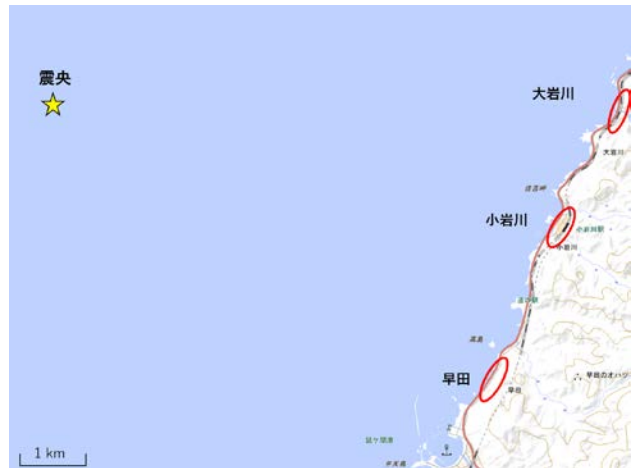
図-7 航空写真により被害率を検討した3地域の位置関係  
(国土地理院の電子地形図・電子国土webを修正)

地域	早田	小岩川	大岩川
対象家屋（棟）	193	203	101
損傷家屋（棟）	5	58	1
損傷割合（%）	2.59	28.57	0.99

今回の地震では、震度6強をはじめ大きな震度が観測されたが被害は軽微であった。しかし、軽微な被害も詳細に検討すると地域によって差が出ていた。ここでは、鶴岡市小岩川周辺の被害について検討する。小岩川の周辺のエリアを図-7に示す。対象とする地域は南から早田、小岩川、大岩川である。3地点は隣接している。この3地域を対象に、国土地理院によって6月20日、同月26日に撮影された空中写真<sup>8)</sup>を使用して、家屋の被害率を計算した。基本的な評価方法は、前章の村上市府屋と同様であるが、空中写真の解像度が村上市府屋よりも低く屋根の損傷を目視で判読することができなかつたため、ブルーシートのみで家屋の損傷を判断した。表-1に判定結果を示す。小岩川では、対象家屋の約3割を占める58棟が被害を受けた。現地調査を行った時点で瓦屋根の修理を行っている家屋もあったため、実際の被害数は判定結果よりも多かつたと考えられる。

一方、早田と大岩川の被害率は、それぞれ2.59%と0.99%と、小岩川と比較し、明らかに低いものであった。図-7からわかるように早田、小岩川、大岩川の震源からの距離はほぼ同じであるため、基盤への地震動の入力はほぼ同じであると考えられる。しかし、小岩川は周囲の地域に比べ、大きな被害を受けていることから、小岩川の地盤特性が他と異なることが推定された。更に、小岩川の空中写真を詳細に検討すると、被害を受けた家屋のほとんどが地域の中心に位置していた。このことから、小岩川の地域内でも、場所によって地盤特性が異なる可能性がある。

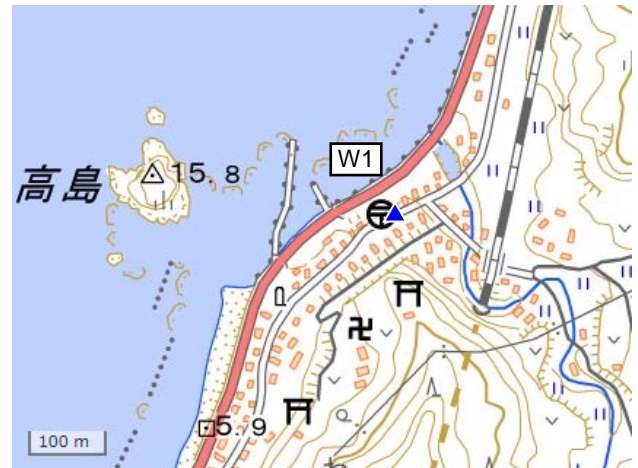
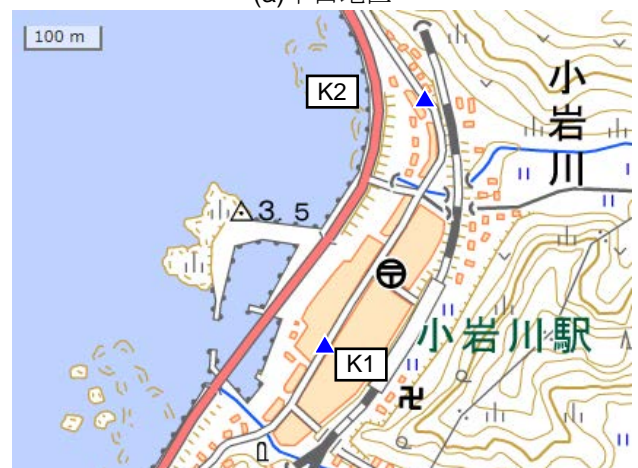
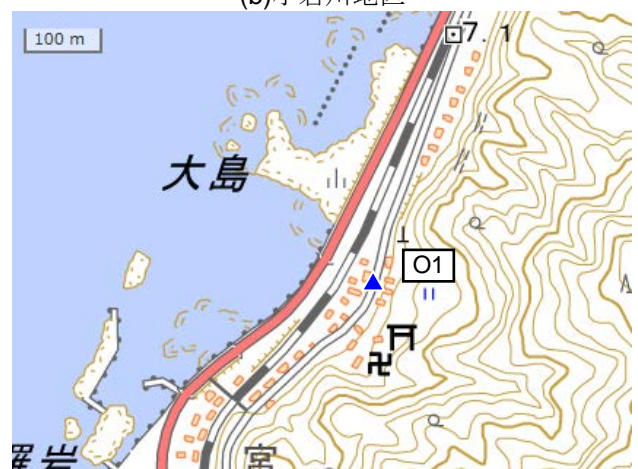
図-8 早田地区、小岩川地区、大岩川地区での微動測定地点（国土地理院の電子地形図・電子国土webを修正）

屋根瓦の損傷率が最も高かった小岩川 (K1) では5~7Hzの振動数領域において卓越が見られる。一方、損傷率が低かった早田 (W1) と大岩川 (O1) では小岩川よりも高い振動数領域において卓越が見られる。木造家屋の固有周期が0.1秒~0.5秒<sup>10)</sup>程度とすると小岩川の地盤の卓越周期は木造家屋の固有周期と一致することとなり、3地点の中で最も損傷率が高かった事実と整合する。

小岩川地域では中央部分から南北方向に離れるに従い損傷率が低下する様子が見られた。そこで損傷率が低かったK2でのH/VスペクトルをK1でのH/Vスペクトルと比較する。図-10に同じ小岩川地区で計測されたK1とK2におけるH/Vスペクトル比を示す。図からわかるようにK1とK2でのH/Vスペクトルには差異が見られ、K2のH/Vスペクトルの卓越振動数は10Hz以上である。そのため、K1周辺に比べK2周辺では損傷率が低下したと考えられる。

このように地盤特性 (卓越振動数) と屋根瓦の損傷率には関係がみられることから、屋根瓦の被害には地盤特性が影響していたと推測される。
