熊本地震で被災した斜張橋の復旧対策と 復旧後の状態変化の把握方法の提案

橋長 160m の 2 径間連続鋼斜張橋である桑鶴大橋は、平成 28 年 4 月の熊本地震によって、死荷重が作用する状況において上向きの反力が生じている支承の破壊に伴い桁端部が浮き上がり、桁全体が曲線外側へ移動するとともに、斜ケーブルのよれ、主塔の傾きが発生する等、過去に事例の少ない特殊な損傷が発生した。本稿では、本橋の構造特性と被災後の損傷状態を踏まえ、同様な損傷が生じにくくなるようにするための復旧対策を述べるとともに、その信頼性を高めるためのモニタリングの活用方法を示す。

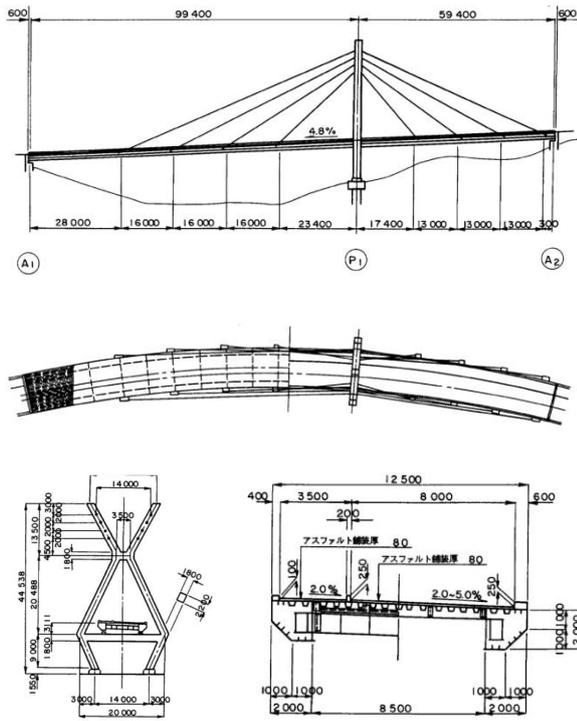
図-1 橋梁一般図

桑鶴大橋の橋梁諸元を表-1 に、橋梁一般図を図-1 に示す。本橋は、径間長が主塔より A1 側と A2 側で 40m 異なる構造で、A2 側支点部には死荷重が作用する状況において上向きの反力が生じる特殊な構造となっている¹⁾。さらに、A1 側から A2 側に向けて上り勾配を有する曲線橋であり、斜ケーブルが同一面内上の配置とならないため、地震時には主塔には三次元的に複雑な力が生じることが考えられる。

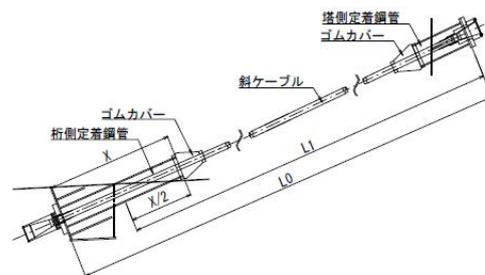
図-6 ケーブル長 l_1 のとり方

なお、 l_1 は、後述する弾性シーラントやゴムカバーを設置した後の固有振動数計測結果を踏まえ、ケーブルが弾性シーラントやゴムカバーの位置で完全に固定されているわけではないことを考慮し、図-6に示すように初期状態のケーブル長 l_0 から桁側定着鋼管の1/2の長さを控除したとり方が妥当と判断した。

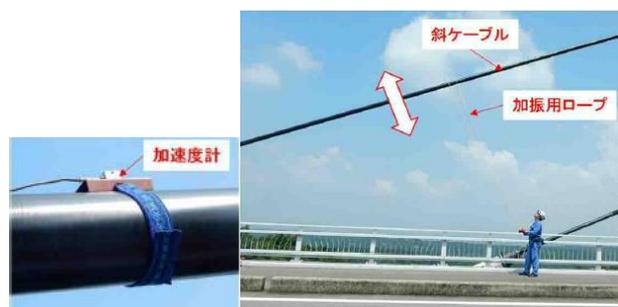
写真-3 斜ケーブルへの加速度計の設置状況

復旧の完成系における斜ケーブルの固有振動数は、写真-3に示すようにケーブルに加速度計を設置した上で、

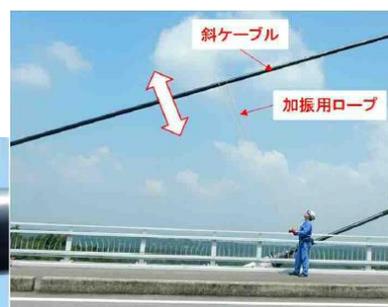
写真-4 斜ケーブル張力の確認試験状況

写真-4に示すようにケーブルに人力で振動を与え、その時に計測された時刻歴加速度を周波数解析して求めた。

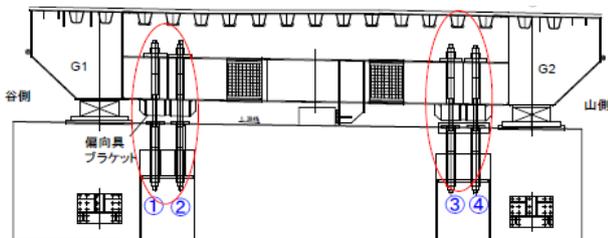
図-7 浮上り防止対策ケーブルの位置

A2橋台支承部の浮上り防止対策ケーブルの張力と固有振動数の関係式は、4.(3)で述べたケーブルの張力調整段階において、図-7に示す4本それぞれのケーブルに対してケーブル張力を400kNから1,600kNまで200kN間隔で変化させ、それぞれのケーブル張力の場合の固有振動数を計測し、対応関係を整理することで求めた。固有振動数は、写真-5に示すように橋台天端の直上位置でケーブルをハンマーで叩いて振動させ、その時にケーブルに生

そこで、A2 支承の復旧にあたっては、鉛直負反力に対する支持機能を鉛直正反力及び水平反力に対する支持機能とは独立して確保することができる構造とすることで、連鎖的な損傷拡大が生じにくくなるようにした。具体的には、図4に示すように浮上り防止対策ケーブルを新たに設置し、鉛直負反力はこのケーブルで、それ以外の反力（鉛直正反力、橋軸直角方向水平反力、および橋軸方向水平反力）は鋼製支承で抵抗させる構造とした。浮上り防止対策ケーブルの張力は、鋼製支承に鉛直負反力が発生しないように設定し、ケーブル 1 本あたり 1,600kN とした。さらに、万一支承が破壊しても主桁端部に浮き上がりや横移動が生じにくくするため、図4に示すように上揚力制限構造と横変位拘束構造をフェールセーフとして別途設けることとした。上揚力制限構造は、横変位にも追従できるような主桁とはユニバーサルピンで結合させる構造とし、また、支承が破壊していない状況においては無応力となるようにした。

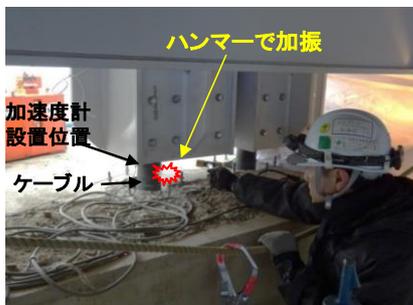
写真-5 浮上り防止対策ケーブルの加振状況

じる時刻歴加速度を周波数解析して求めた。なお固有振動数は、維持管理への活用が実効性を伴うよう、計測誤差による算出されるケーブル張力への影響が小さい3次振動数に着目して関係式を作成した。例として、図-7に示すケーブル①に対して作成した張力と固有振動数の関係式を図-8に示す。

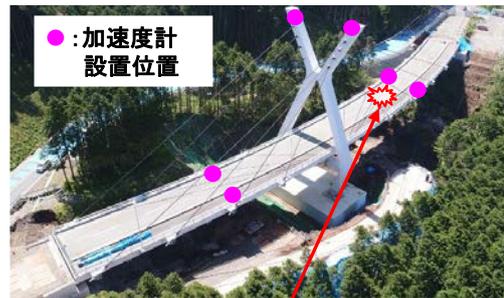
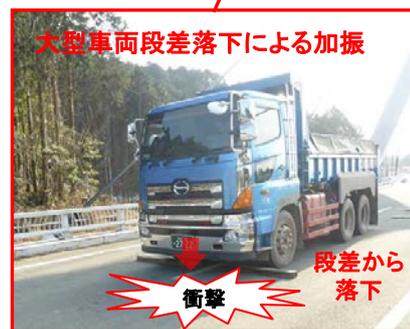
写真-6 固有振動数の確認試験状況

橋の振動特性の変化の把握は、橋全体の固有振動数から確認する方法により行った。橋の固有振動数は、写真-6下に示すように本橋の橋面上において角材でつくった段差から車両を着地させて人工的に橋に小さい振動を与え、主塔頂部や橋桁に設置した加速度計で計測された時刻歴加速度を周波数解析して求めた。加振位置は、本橋の全体系に対する固有値解析の結果を踏まえ、維持管理への活用が実効性を伴うよう、図-9に示す主桁が鉛直方向に大きく振動する1次モードを再現するように、写真-6上に示すように主塔とA1橋台の中間位置とした。加振位置近傍で計測された鉛直加速度波形の周波数解析の結果を図-10に示す。本橋の復旧の完成系における1次モードの固有振動数は0.92Hzであった。
