# 2018年北海道胆振東部地震における 道路橋の被害

2018年9月6日に発生した北海道胆振東部地震では、33橋で橋梁部材に損傷が発生し、推計震度が6弱以上となった震央西側に集中していた。著者らは現地調査を行うとともに関係者への聞き取りや資料による調査を行った。被害形態としては、支承のサイドブロックや変位拘束構造、沓座モルタルの破損、遊間の異常、橋台の翼壁や胸壁のひび割れなどが多かった。また、部材に損傷が無くても橋梁と取付道路の間に段差が生じるなど、橋の機能に支障が発生した箇所も多数発生した。これらの橋梁にはレベル2地震動に相当する地震動が作用したと考えられるが、交通網全体に深刻な影響を与えるような被害や、これまで想定されていなかったような損傷形態は発生せず、支承周辺や2次部材の損傷など、設計上想定された範囲の損傷にとどまった。

## DAMAGE OF ROAD BRIDGES BY 2018 HOKKAIDO IBURI TOBU EARTHQUAKE

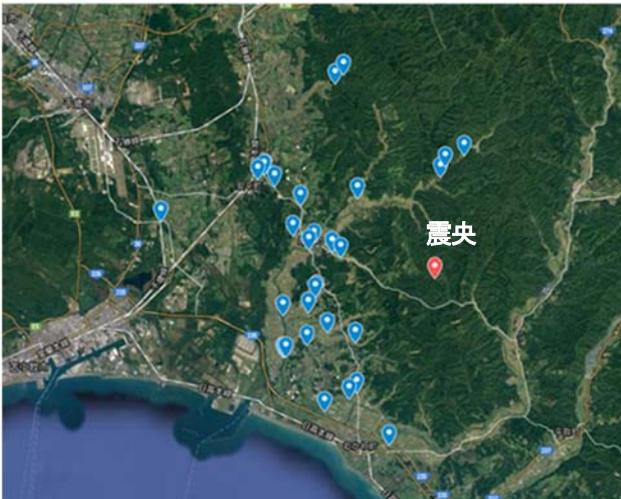
図-1 構造部材が損傷した橋梁の位置<sup>4)</sup>  
(Google map に加筆)

道路橋の被害について述べると、構造部材に被害を受けた橋梁は表-1の33橋であり、図-1のような分布になっている<sup>4)</sup>。これらは震央の西側に多く分布し、気象庁推計震度<sup>5)</sup>が6弱以上となった地域とおおむね一致している。被害形態としては、支承のサイドブロックや変位拘束構造、沓座モルタルの破損、遊間の異常、橋台の翼

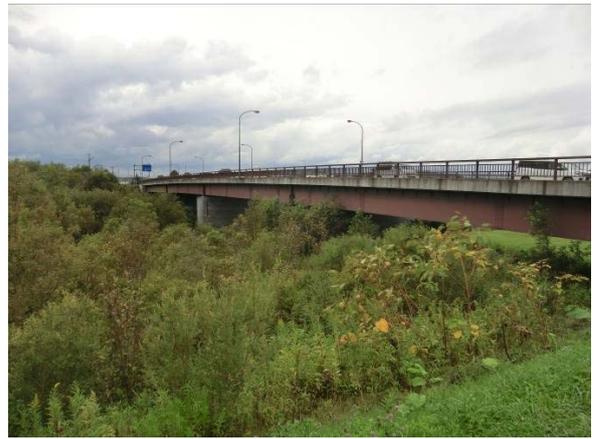
図-2 厚真大橋

図-2の厚真大橋は、厚真町の市街地で厚真川に架かる橋長125mの4径間連続鋼鈹桁橋である。震央からの距離は西北西10.4km、橋軸方向の方位は北北西、2003年に竣工し、1996年（平成8年）道路橋示方書（B活荷重）が適用されている。

支承はゴム支承であり鋼製のサイドブロックが取り付けられているが、図-3のようにサイドブロックの上縁と上沓が接触し、アンカーボルトが破断して脱落するとともに、杓座モルタルの割れも発生した。傾斜にとどまった1カ所のサイドブロック（A2橋台G2桁）以外のすべてで、A1は上流側、A2は下流側が外れていた。また、サイドブロックが残存した側でも上沓に擦過痕または衝突痕があった。一方、橋脚上ではサイドブロックに明瞭な損傷が無かったため、橋梁全体が上空から見て時計回り方向が卓越するように振動したと推測される。支点部の残留変位はA1、A2ともに橋軸方向はパラペット側に100-110mm、橋軸直角方向はサイドブロックが損傷した方向に20-30mmであった。橋脚上では橋軸方向の残留変位で、P3橋脚ではA2側に70mm、P1橋脚ではA1側に数十mmの残留変位が発生していた。ただし、ゴム支承の橋軸方向変位は地震前の定期点検時にすでに発生して

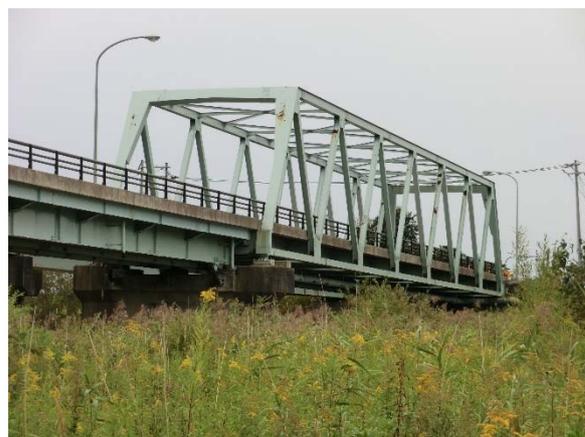
図-7 上厚真大橋

上厚真大橋は、厚真町南部で震央から西南西 13.7km に架かる橋長 164m、4 径間単純合成桁と単純ワーレントラス（図-7）からなる橋梁である。橋軸方向の方位は東北東、1962年に竣工し、1956年（昭和 31 年）道路橋示方書（二等橋（TL-14））が適用されている。基礎は RC 杭基礎である。

A1 側取付部 (単純合成桁側) に約 100mm の段差, P1 ほかには伸縮装置の破損, P3 で沓座モルタルや台座コンクリートの割れが発生していた。また, ワーレントラスの A2 側では, 地覆コンクリートが割れ, 取付部に約 100mm の段差が発生するとともに, 橋台背面は約 30cm 沈下していた。図-8 の固定支承は, 上沓が橋軸方向橋台側に 50mm 変位していた。この損傷箇所は一見ピンが破断したように見受けられるが, 実際には上沓と下沓の

突起部に腕型のカバーが取り付けられており, このカバーが変形・脱落した状態であった。また, アンカーボルトの抜け出しも発生した。一方, 堅壁には顕著な傾斜は発生しておらず, A2 橋台では, 背面土の沈下と橋台の前方への移動が同時に発生したと考えられる。

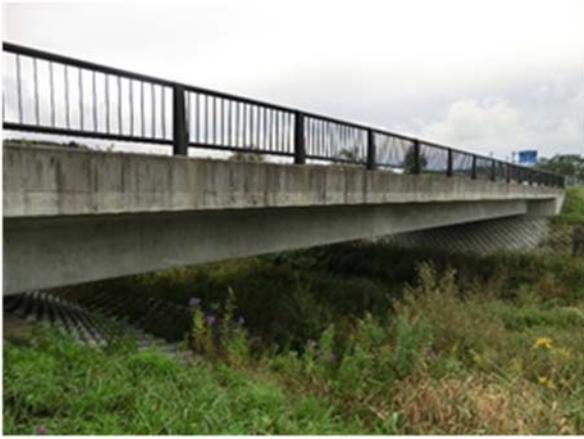
図-9 北進橋

北進橋は、震央から西北西 16.0km の安平町早来北進地区のニタッポロ川に架かる、単純 PC 中空床版橋である（図-9）。斜角は 90°，橋軸方向の方位は北西，2004 年に竣工し，2002 年（平成 14 年）道路橋示方書（B 活荷重）が適用されている。

A1, A2 両側で橋軸直角方向の変位制限構造（アンカーバー）の保護コンクリートが破損していた（図-10）。コンクリートブロックは上部構造側に取り付けられており，寸法は幅 700mm，高さ 200mm 程度で片側 4 基ずつ 8 基すべてが損傷していた。一部では内部のアンカーキャップが露出していた。また，両橋台の側壁に幅 2.0mm 程度の貫通ひび割れが発生し，伸縮装置の損傷も見受けられた。取付道路の歩道部でも顕著なひび割れや歩道部の陥没が発生していた。

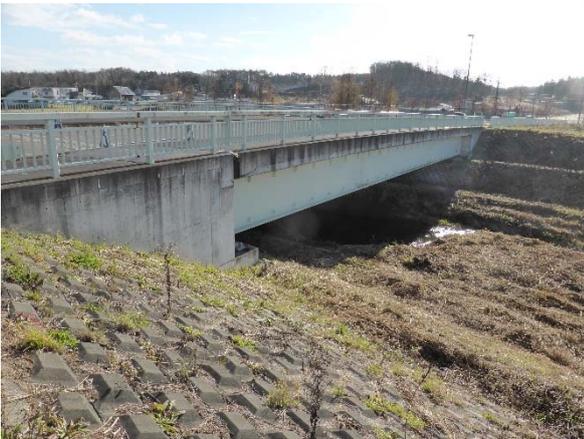
図-11 咲来橋

北進橋から南西に 700m の咲来（さっくる）橋は，震央から西北西に 16.2km の橋長 30m の鋼単純鉸桁橋である（図-11）。橋軸方向の方位は北北西，2002 年（平成 14 年）道路橋示方書（B 活荷重）が適用されている。咲来橋でも伸縮装置の損傷のほか，厚真大橋と同様にゴム支承の鋼製サイドブロックが全 32 カ所で脱落した。特に図-12 のように，サイドブロックの上の下フランジが乗り上げたような顕著な変形があった。

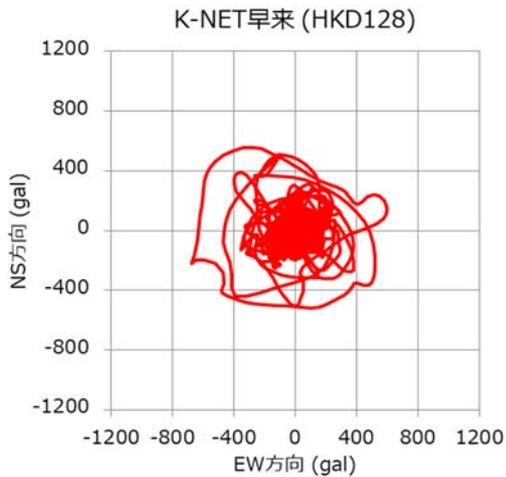
図-13 K-NET 観測加速度<sup>2)</sup>

これらの 2 橋では橋梁形式が異なるものの，橋軸直角方向の変位制限構造に関する損傷が発生しており，かなり大きな橋軸直角方向変位が発生したことが推測される。両橋の南西方向（北進橋から約 1.4km，咲来橋から約 0.7km）に K-NET 早来観測点（HKD128）が設置されており，図-13 のような加速度と図-14 のような加速度応答スペクトルが得られる。これによると，周期 0.4-0.9(s) で標準加速度応答スペクトル（レベル 2 タイプ II II 種地盤）を上回る応答となることが推定できる。そこで，これらの 2 橋について，橋梁と支承の外形寸法から上部構造質量と支承のせん断バネ定数を推定した簡易な振動系について固有周期を求めたところ，北進橋では 1.1s，咲来橋

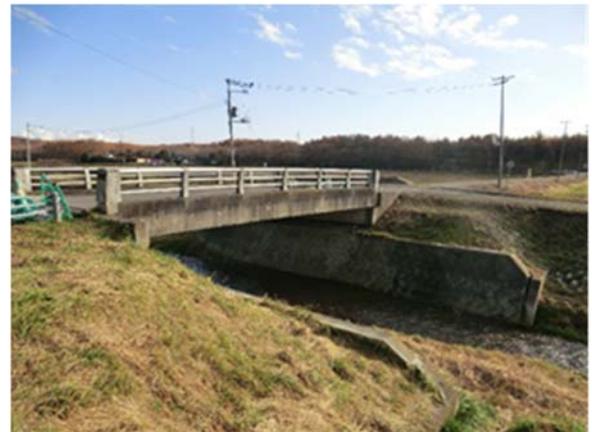
図-16 豊丘新橋

豊丘新橋は，厚真町南東部，震央から南西 8.2km でノヤスベ川に架かる，橋長 13m の単純 PC 桁橋である（図-16）。橋軸方向の方位は北，1977 年に竣工し，1973 年（昭和 48 年）道路橋示方書（TL-14）が適用されている。

本橋は両岸の小橋台を直径約 45cm のパイルベント 5 本ずつで支持しており、パイルベントの頂部は数十 cm 程度露出していた。この露出部で破断し最大で 15cm 程度のずれが発生していた (図-17)。計 10 本のパイルベントのうち 9 本で破断が確認された。破断ずれの方向は、A1 (右岸側) は橋軸方向橋台側へ、A2 (左岸側) は橋軸直角方向上流側へずれた傾向であった。また、PC 桁の桁端部はパラペットに衝突して端部のコンクリートがはがれ落ちた箇所が複数あった。橋台前面の護岸にもひび割れがあり、取付部では 10cm 程度の段差が発生していた。

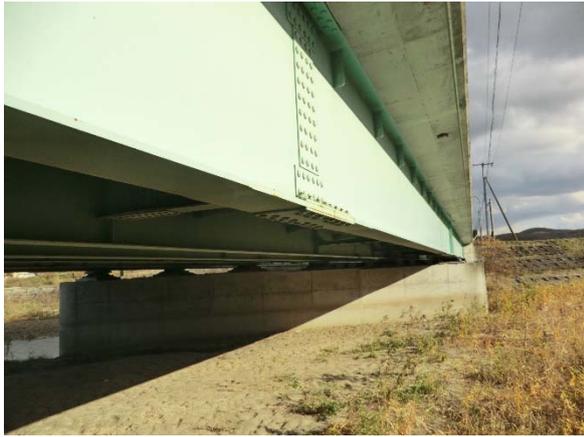
図-18 宇隆橋

宇隆橋は、厚真町東部、震央から西北西 8.5km でウクル川に架かる、橋長 49m の 2 径間連続非合成鋼桁橋である (図-18)。斜角は 60°、橋軸方向の方位は西北西、1999 年に竣工し、1996 年 (平成 8 年) 道路橋示方書 (B 活荷重) が適用されている。

ンチのコンクリートの剥離や、上フランジとハンチに隙間が発生した箇所があった。支根部周辺では、両岸橋台で図-20 のような支根部の橋台側への残留変位とサイドブロックの脱落、損傷が発生していた。ゴム支承の残留変位は 50 - 65mm で、過去の定期点検では顕著な支承の変形は記録されていないため、今回の地震によって発生したものと考えられる。中間橋脚上のゴム支承では一部に亀裂が発生していた。また、図-21 のような橋軸直角方向の変位制限構造のコンクリートブロックの損傷も見受けられた。これ以外にも A1 橋台パラペットのコンクリートのひび割れや、橋台前面の護岸コンクリートの損傷など、大規模ではないが橋梁全体に損傷が発生していた。
