2018年北海道胆振東部地震による北広島市大曲地区の宅地被害分析

橋本 隆雄¹

2018年北海道胆振東部地震では、震度7を観測した厚真町で多数の斜面崩壊が発生した。一方、震央距離50kmを超える札幌市で震度5強を観測し、清田区里塚や美しが丘地区では、大規模な液状化による地盤変状が生じ建物の沈下・傾斜を生じた。清田区の東隣の北広島市大曲地区では、震度5弱を観測し、大曲川に面した28戸の宅地(1972年造成)が崩壊した。また、北広島市では台風21号により、地震前かなりの降雨があった。被災地の原因としては、地震のほか谷埋め盛り土内に地下水位が上昇した影響が大きいと考えられる。そこで本論文は、北広島市大曲地区の宅地被害分析を行い、今後の宅地の教訓を得ることを目的として行った。

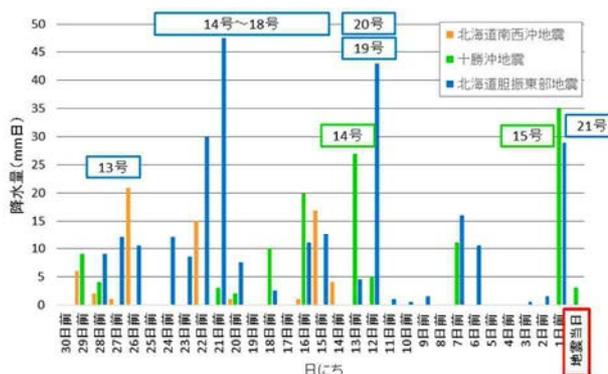
図-4 地震発生1ヶ月間の降水量

北海道胆振東部地震では、前日に台風21号が北海道の西側を通過し、その影響があり地下水位が高くなり被害が発生している可能性がある。しかし、これまで北海道南西沖地震、十勝沖地震では被害を受けていない。そこで、図-4のように各地震1か月間の降雨状況について恵庭島松観測所の降水量を整理した。十勝沖地震および北海道胆振東部地震では、地震発生1週間前と前日に降雨があったことが観測されている。また、1ヶ月間の積算降水量も北海道南西沖地震での68mm/月に対して、十勝沖地震ではほぼ倍の129mm/月であり、北海道胆振東部地震では4倍の271mm/月の降雨量があり、地下水位が高くなっていったと考えられる。これは、十勝沖地震発生前に台風14号、15号が連続して日本付近を通過しており、北海道胆振東部地震では、台風13号から21号が発生し、そのうち13号、19号、20号、21号の4台風が東北、北海道に近接して通過し、これに比べて北海道南西沖地震では、台風3号が南の海上にあることから降水量が少ないと考えられる。このように、十勝沖地震と北海道胆振東部地震では、台風と地震による複合災害が発生しているものと考えられる。

ら、降雨は地層深部まで浸透することができず、氾濫原低地に湧水しているものと考えられる。図-4は、北広島市周辺の地震前の日降雨量の合計で前日に大量の降雨があったことがわかる。このため、豪雨の際には湧水箇所から排水できない地下水が残留し、地下水位が上昇しやすい地質構造であることが考えられる。

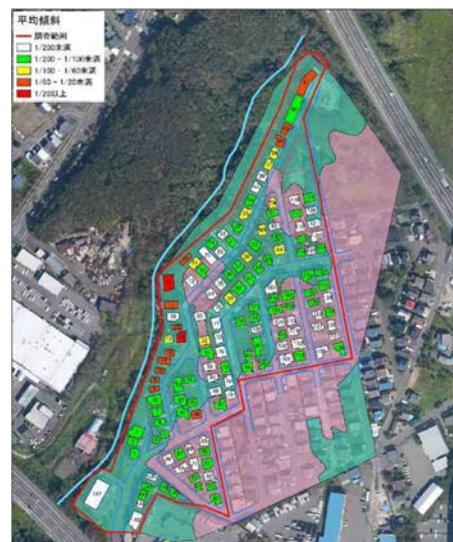
図-13 建物の平均傾斜⁵⁾

図-12 は、建物の最大傾斜で 6 段階に分けて整理したものである。建物の最大傾斜は、建物の四隅の柱に対してそれぞれ直角方向と斜め方向の 3 方向について柱の傾斜を計測し、その中で最大となったものをその建物の最大傾斜とした。建物の最大傾斜と傾斜の方向では、盛土範囲内にある家屋のほとんどが 10/1,000 以上となり、切土範囲の家屋については 10/1,000 未満であった。特に、盛土部では「半壊」以上の判定を受けた家屋が多いことと整合して、その傾きが大きい傾向にある。家屋の平均傾斜の状況とその分布を図-13 に示す。盛土範囲だけでなく切土範囲にも 1/200～1/100 未満の家屋が分布しているが、傾斜が大きな 1/100 以上の家屋はほとんどが盛土範囲内に含まれている。

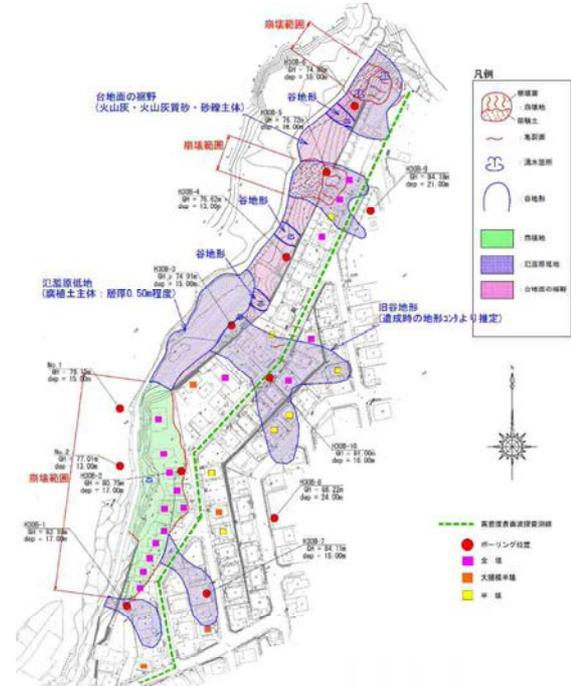
図-21 ボーリング調査位置図

現地踏査、旧地形と現地形の重ね合せ図面等より、今回の地震によって被害が発生した要因を検証するため、大曲並木地区造成団地全体の地質構成を把握する目的で「ボーリング調査」及び「高密度表面波探査」を実施している。各ボーリング調査位置図を図-21に示した。

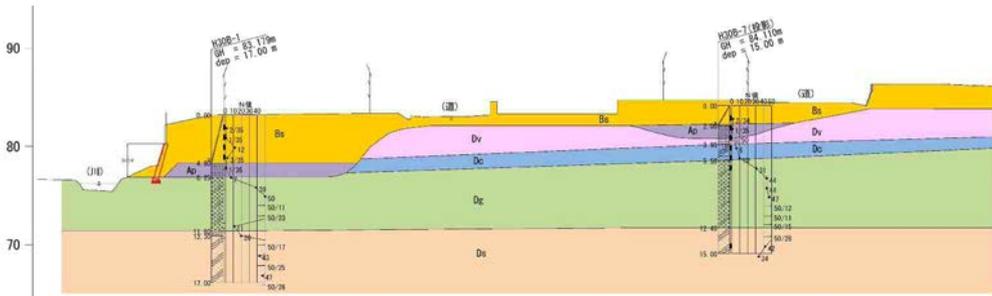
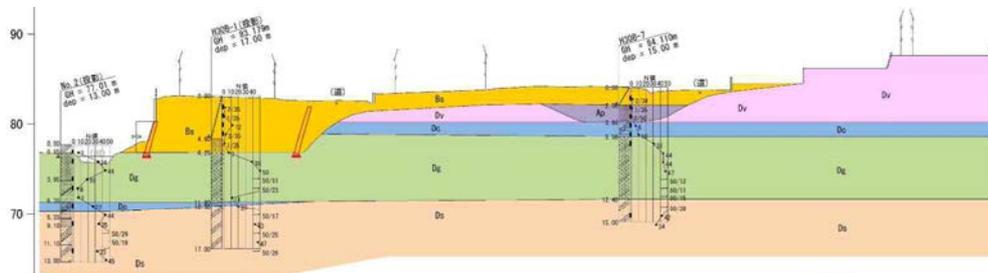
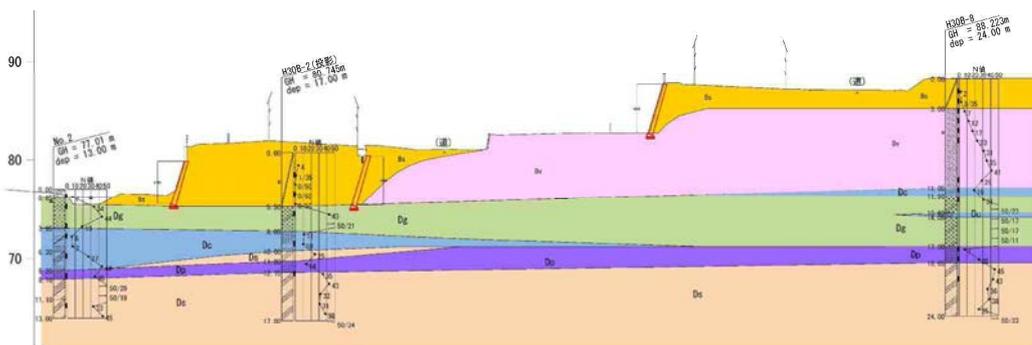
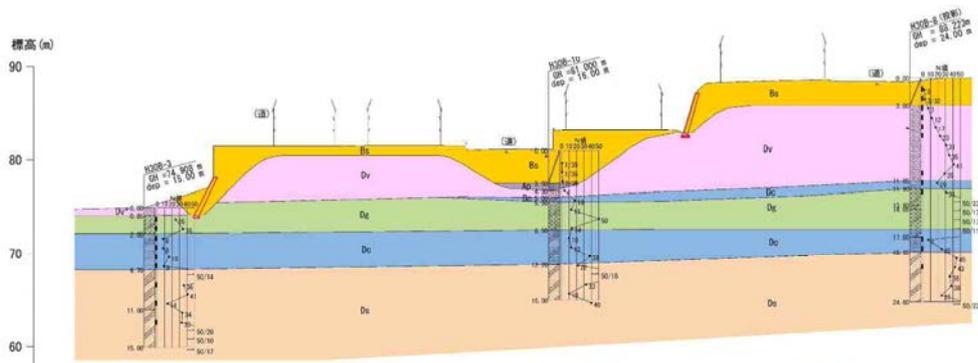
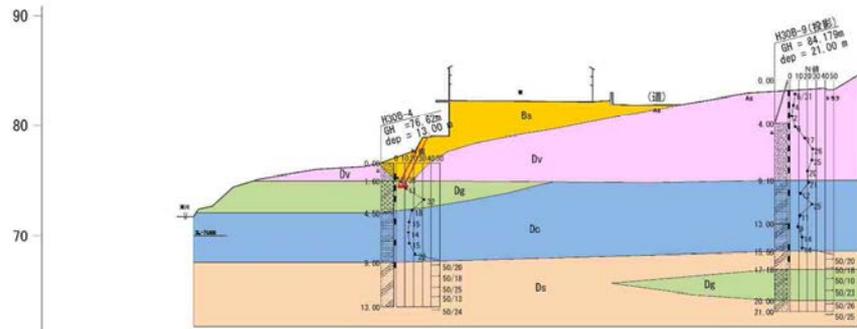
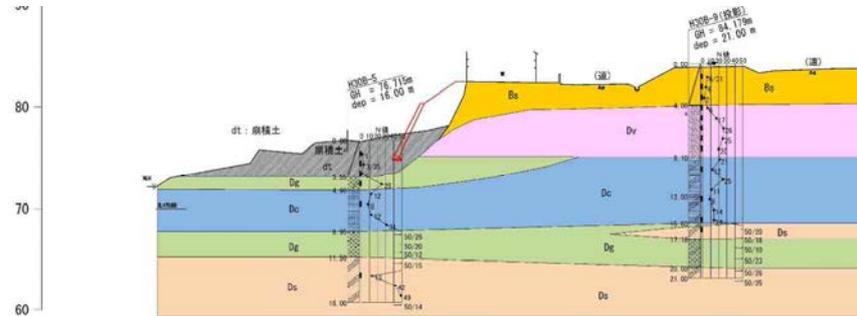
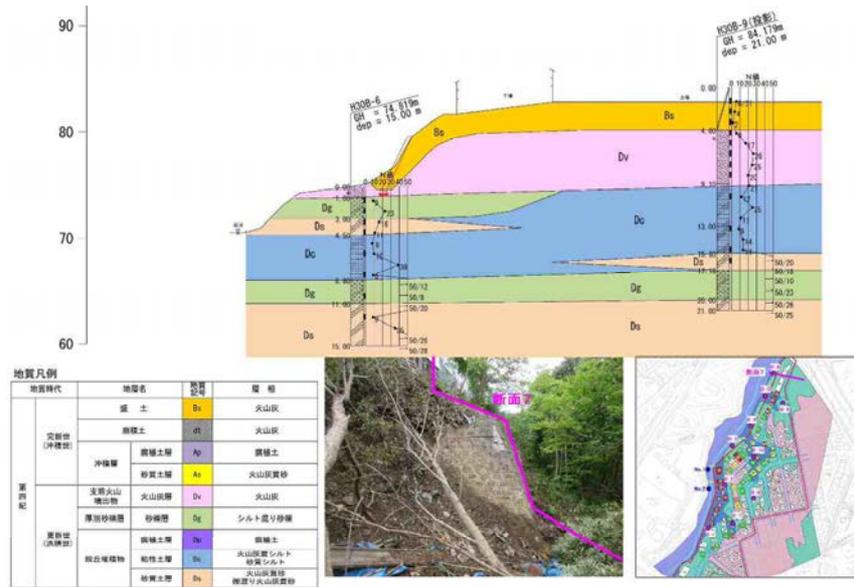
図-23 地質断面図⑤

しかし、全体的に台地面を覆う支笏火山噴出物と判断される火山灰層[Dv]を主体に下位には第四紀更新世(洪積世)時代の旧段丘面に堆積したと考えられる砂礫層[Dg]・粘性土層[Dc]・腐植土層[Dp]・砂質土層[Ds]が複数の層厚を呈して堆積している状況にある。また、旧谷地形部分には盛土に深に、沖積層である腐植土層[Ap]の分布も確認された。当該箇所における地層の構成状況と相対的強さは、表-1に示す通りである。地質断面図位置図は図-22に示した。これらの地質層序を基に当該箇所における地質断面図(横断面図)は図-23に示す通りである。

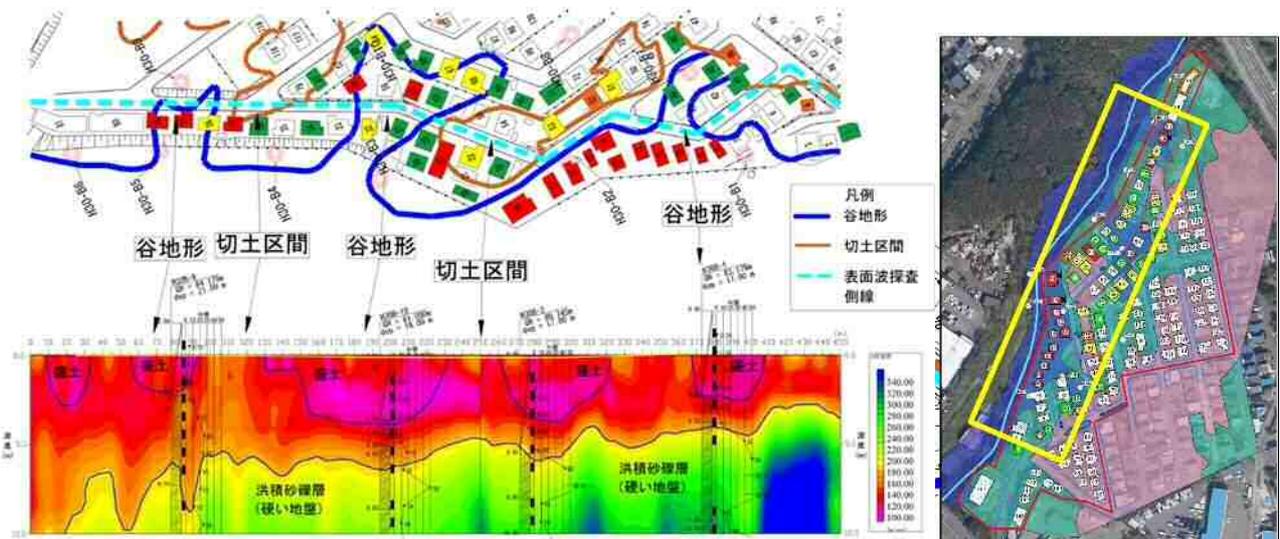
図-24 高密度表面波探査⑤

「台地切土区間」と「旧谷地形(湧れ谷)」となる盛土区間の分布範囲を把握するため、大曲河川側に近い市道上で高密度表面波探査を実施している。ボーリング調査では点での把握となるが表面波探査は測線延長上での把握が可能となるため有効性が高い探査手法である。その結果を図-24に示したが、旧地形から想定された切土地形及び谷地形と、ほぼ同様な結果が得られたことが確認できた。

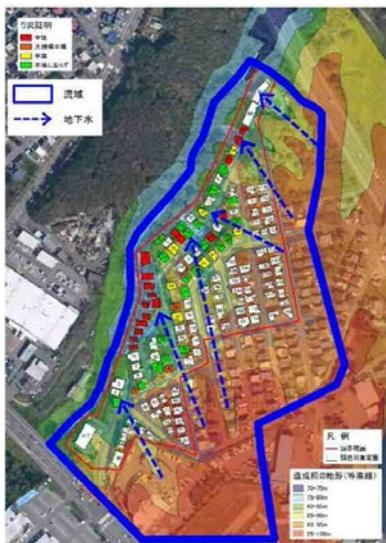
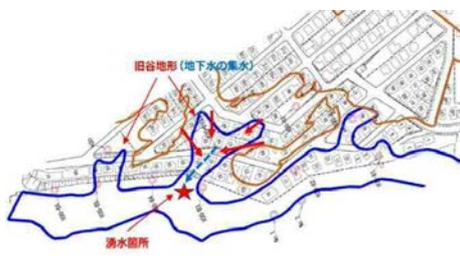
図-26 湧水箇所位置図⑤

図-25は造成前の地形図と現況地形図を重ねた集水地形図で、大曲並木地区造成団地周辺の降雨が今回被害の大きい谷の末端部に集まる流域であることが分かる。大曲並木地区造成団地西側に発達する氾濫原低地には、図-26及び写真5に示すように湧水箇所が認められ、今回の調査ボーリングから判明した地質構造より、図-27に示すような火山灰層(Dv)下位に不透水層である洪積粘土層(Dc)が比較的連続性を持って分布することか

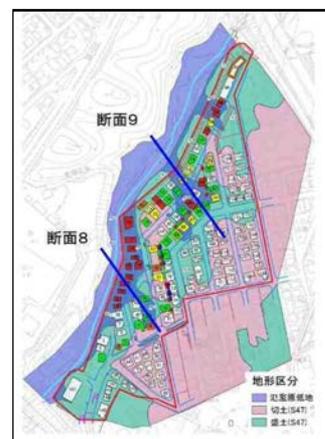
図-29 谷埋め盛土の断面位置図⁷⁾

図-29 は、断面 8 及び断面 9 における谷埋め盛土の断面位置図で、その断面図が**図-30** がある。**表-5** は、この 2 つの断面を地震時で検証した安全率一覧で、どちらも地震時計画安全率は確保していることが分かった。ただし、斜面末端は計画安全率が確保できないので別途対策が必要である。

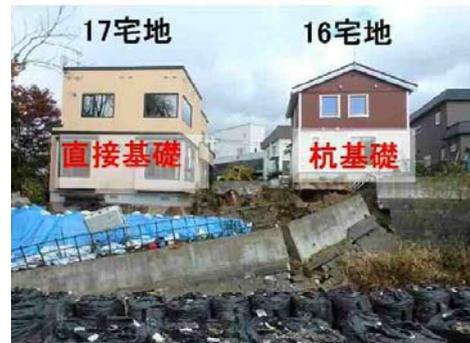
写真3 宅地の安定解析の比較箇所

16宅地は、写真-3に示すようにφ200mmのRC杭で支持されているために、建物の傾斜が無かった。しかし、地盤は両側の17宅地および15宅地の石積擁壁の崩壊に伴う土砂流出による沈下のみで水平移動も無く、石積擁壁の南側変状無し（両側は崩壊の影響を受けている。そこで、地質断面3の地盤モデル（17番宅地、16番宅地）を用いて、安定解析を実施した。解析条件としては以下の4ケースで実施した。

に示すように杭基礎のため、盛土上部の上載荷重を見込んでいない。17番宅地は図-21(c)(d)に示すように直接基礎のため、盛土上部の家屋上載荷重を考慮している。安定解析の結果は表-5に示すように、16番宅地が地震と豪雨が複合しても安全率 $F_s > 1.0$ となり崩壊しない結果となったが、17番宅地は地震時で豪雨と複合しなくても安全率 $F_s < 1.0$ となり崩壊する結果となった。このことから、家屋などの上載荷重を支え切れなくて、宅地が滑動崩落したと考えられる。
