2018年大阪府北部の地震における高槻市・茨木市の建物被害分布と要因に関する地理学的考察

2018年大阪府北部の地震について、被害の大きかった大阪府高槻市、茨木市に着目し、地震による被害の詳細な分布を推定した。両市の罹災証明書発行数データに基づいて建物被害率を推定した結果、被害が局所的に集中している地域があることが明らかとなった。この結果を既存の地盤増幅率の分布のみで単純に説明することは難しいが、高齢化率の分布とは一定の対応が見られた。高槻市内で局所的に被害率の高い3つのエリアについて、町の成り立ちや土地利用の変遷なども考慮しつつ分析を進めたところ、地震動の特性、地質や地盤の条件といった自然的要因のほかに地域特有の歴史を背景とした住宅の特徴などが被害分布に影響を与えた可能性が示された。

A STUDY ON THE BUILDING DAMAGE DISTRIBUTION IN TAKATSUKI AND
IBARAKI CITY DURING THE 2018 NORTHERN OSAKA EARTHQUAKE
CONSIDERING GEOGRAPHIC FACTORS

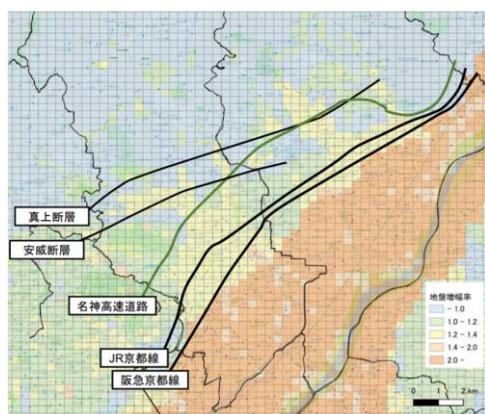
図-1 高槻市と茨木市における地盤増幅率

J-SHIS により公開されている高槻市と茨木市における地盤増幅率を図-1に示す。両市に跨って淀川沿いに地盤増幅率の高い地域が広がり、西に位置する千里丘陵、北に面する北摂山系に向かって増幅率が低くなると評価されている。次章以降、両市における「地盤のゆれやすさ」はこれを参照したものである。

J-SHISの地盤増幅率（図-1）と図-3、図-4を比較する。高槻市の①のエリアは、建物被害率が高く、名神高速道路にも被害が見られた地域であるが、地盤増幅率は市内の他地域と比較して低く評価されている。②のエリアは地盤増幅率が高い値に転じる境界付近であるものの、建物被害率の分布にはばらつきがある。③のエリアは建物被害率が高く、地盤増幅率が高い地域であるが、③の北部には同程度の地盤増幅率で建物被害率が低い地域も存在する。茨木市においても、①、②、③の地域は建物被害率が高いものの地盤増幅率は相対的に低い。このよう

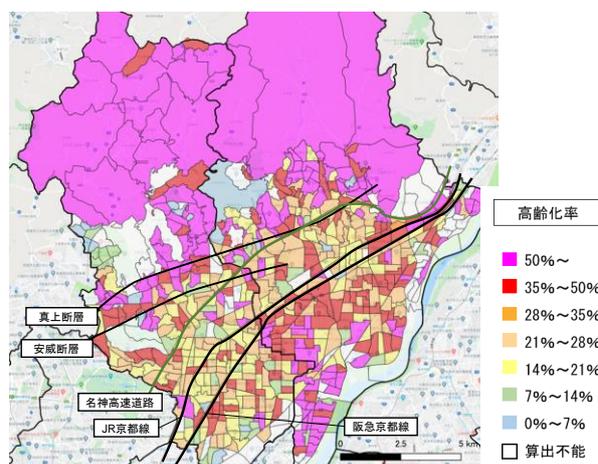
図-2 高槻市と茨木市における高齢化率の分布

高齢化率の違いは、地域の文化や歴史的背景、地域の成り立ちとも密接な関係にあることが予想され、地震による被害分布との対応がある可能性を考えた。一般に高齢化率に応じて、高齢化社会(高齢化率7~14%)、高齢社会(14~21%)、超高齢社会(21%~)と分類されることに準じ、本論文では高齢化率を①~7%、②7%~14%、③14%~21%、④21%~28%、⑤28%~の5段階に分類する。図-2は、高槻市と茨木市の高齢化率の分布を、上の分類に基づいて地図上に表したものである¹¹⁾¹²⁾。この分布を用いて、次章で高齢化率と地震による建物被害率との関係を整理する。

一部損壊以上の建物被害率と高齢化率の関係について整理する。図-2 で用いた高齢化率の分類ごとに、町丁ごとの建物被害率をヒストグラムで表したものを高槻市、茨木市それぞれについて図-5、および図-6に示す。高槻市では、図-5 に示すように高齢化率が高くなるほど、建物被害率（世帯割合）が高い町丁目数が増える傾向にある。茨木市についても同様に、高齢化率が高くなるほど、建物被害率（棟数割合）が高い町丁目数が増える。

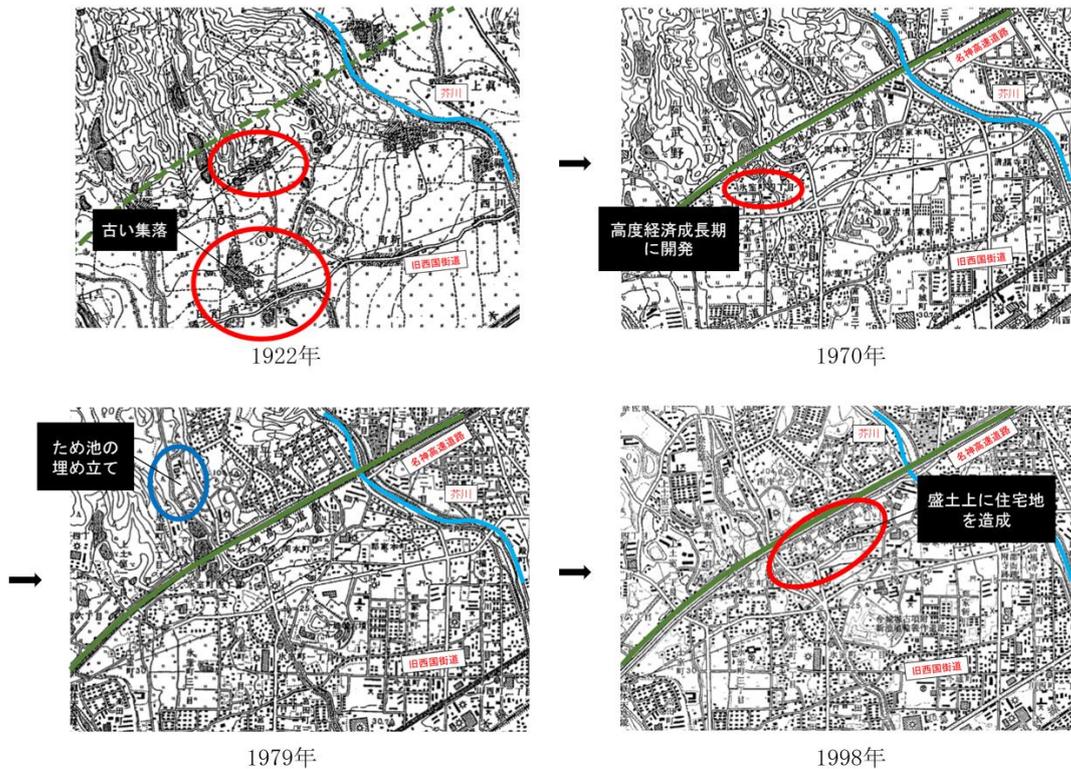
図-9 氷室町、岡本町周辺の新旧地形図比較¹⁵⁾

国土地理院による新旧地形図¹⁵⁾と比較した結果（図-9）、大正以前から存在した集落は現在の氷室町1丁目、2丁目および郡家新町といった旧西国街道沿い、古墳が点在する現在の岡本町、現在の郡家本町の芥川沿いである。その後、高度経済成長期に入り、この地域に名神高

まず氷室町4、5丁目について考察する。まず、氷室町4丁目直下に真上断層が走っていることは被害が大きくなった要因のひとつとしてあげられる。この地域は前述のとおり高度経済成長期に開発された町であり、現地調査においても家屋はそのほとんどが当時に完成したもののみであった。また新旧地形図¹⁵⁾比較(図-9)により氷室町5丁目の阿武野中学校は、1970年代に池を埋め立てて建設されたことがわかった。なお、池の埋め立ては地盤増幅率を算出する際に考慮されていない。このような事実を踏まえると、この地域の地盤増幅率は図-8の地盤増幅率よりも高いことが推測される。また、氷室町4、5丁目が氷室町1、2丁目と比較して被害が大きかった原因としては、氷室町1、2丁目の集落形成は古く、すでに建て替えが行われていたことがあげられる。現地調査の際も、氷室町1、2丁目の方が築年数の浅い家屋が多いことがわかった。一方、氷室町4丁目は開発された

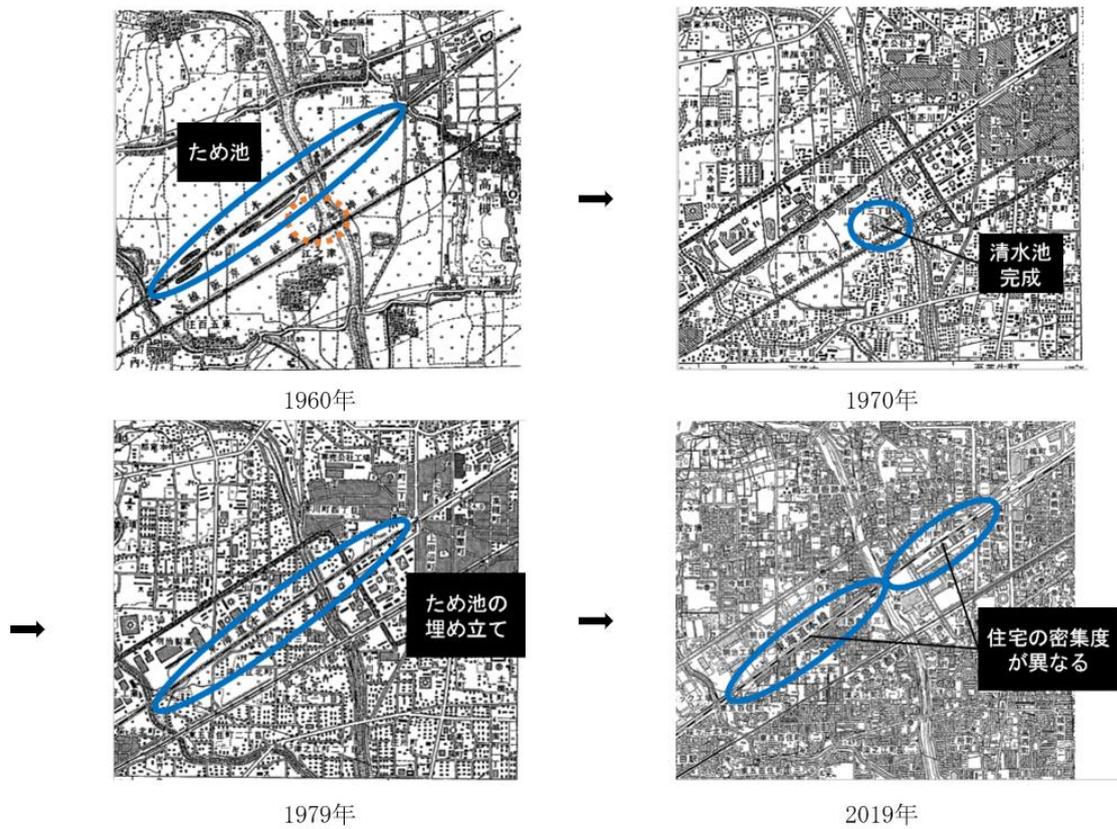
図-13 川西町、津之江周辺の新旧地形図比較¹⁵⁾

国土地理院による新旧地形図¹⁵⁾と比較した結果(図-13)、大正以前から存在した集落は旧西国街道沿いの「新町」「川西」「芥川村」、南部の街道沿いの「東五百住」「庄所」、津之江 高槻駅周辺の「高槻町」などである。この地域の東部は街道沿いの宿場町である芥川村を中心として長期間さかえてきた高槻市の中心市街地である。また、南部では女瀬川沿いに「如是村」が存

建物被害率(一部損壊以上)が周囲と比較して特に高い地域として、川西町 3 丁目の 51.7% (108/209, 半壊 0)、津之江北町の 33.4% (313/937, 半壊 1) があげられる。地盤増幅率の分布(図-12)では中程度のゆれやすさとなっており、この地域の少し南側のゆれやすい地域よりも本地震における被害率は高く、局所的に被害が大きかった地域である。川西町 3 丁目は芥川沿いに位置し、新旧地形図¹⁵⁾比較(図-13)によると b) で述べた清水池は 1960 年代につくられたことがわかる。このことから、この地域では農業が盛んであったことがわかる。また、JR 京都線に沿うようにしてため池が多く存在していたが、1970 年代の開発で埋め立てられたことがわかる。そして現在、川西町 3 丁目および津之江北町ではため池を埋め立てた軟弱な地盤の土地に住宅が密集していることがわかる。芥川東側の明田町にも線路沿いのため池を埋め立てた地域があるが、工場として利用されているなど、川西町 3 丁目や津之江北町と比較すると家が密集していないことがわかる。また、この地域も氷室町 4 丁目と同様に 1970 年代に建設された家屋が建て替わることなくそのまま残っている場合が多く、家屋の老朽化が進んでい

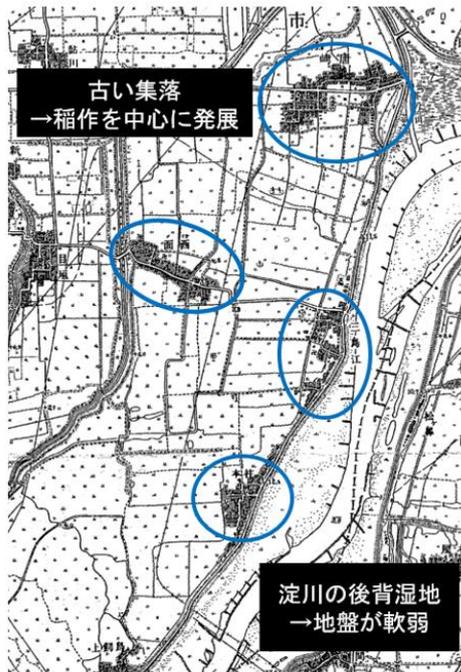
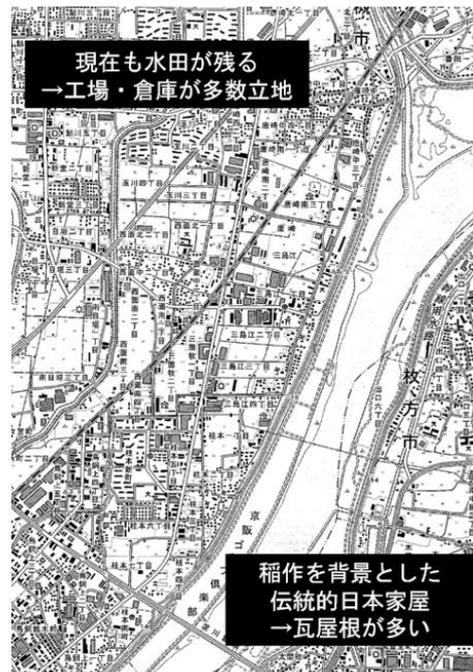
図-16 川西町，津之江周辺の新旧地形図比較¹⁵⁾

国土地理院による新旧地形図¹⁵⁾と比較(図-16)した結果、大正以前から存在した集落は「西面」(現在の西面中2丁目付近)、「唐崎」(現在の唐崎中1, 2, 4丁目付近)、「三島江」(現在の三島江2, 3丁目の淀川沿い)、「柱本」(現在の柱本2, 3丁目の淀川沿い)である。この地域は古くから淀川の豊富な水量を背景に

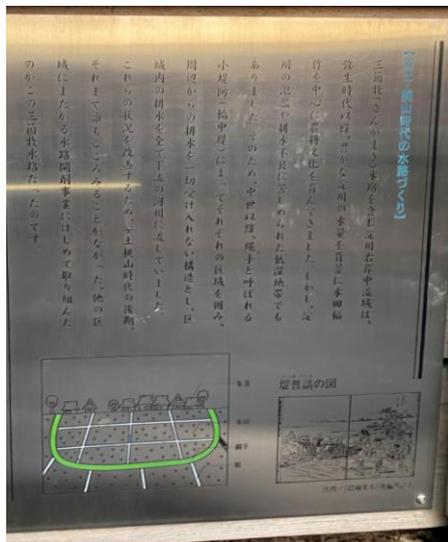
図-17 三箇牧水路の歴史（西面中1丁目，2019/12/24撮影）

水田として利用されてきた。また、淀川沿岸部の宿場町としての機能も果たしていた。現在も至るところに水田が確認できるが、水路が細かく張り巡らされているのも特徴的である。西面中1丁目で現地調査の際に見つけた看板（図-17）によると、三箇牧水路を含む淀川右岸中流域は淀川の氾濫や排水不良に悩まされており、水路を工夫して周辺からの排水を一切受け入れないようにし、区域内の排水をすべて下流の河川に流すといった構造をとっていたが、これを改善するため、安土桃山時代後期にはかの区域にまたがる水路開削事業にはじめて取り組んだ地域であったことがわかる。また、西面北2丁目で見つけた中田屋治兵衛紀功碑（図-18）
