2021年福島県沖・宮城県沖の地震のスラブ内 地震の強震動特性と法面崩壊の状況

DAMAGE INVESTIGATIONS RELATED TO THE 2021 FEBRUARY FUKUSHIMA OFFSHORE EARTHQUAKE AND THE 2021 MARCH MIYGI OFFSHORE EARTHQUAKE

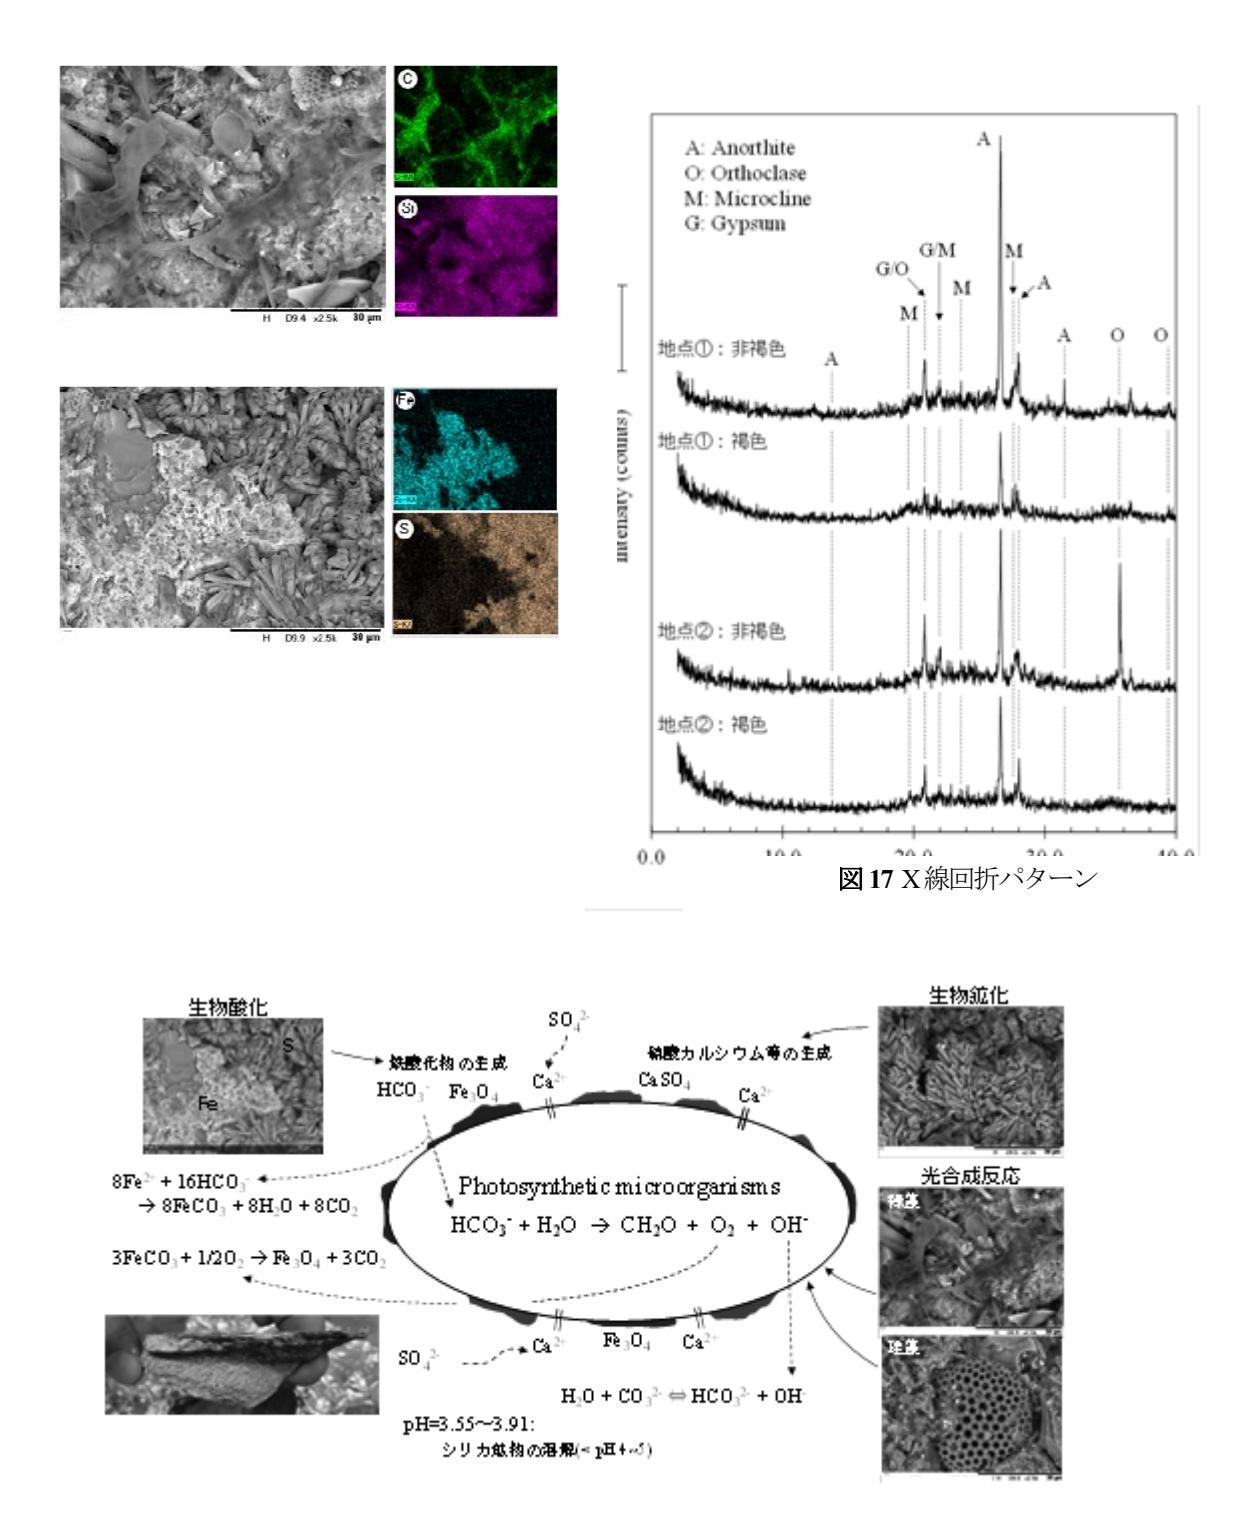
図18崩壊面における微生物の鉄酸化及び鉱物化メカニズム

一方,岩石サンプルのpH試験の結果,褐色部では3.55 ~3.91,非褐色部では3.61~3.87であった.このことから, 砂岩のバイオアルカリ化に伴う風化現象は否定される. したがって,褐色部では微生物風化は発生せず,反りて, 微生物の代謝反応によって鉄酸化物や硫黄の析出が誘発 され,バイオフィルムを含んだ褐色の不連続面が形成さ れたと考えられた.微生物細胞周辺における鉱化メカニ ズムを図18に示す.

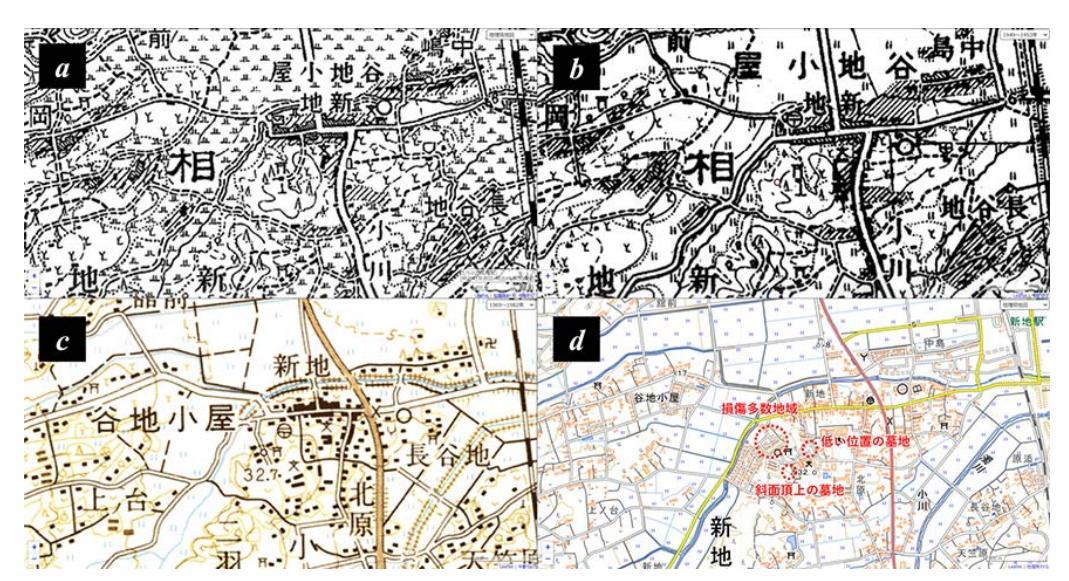
図19 新地町愛宕団地今昔マップ 出典: (a) 今昔マップ (左上) 1/50000「角田」(明治 41 年測図・明治 45.5.30 発行), (b) 今昔マップ 1/50000「角田」(昭和 27 年応修・昭和 27.12.28 発行),(c) 今昔マップ 1/50000「角田」(昭和 52 年修正・昭和 53.11.30 発行),(d) 地理院地図(2021 年 7 月 1 日アクセス)

図 19(d)と写真 15(d)に住宅の棟部分に損傷が多数発生 した地域,転倒・移動の少なかった低い位置の墓地と転 倒・移動の多数発生した斜面頂上の墓地の被害の位置を 示した.

写真 13 の道路を挟んで損傷が軽微な地域と住宅損傷 が多数発生した地域の住宅は写真 14 からともに東北地 方太平洋沖地震前後建設されたものと思われる.特に多 数発生した地域の住宅は震災後の住宅と思われる.当該 地域は,図 19 の今昔マップから昭和 50 年(1975 年)代以 降から,造成が行われている.

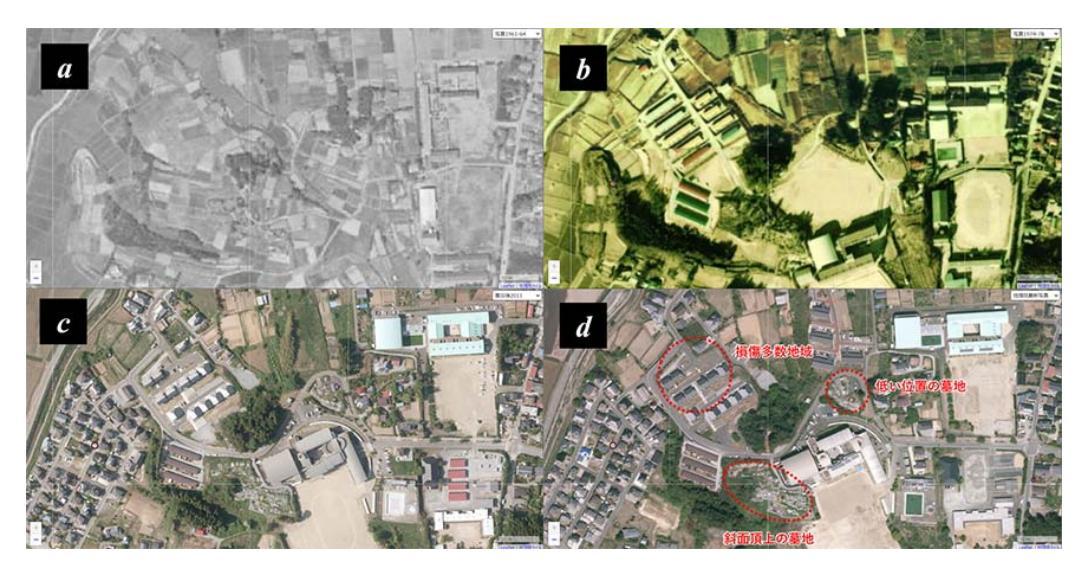
写真 15 新地町愛宕団地今昔マップ(空中写真)出典: (a) 地理院地図 空中写真(1963-05-30 撮影), (b) 地理院地図 空中写 真(1976-01-16 撮影), (c) 地理院地図 東日本大震災後正射画像(2011-5-24 撮影) (d) 地理院地図 空中写真(2017-06-20 撮影)

写真 15から斜面頂上の墓地の被害は,1963年以前から存在し,低い位置の墓地は1976-2011年の間に設置されたものである.昭和50年(1975年)代以降の道路建設に伴い,設置されたものと思われる.

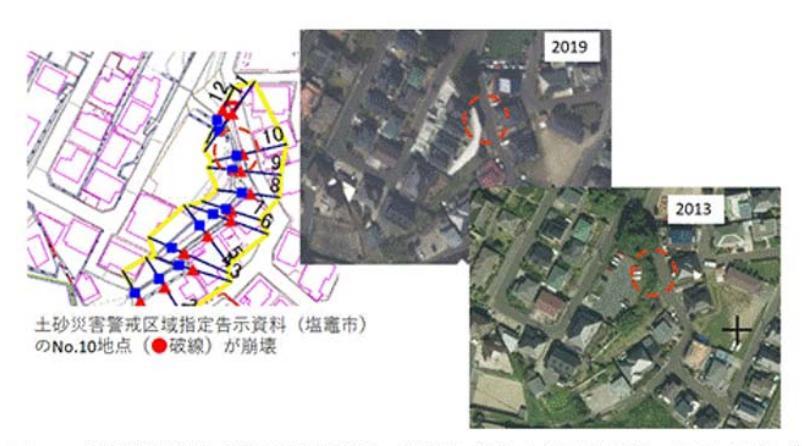
図20 土砂災害警戒区域指定告示資料:塩竈市(左)と地理院地図:2013, 2019(右)

地質図 Navi²⁰によると当該地域は第四紀完新世の埋立 て地砂礫及び砂で,崩壊現場は宮城県塩竈市芦畔町で土 砂災害警戒区域等指定箇所(塩竈市)³¹⁾の10番に相当 する(図 20).法尻周辺住民へのヒアリングによると 「45年ほど前に造成工事が行われ,斜面は緩勾配とせ ず,モルタル処理で行われた.3月20日の地震前にモル タル面が膨れている変状あった.崩壊は地震発生直後に 生じた(写真 16)」.2月14日福島沖地震後, 亀裂 が いっていたとの報道もあるが、未確認である.

法面上部の住宅は土砂災害警戒区域等指定箇所が H22 (2010) 調査には法面上部家屋が存在せず,2013 年の Google ストリートビューにも法面上部の家屋が存在しな いので,2013 年以降建設されたものと考えられる(図 20).
