2021年福島県沖の地震における鏡石町の 住宅造成盛土の被害

森 伸一郎¹・三浦 夢乃²

DAMAGE TO RESIDENTIAL DEVELOPMENT EMBANKMENT IN KAGAMIISHI TOWN DURING THE 2021 EARTHQUAKE OFF THE COAST OF FUKUSHIMA PREFECTURE

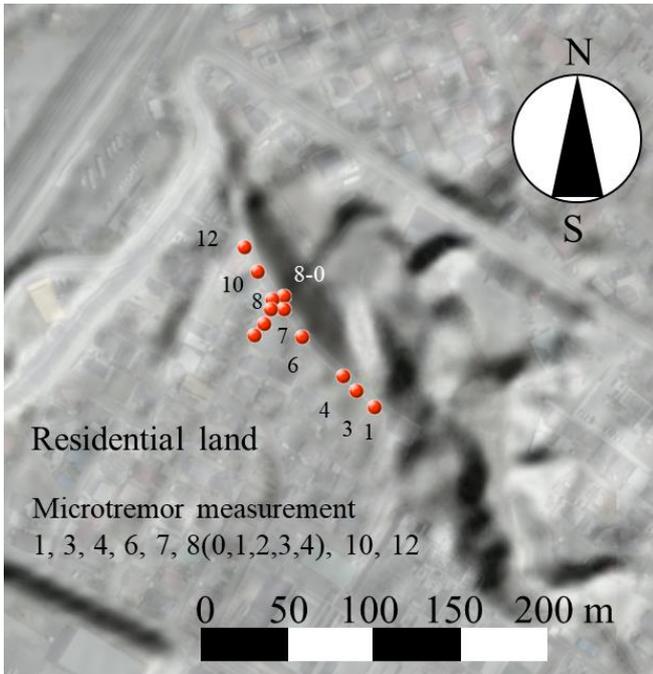
図-1 住宅造成地の位置と周辺地形

被害調査は3月1日に行った。図-1に対象の住宅造成地の位置と周辺地形を示す。住宅造成の北東端部は、陰影起伏図によれば法面が波打っているように見え、自然地形を示しているものと推察する。一帯の地質は旧段丘堆積物(後期更新統の堆積岩)である。この北東端部の法面に沿う道路舗装が亀裂・段差・波打ちなどの変状を伴

変状の見られた地盤の表層構造を推定し，振動特性を把握するために微動測定を3月15日に実施した．図-1には測定点も示している．測定には3成分の動コイル型速
