多湿環境におけるコンクリートの表面性状 の変化と滝見橋の表面洗浄の効果

濱野 北斗¹・関 文夫²・木野 翼³・丹羽 弘毅⁴

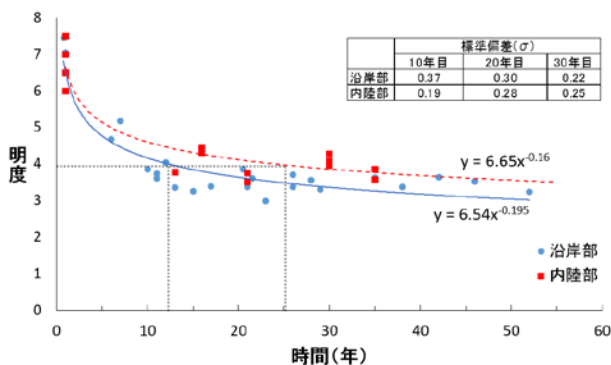
図-1 沿岸部、内陸部の時間経過と明度の関係

沿岸部と内陸部の汚れの付着の進行が異なる。沿岸部では、完成からおおよそ12年で明度が4.0まで低下する

（写真-3）。対して内陸部では、完成から25年で明度が4.0程度まで汚れが進行した（写真-4）。沿岸部は、内陸部のおよそ2倍の早さで汚れの進行が進んでいくことが解かる。沿岸部では、水の飛沫が多く飛んできてから汚れの進行が早くなったと推察できる。

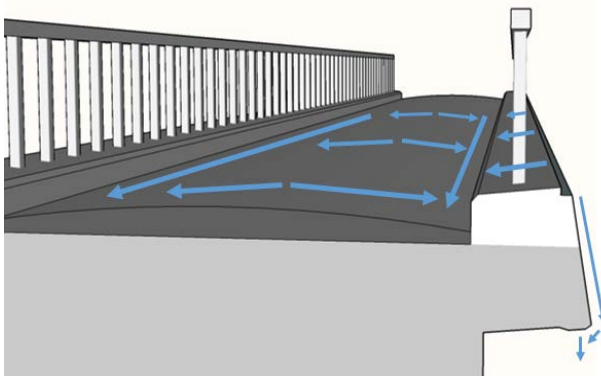
図-3 滝見橋の水仕舞い

滝見橋の水仕舞いは、横断勾配0.3%、縦断勾配3.0%つけることによって排水されている。滝見橋の雨水の流れ方を図-3に示す。また、地覆の上にも歩行面方向に下り横断勾配がつけられており、地覆上の雨水も橋面と一緒に排水がされる。関の研究によって、四角形状の面木を用いることによって、汚れにメリハリをつけることができる²⁾。通常、欠け防止のために三角面木が用いられるが、伝い流れが生じてしまう。そこで四角の面木を用いることで、汚れの拡散を防止している。また、地覆の外側と橋体には含浸性撥水塗装がされており、きれいに保つための設計が行われている(図-3)。

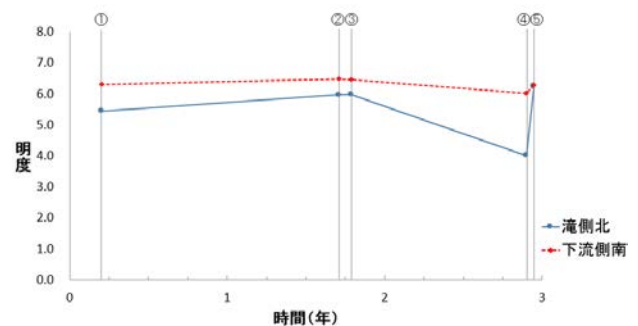
図-5 時間経過と明度の関係

汚れが顕著に表れた地覆の外側の結果を平均値を用いて図-5に示す。

打ち放しコンクリートの竣工直後の明度は7.0~7.5程度である。対して滝見橋の①における滝側北の明度の平均は5.5程度で下流側南も6.2程度と比較的低い値であった。これは、含浸性撥水塗装がされており、コンクリート表面が濡れ色になっているために低い値を示したと推察する。その後1年半後の②では、滝側北と下流側南ともに緩やかに0.3程度上昇していった。これは、含浸性

撥水塗装の効果で汚れの付着が抑制され、さらに、徐々に乾燥していったため上昇したと考える。

②の計測後に地覆部分の表面洗浄を行った。1か月後に③の計測を行ったが、滝側北と下流側南のいずれも明度の変化はなく、洗浄の効果が見受けられなかった。この要因は、もともと含浸性撥水塗装の効果によりあまり汚れの付着がなかったためであると推察する。

滝側北における③(写真-6)の明度は5.8程度で、④(写真-7)では4.0とおおよそ1年で1.8程度と急激に汚れていった。それに対して、③における下流側南の明度は6.3で、④では5.7と1年で0.6程度と緩やかに汚れの進行した。汚れの進行具合を滝側北と下流側南を比較すると、滝側北の方がおおよそ3倍程度早く進行した。

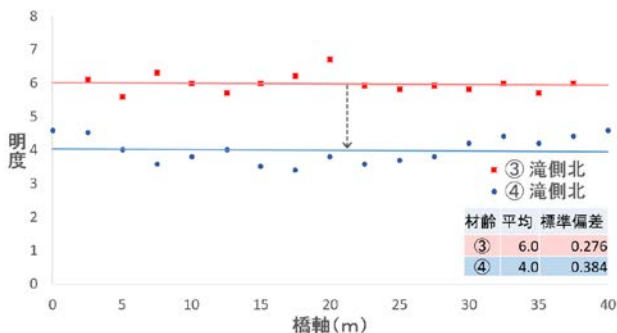
図-6 滝側北における橋軸と明度の③と④の比較

橋軸を横軸にとり、汚れの分布を滝側北の③と④の比較を図-6に、下流側南の③と④の比較を図-7に示す。滝側北の③と④を比較すると、④は③より明度が低く汚れが進行しているものの、分布としては同様な分布といえる。下流側南の③と④を比較すると、④は③より橋軸35～39m地点の汚れの進行が進んでる。これは植生の影響でありこのデータを抜くと、明度の平均が6.3と1年間で0.2程度の低下とあまり汚れの進行がみられなかった。

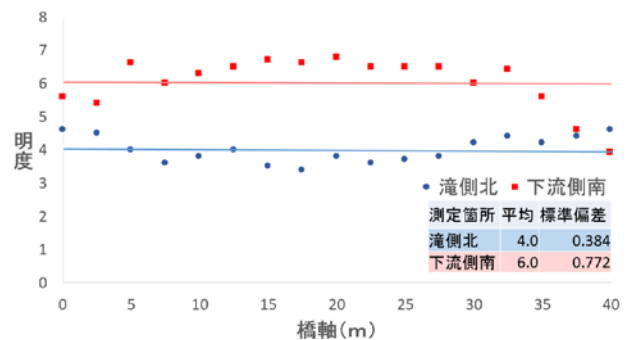
図-8 ④完成から約3年経過した面の向きによる比較

コンクリート表面が南を向いている下流側南は陽によく当たる(写真-8)。また、北を向いている滝側北は陽に当たりにくく、滝にも向いているという環境にある(写真-7)。そこで、④におけるコンクリート表面が北向きの面と南向きの面の比較を行ったものを図-8に示す。滝側北の明度の平均は4.0程度に対して、下流側南の明度の平均は6.0程度で、陽の当たりやすい下流側南が2.0程度高い値を示した。汚れのばらつきは滝側北は標準偏差が0.384に対して、下流側南は0.772ある。下流側南がばらついた要因として、0～2.5、35～39m地点は植生の関係で日陰になることから、橋軸に対して異なる環境が生じていたためと推察する。

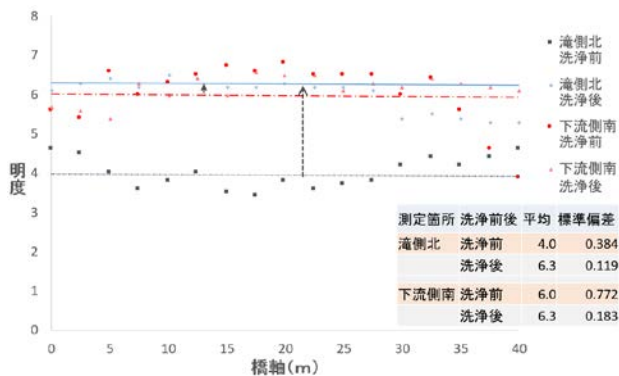
図-9 地覆の外側における洗浄前後での比較

洗浄前後の明度の分布を図-9に示す。洗浄による効果はどの面も洗浄によって明度が上昇した。地覆の外側は、滝側は2.3程度上昇し、下流側は0.3程度の上昇であった(写真-11)。地覆の上は、滝側と下流側ともに、0.7程度上昇した。地覆の内側は、滝側と下流側ともに洗浄によって明度が1.9程度上昇した。洗浄前の明度によって効果にばらつきはあったが、洗浄後の明度は、どの面もおおよそ6.0前後に落ち着いた。

滝見橋の中でも、比較的汚れの進行の早い地覆の内側、上、外側を対象に洗浄を行った(写真-9)。環境を配慮し洗剤は中性洗剤を用いた。水は川の水を用い洗浄を行った。地覆の内側、上はスポンジを用い、手の届きにくい地覆の外は、デッキブラシと蓄圧式噴霧器を用いて洗浄を行った(写真-10)。
