## 非破壊検査を用いた姫井橋の調査と評価に関する考察\*

Investigation of the Himeji Bridge and Evaluation as Civil Engineering Heritage

熊本県内で唯一の下路式コンクリートアーチ橋である姫井橋は大正の終わりに建設されており、もし RC 構造なら日本で最も古い道路橋である。本論では、対象橋梁の既存の文献・資料調査を行い特徴を把握した後、現地に赴き、現況調査として形状測定及び目視による損傷調査を行った。さらに RC レーダを用いて非破壊検査を行って電磁波による内部構造を調査した。この調査結果及び簡単な骨組み計算結果を用いた考察により、非破壊検査の土木遺産調査への適用や評価、損傷部分の修復方法の検討を行うものである。

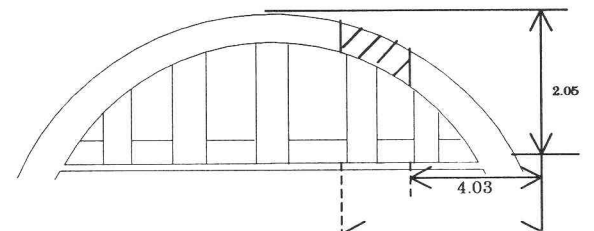
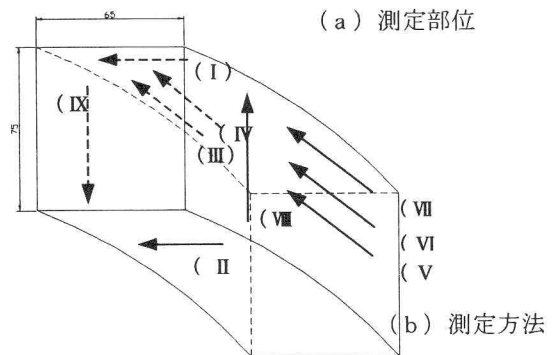
図7 アーチリブの測定部位と方法(作成:山尾)  
(Fig.7 Measurement Part and Method of Arch Rib)

図7(a)に示すアーチリブの部位をRCレーダにより、図(b)に示すような各4面について測定した結果を図8(a)に示した。

アーチリブ上面幅方向のデータ(I)より、測定距離0～10cm、40～50cm、またかぶり厚さ8cmの位置に濃い反応が見られる。(III)(IV)は上面橋軸方向のデータであるが、端部を測定した(III)では全反射が見られたのに対して、中心部を測定した(IV)では強く反応は出ていない。これより、両端部に比較的大きな鉄骨が入っていると考えられる。しかし、下面幅方向のデータ(II)では全体に3つの反応が出ており、徐々にかぶり厚さが深くなっている。下部には3つの鉄骨が入っているのではないかと考えられる。
