## 郡築二番町樋門・三番町樋門の現状と修復・補強手法の提案\*

The present conditions of Gunchiku Nibancho-himon and Sanbancho-himon, and proposal of their restoration and reinforcement.

(株)大揮環境計画事務所 川越 浩正\*\* (株)大揮環境計画事務所 平嶋 孝 熊本大学 山尾 敏孝

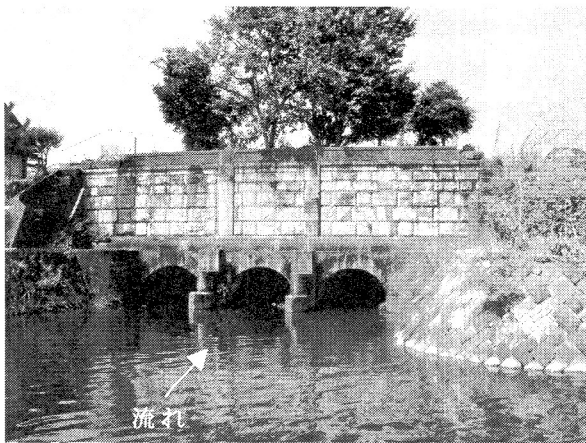
写真－１ 郡築二番町樋門全景

郡築二番町樋門（写真－１）は、幅約 13mの石造三連式のアーチとなっており、波受け隔壁も残されている。平成 10 年に国の登録有形文化財となった。

当初建造された樋門は、昭和 11 年の高潮被害により、樋門が破壊され、翌年、堤防の補強改良工事に着手した。現在の樋門は、昭和 13（1938）年に代替として新設されたものである<sup>2)</sup>。

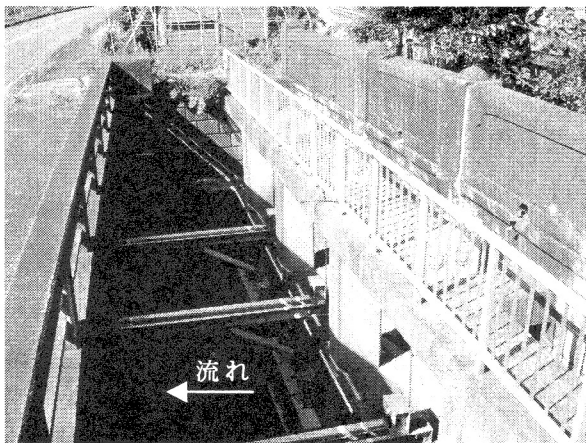
写真－２ 郡築二番町樋門の新設ゲート

現在は、同樋門の西側に新設の樋門が設けられるとともに吐口側に新設のゲートが取り付けられており（写真－２）、補助的な機能を持った施設として活用されている。

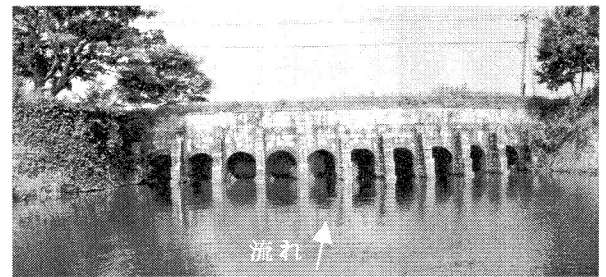
写真－３ 郡築三番町樋門全景

郡築三番町樋門（写真－３）は、明治 33（1900）年に築造された。幅約 30m、高さ約 5.5mの石造 10 連式アーチ構造となっている。現在は、郡築二番町樋門と同じく吐口側に新設のゲートが取り付けられており、建造から 100 年を経た今も使用されている。また、樋門の大部分が当時の様子をそのまま残していることから、土木学会による「日本の近代土木遺産」において A ランクに指定されている<sup>3)</sup>。

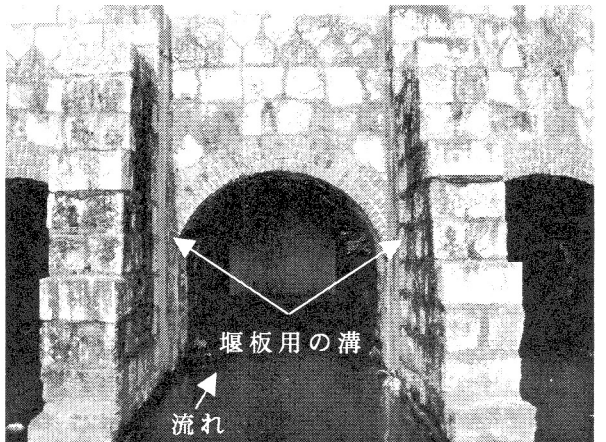
写真－４ 郡築三番町樋門アーチ部

躯体部分は砂岩切石積となっており、隔壁内部には招

き戸が閉まらないような非常時に備え、水分け石に角材をはめ込むための溝が設けられている（写真－４、５）。このような構造をもつ樋門は全国的にもほとんど例がなく非常に貴重な樋門として、平成 16 年 4 月に、国の重要文化財に指定にされた。

建造時の設計は、熊本県技師で、後に第五高等学校の教授となった川口虎雄である<sup>2)</sup>。特にアーチ部分には赤煉瓦を使用するなど、明治期のモダンな洋風デザインを取り入れた建造物となっている。

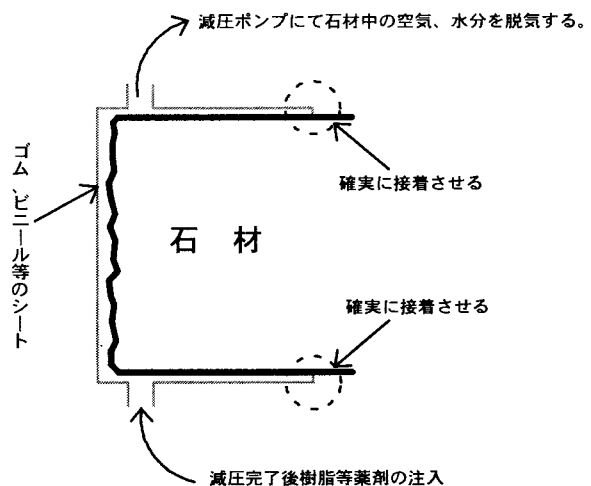
図－2 減圧縮含浸処理工法模式図

減圧縮含浸処理工法とは、減圧による石材内部の気圧低下と、液体（薬剤）の気圧差を利用することにより、脆弱層はもとより内部の健全層まで確実に含浸させる工法である（図－2）。

- ①ゴム、ビニール製フィルムで石材を密封する。
- ②下部に薬剤注入孔、上部に減圧機の吸引孔を取り付ける。
- ③完全密封したフィルム内を減圧し脱気を行う。十分に脱気後、薬剤を注入しながら徐々に気圧をゆるめ、最後に気圧差0（ゼロ）の状態にて含浸を完了する。
