## 現存する日本最古の鋼板桁道路橋 明治橋の構造・材料調査\*

Investigation of the Structure and the Material of the Oldest Road Bridge; MEIJI BASHI which is Steel Plate Girder Bridge

明治橋は1902年に架設された道路橋鋼2主I桁橋である。現在の位置に架設されて以来103年間、現役で供用されており明治期の鋼道路橋として非常に貴重な橋梁遺産である。今後も供用を継続し保存するべきであり、そのためにはなんらかの補修・補強対策が必要である。

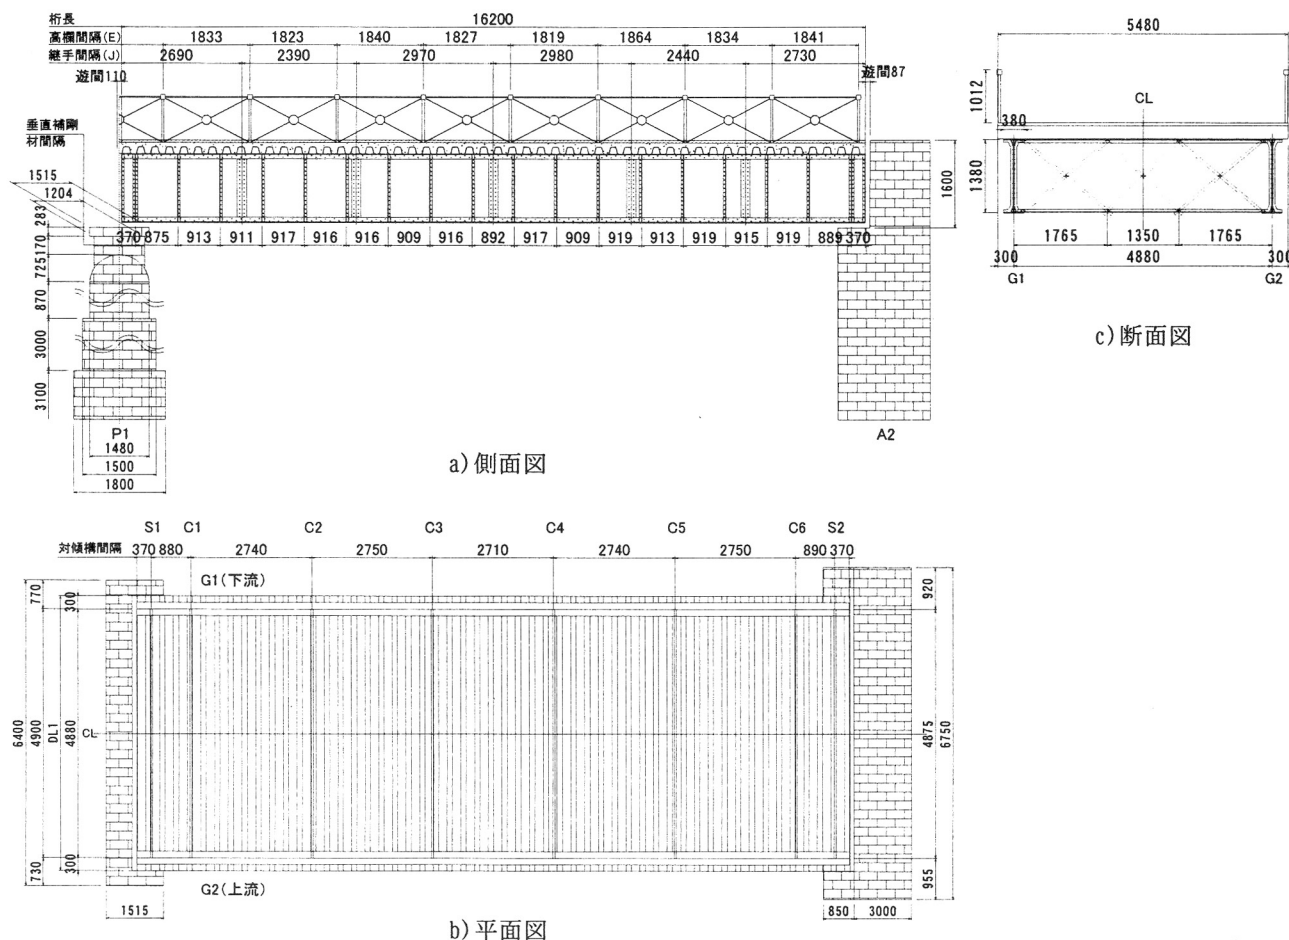
図－2 明治橋一般構造図

調査区間における明治橋の一般構造図を図－２に示す。本橋は支間 16.250m の単純 2 主桁橋 2 連の橋梁である。総幅員 5.48m、主桁間隔 4.88m、主桁高 1.38m、上下フランジ幅 380mm であり、約 2.7m 間隔で対傾構が設けられている。国内の明治期の橋梁としては残存している最大級の橋梁であることが伺われる。

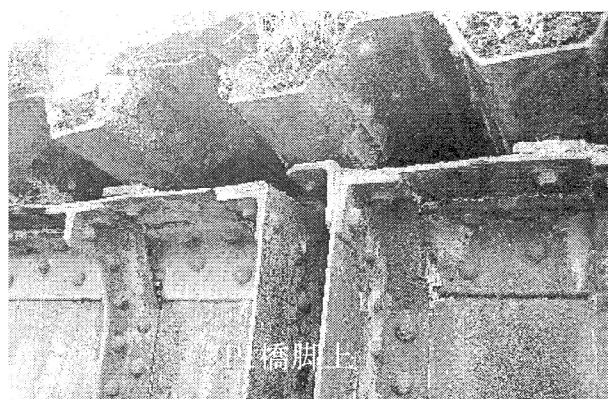
写真－６ P1 橋脚上床版連続部

床版はトラフ状底板とコンクリートから構成される合成床版である。図－２b)平面図に示すように、トラフ状底板は主桁間で支持されるよう橋軸直角方向に配置され、コンクリート打込み時の型枠兼構造部材として用いられたと考えられる。欧米における同種のトラフ状底板を用いた床版では、底板を橋軸方向に配置した使用例が多く見受けられ、本橋の橋軸直角方向に配置する使用方法是特徴的である。床版断面の詳細を図－３に示す。床版コンクリート厚は 130mm～230mm、トラフ状底板厚は水平部で 8mm、傾斜部で 5mm である。トラフ状底板はその傾斜部で外面を合わせ、リベットにより接合されている。リベットは 1 接合面につき 1 列 100mm 間隔である。床版上面からの探査およびコンクリートコア抜き試験の結果、床版コンクリート内に鉄筋は使用されていないことが確認できている。P1 橋脚上では床版が連続した構造となっている。合成床版と主桁上フランジとはトラフ状底板谷部と主桁上フランジをリベットにより接合している。(写真－６)

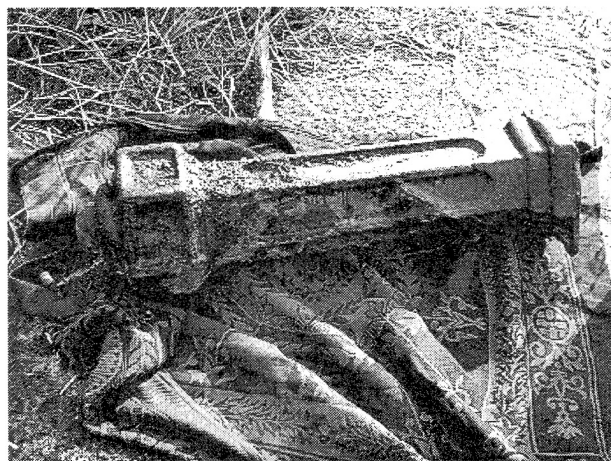
写真-24 高欄親柱

高欄は写真－23に示すように、高さ約 1.0m であり橋面からの高さとしては、50cm 程度しかないので、現在は車道用ガードレールが内側に設置されており、旧来の高欄は景観用となっている。親柱は橋面上には 1 本も残っていないが、本調査時に河川の中より発見されている（写真－24）。高欄の損傷としては、腐食と一部斜材の破断であった。
