重要文化財横利根閘門の保全対策について (経過報告)

中村 徹立¹・幸加木 智博²・銭谷 秀徳³・松田 貞則⁴

この横利根閘門では、現在、東日本大震災で受けた被災状況及び経年劣化現況について調査、保全対策の検討を進めている。本論文では、横利根閘門の特性及び過去の保全対策の経歴を紹介するとともに、現在行われている保全対策について経過報告を行うものである。また、保存活用計画の作成や歴史・環境・教育の場としての更なる活用等、今後の保全活用に向けた展望を整理する。

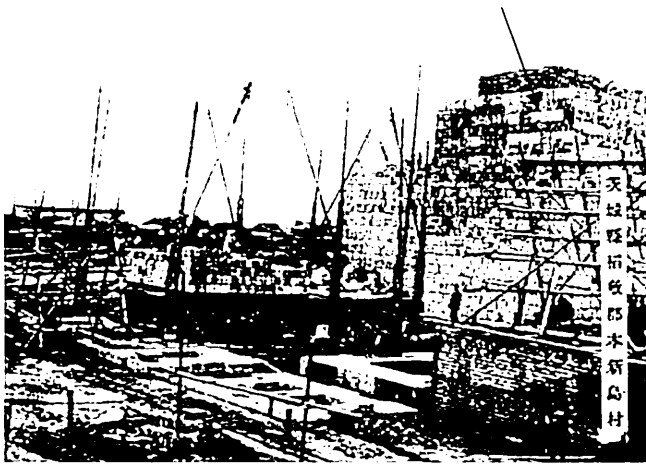
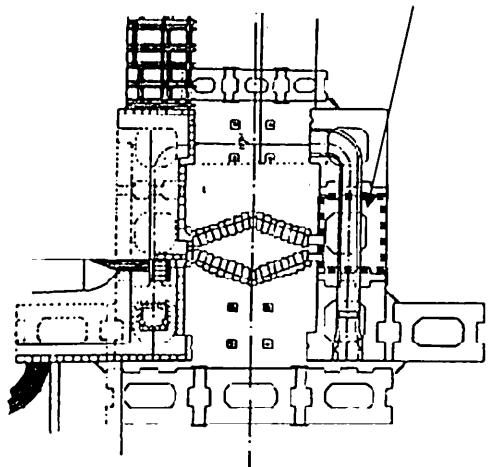
写真-3 煉瓦壁井筒耐荷試験中の状況(大正6年4月25日撮影)

耐荷試験のために積載されたコンクリート塊

耐荷試験中の井筒と推定

「閘扉室」の側壁は垂直とし、コンクリート造り、表面は煉瓦及び石張りで、基礎は煉瓦積みとコンクリートで中詰した井筒からなり、図-2のように2つの閘扉室に対し各14個の井筒を配置する構造となっている。このうち閘扉室の前後には遮水用の井筒が各6個あり、基礎地盤に浸透する水みちの形成を軽減して浸透破壊を回避する役割を持たせている。井筒の施工は、最初に沓と呼ばれる井筒先端の刃口にあたる部分を鉄筋コンクリートで造り、その上に煉瓦50段を積んで井筒内部の土砂を掘削・浚渫しながら地表より約12尺（約3.6m）沈下された後、再度煉瓦55段を積み所定の位置まで沈下させている。その後、井筒を安定させるために、上載重量の2倍にあたる荷重を載荷して井筒が落ち着いたことを確認しながら建設工事を進めている点に大きな特徴がある（写真-3）。
