重要文化財 旧揖斐川橋梁の現状と課題 (修復・活用計画 経過報告)

道路橋として供用中の重要文化財である旧揖斐川橋梁を適切に維持管理し、活用していくため、「大垣市揖斐川橋修復・活用計画策定委員会」にて有識者の助言を得ながら、修繕方法等について検討を開始した。本橋に関する情報収集と合わせ、安全性と応急措置の必要性を確認するため、上下部工の健全性の評価、耐震性能評価、塗装の塗り替えの仕様について優先的に検討し、また今後行うべき調査や検討すべき課題を抽出した。文化財の保存・活用計画については、歴史的な価値や補修に向けての課題を検討し、復元を目指す時期や保存する姿の設定と道路橋としての機能確保との整合を図り、今後の維持管理計画を立てるとともに、市民の認知度や理解度の向上を進めながら策定する予定である。

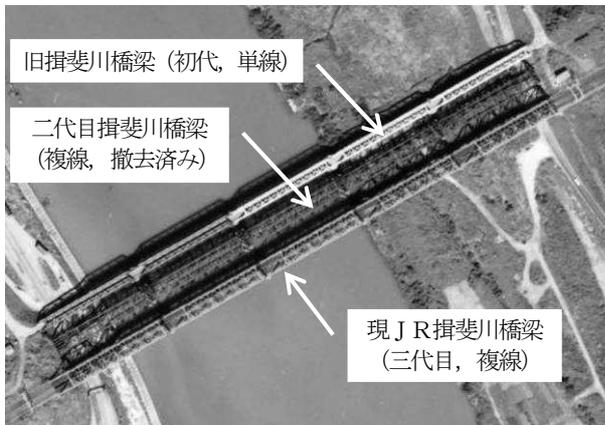
写真-8 昭和50年時点の揖斐川橋梁航空写真¹⁰⁾

昭和50（1975）年に撮影された航空写真¹⁰⁾の時点で既に白っぽい明るい色に塗られていたことから、少なくとも38年間は現在の色の橋として親しまれてきた経緯がある。また、現在の塗装色が平成20（2008）年に重要文化財指定を受けた時点の色である（写真-8）。

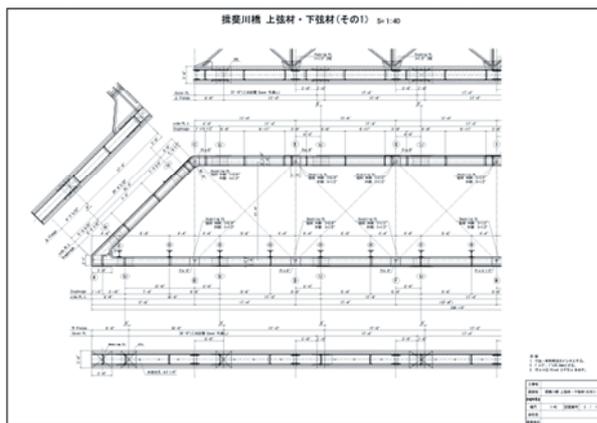
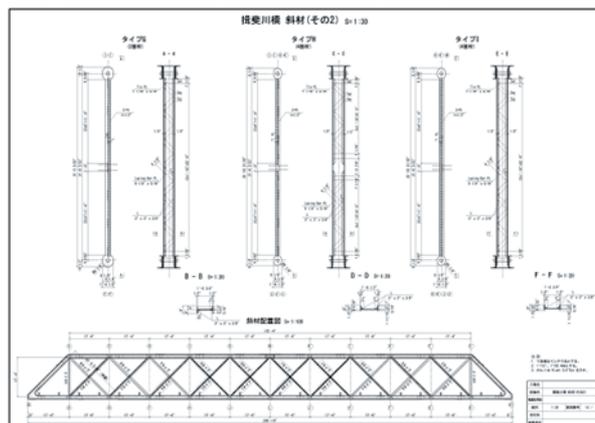
図-1 上部工復元図 (抜粋)

錬鉄製200フィート単線ダブルワーレントラス桁橋上部工の設計図(図-1に例示)及び数量計算書の復元を行ったが、今後は部品毎の材質や寸法、損傷状況、文化財としての価値などについての記録の作成や維持管理方法を規定することも必要である。
