# 重要文化財美濃橋の耐震診断を含む 修理検討事例報告

大正5年に建設された美濃橋は、現存する日本最古の近代吊橋として価値が評価され、平成15年に国の重要文化財に指定された。昭和30年代までは路線バスも通交する道路橋であったが、経年劣化及び周辺道路環境の変化と共に、現在は荷重制限を実施しながら現役の歩道橋として使い続けられている。架橋から約一世紀が経過し、部材劣化の進行が、これまでの調査において確認され、ケーブルの修理等を含めた修理工事の必要性が指摘されてきた。建設当時の設計図書が残存しない状況で、耐力・耐震性能の評価が困難な中、平成24年から現地調査等を実施し、その調査結果を用いた構造解析及び耐震診断を行った。その結果を基に、耐震補強及び主索ケーブル修理方法の検討を進めている。

本稿は、美濃橋の耐震診断及び修理方針の検討について、現時点までの経過報告を行うものである。また、その中で明かになった近代橋梁を保存する上での課題とそれに対する取り組みを紹介する。

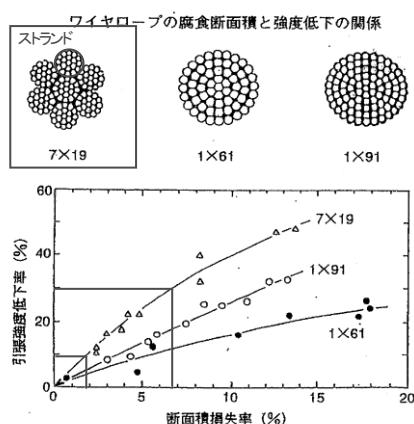
図2-4 腐食断面積と強度低下の関係

② 今回の全磁束法による腐食度調査結果における平成16年と同位置での腐食進行程度は、約0.1%増加を示しており、腐食の進行は、ほぼ安定していると判断される。

③ ケーブル各部分の中でもアンカー前面部の腐食度が特に高い数値を示しており、ソケット前面部の腐食率と比べると、約3.6～6.4%となり、腐食が進行しているものと推定される。

④ 当該ケーブルの健全時の全磁束測定値が不明であるため、調査対象ケーブルの中で、最も良好な腐食度を示す8番ケーブルのソケット前面部測定値を、経験上約1～2%の腐食度と推定した場合、アンカー前面部は、約5～8%の腐食度と推定される。

⑤ 腐食度からケーブル強度を推定すると、アンカー前面は約25～35%の強度低下の可能性がある。一方、ソケット前面は1～2%の腐食度と考えると、10%以下の強度低下と予想される。

⑥ 腐食度の高い部位と断線の集中している部位は一致しており、断線の主な原因は腐食によるものと推測される。

⑦ アンカー前面における断線及び腐食等が著しい結果となったのは、長期間地中に埋設されたことにより、腐食の発生しやすい環境であったことが主な原因とみられる。

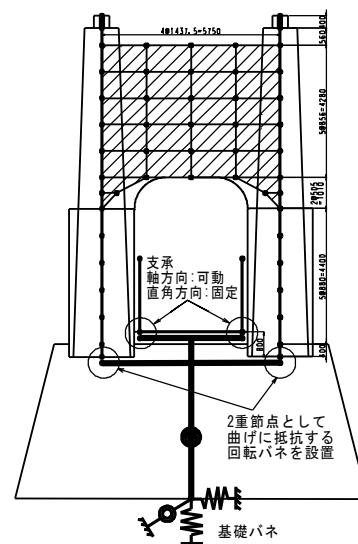
図3-4 解析モデル主塔と粗石コンクリートの詳細図

構造物の寸法および配筋条件は、現地計測の結果および探査結果を基に寸法を決定する。また、粗石コンクリートのボーリング調査の結果、本橋梁の主塔基部と粗石コンクリートの接合部は、塔柱が40cm程度埋まっているだけであるため、剛結とは見なせず解析モデルに配慮が必要であることがわかった(図3-2参照)。

主塔基部と粗石コンクリートの接合部はが剛構造ではないことから、図3-4に示すように接合部の境界条件を回転バネとし、そのバネに非線形特性を与えることで対処した。
