重要文化財横利根閘門の保全対策について (東日本大震災で受けた被災等に対する修理)

横利根閘門では、東日本大震災で受けた被災及び経年劣化に対して、緊急的な補修及び老朽化に対する補修を平成25年度に実施し、無事完了した。前報では、横利根閘門の保全対策について経過報告を行い、特に水抜き調査を行い水中部の亀裂状況について確認した結果を報告した。その後、補修の実施段階においても調査・観測を継続し、補修範囲及び補修方法を決定した。本論文では、検討の経緯を述べるとともに、補修工事の概況、発掘調査で見つかった遺構、今後の保存と活用に向けた基本方針について報告する。

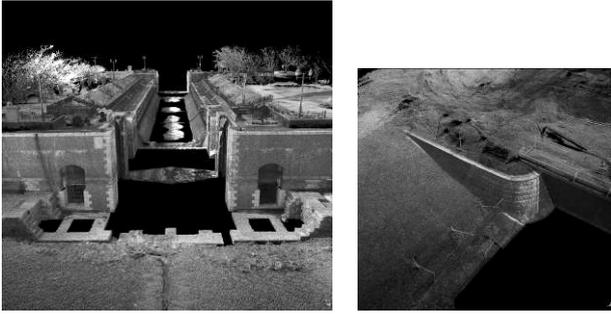
図4 3Dレーザースキャナ法で作成した立体図

今後の文化財の保存及び教育教材等の利活用に向けて、横利根閘門の現況を立体的に記録する事を目的として、三次元レーザースキャナによる建造物の形状測量を行った(図-4)。特に、亀裂補修を行った裏閘扉室左岸の煉瓦側壁面、形状的な歪みが生じやすい石積み擁壁及び閘

室底部について、立体的形状を細かく記録した。

(1)利根川方面からみた閘門 (2)補修した石積み擁壁
