登録有形文化財森村橋の修復計画 ～供用下にある歴史的鋼橋の補修・補強事例として～

本文では、供用下にある土木文化財の補強事例として、登録有形文化財の森村橋の修復計画について述べる。

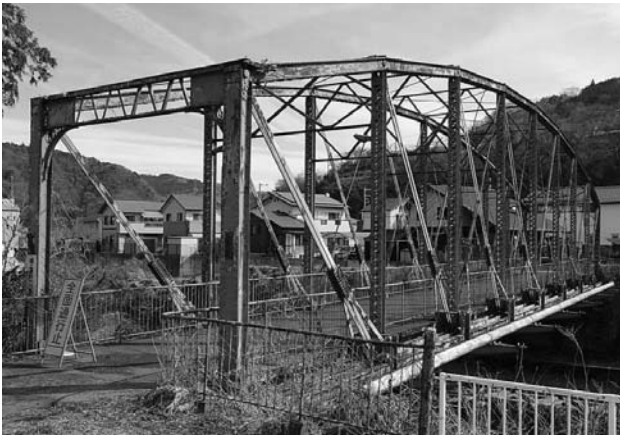
図1 森村橋全景（鮎沢川左岸上流側より、撮影 2015 年 2 月）

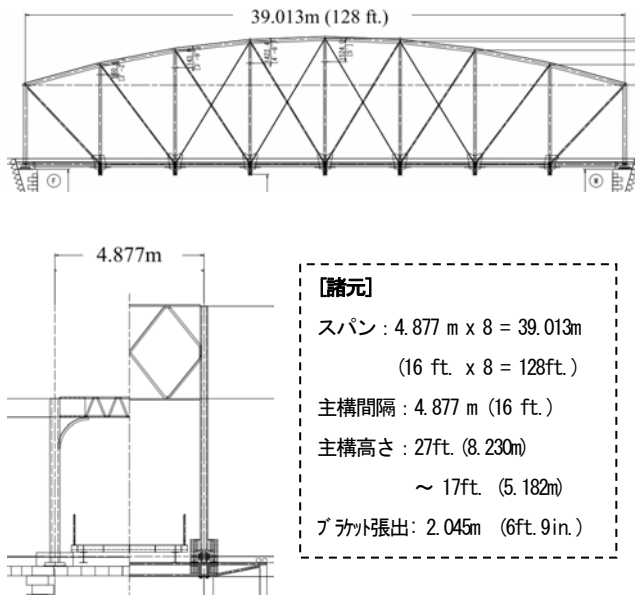
図2 森村橋一般図(現況)

森村橋の構造形式は、下路式単純プラットトラスで、スパンは 39.013m(128ft)、幅員は主構間の車道、主構側張出部でそれぞれ 4.877m(16ft)、2.045 m (6ft. 9in.)である。トラス主構の格点はピン構造である^[1](図1, 2)。

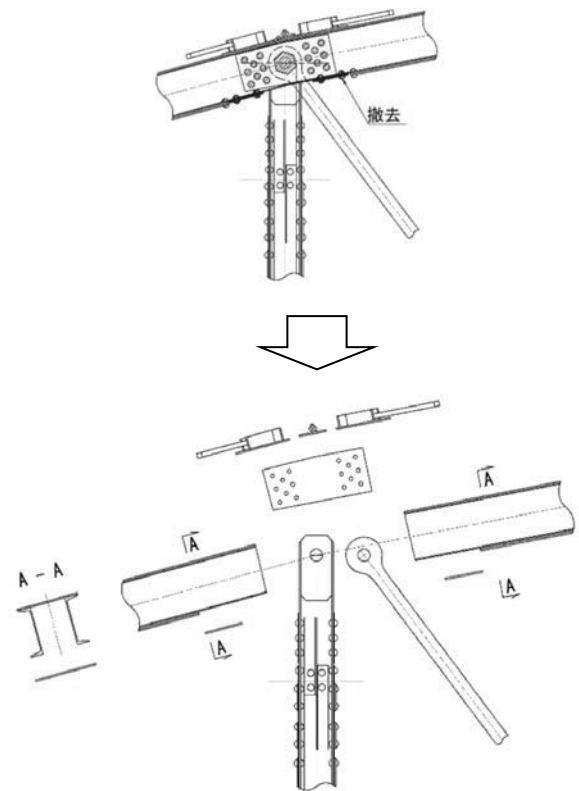
図16 工場における再解体でピンを抜いて分解する方法

工場における再解体の場合で、格点部で、ピンを抜いて解体することが施工的に可能である場合(図16)は、解体後ピン、各部材の接触面等の腐食、損傷状況を点検の上補修を行う。ただし、ピンについては、再利用が困難であれば、新規のピンを使用する。

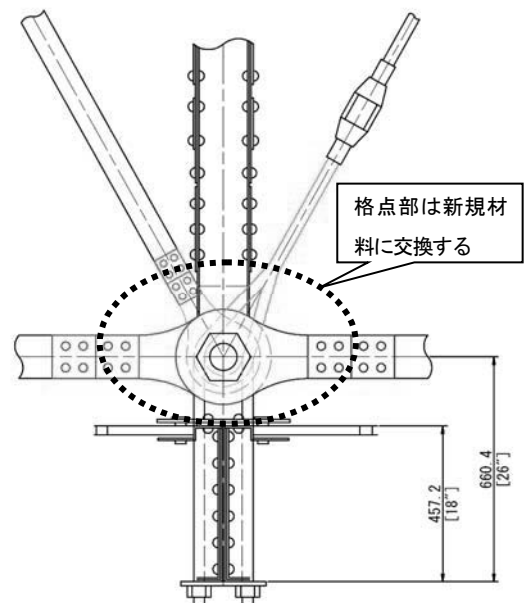
下弦材については、アイバーのピン継手の格点部の腐食が激しく、格点部の再利用は困難であることから、格点部については、ピンを含み新規材料に交換する(図17)。格点以外の中間部については、ブラスト等の処理の上、健全度を確認しつつ、極力オリジナル部材を使用することとし、添接および損傷状況を考慮して格点近傍で切断する。

図17 下弦材格点部の解体

格点部近傍で下弦材、斜材を切断し、格点部は新規材料とで再生する。

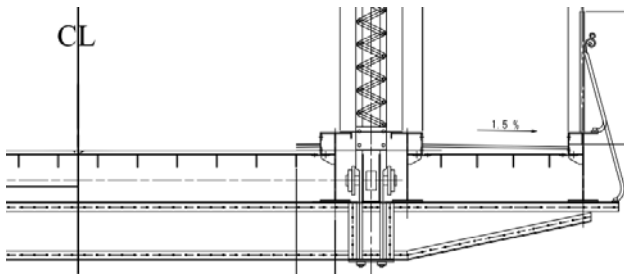
図 18 鋼床版による床版の修復

床版は、オリジナルの構造はすでに存在しないことや、本橋の場合は、歴史的価値への影響が主構のトラスなどよりも比較的小さいことから、現状の縞鋼板の床版を撤去し、新たな床版を設置する。床版の構造形式は、修復後の使用性および、軽量であることから鋼床版構造とする（図 18）。

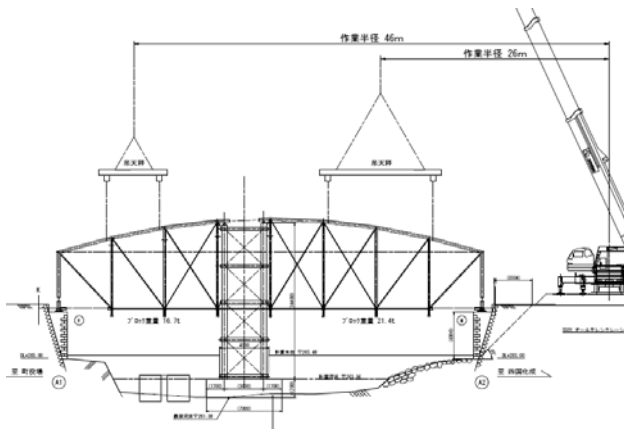
附図1 ベント、TCによる解体方法

- [5] 荷重（死荷重）を受ける橋体の解体のための一つの工法として、例えば、河中に設置された最小限度のペント、トラッククレーンによって、部材を支持することで切断、解体する方法がある（付図 1）。
